# **Rapport final no. 2087**

de l'avion Diamond Aircraft Industries, Katana DA 20-A1, OE-AKG

survenu le 24 août 2008

à Romanel-sur-Lausanne, commune de Romanel-sur-Lausanne/VD

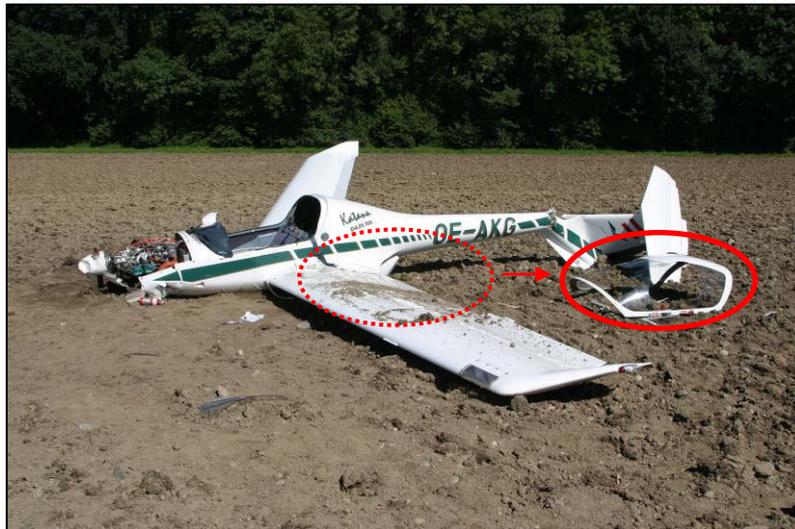
La verrière a ensuite été déplacée pour les besoins des secouristes. A l'arrivée des enquêteurs, la verrière était positionnée dans le champ, à l'arrière de l'aile gauche (voir Fig. 2).

Fig. 2: Position finale de l'épave, la verrière a été déplacée par les secouristes.

- La verrière a été déplacée par l'équipe de secours. Après l'impact, elle se trouvait sur le bord de fuite de l'aile gauche et elle a été déplacée à l'arrière de celle-ci.

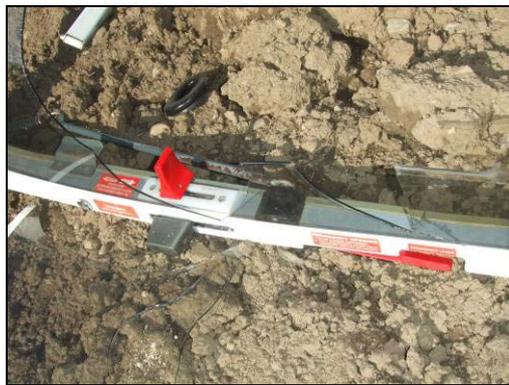
Fig. 4: Poignées de verrouillage de la verrière côté gauche, en position fermée.

- Sur le côté gauche les poignées grise et rouge, ainsi que l'axe de verrouillage de la verrière étaient intacts. La fourchette arrière gauche ne présentait aucune anomalie. L'orifice de guidage de l'axe de verrouillage avant gauche était intact. Le microcontact était correctement installé.

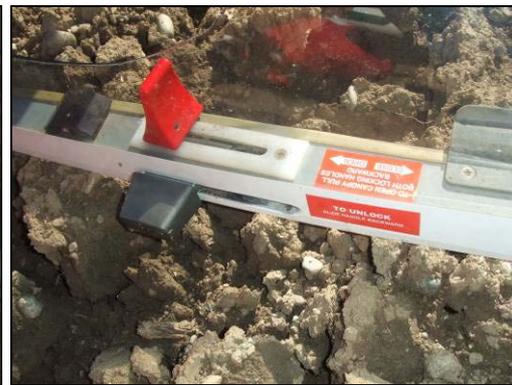
Le levier de verrouillage du côté droit de la verrière a été trouvé sur la position *OPEN* alors que le levier gauche a été découvert sur *CLOSE*, ceci après que la verrière ait été déplacée.

Fig. 5: Poignées de verrouillage de la verrière côté droit, en position ouverte.

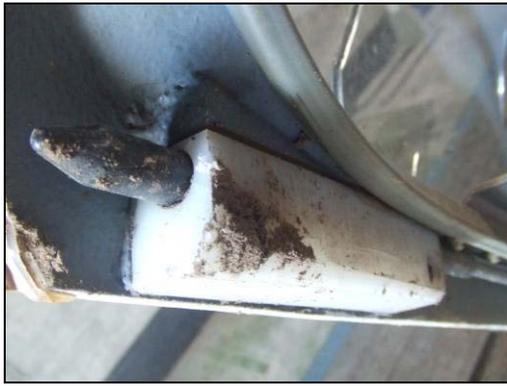
Fig. 6: Axe conique de verrouillage de la verrière avant droit

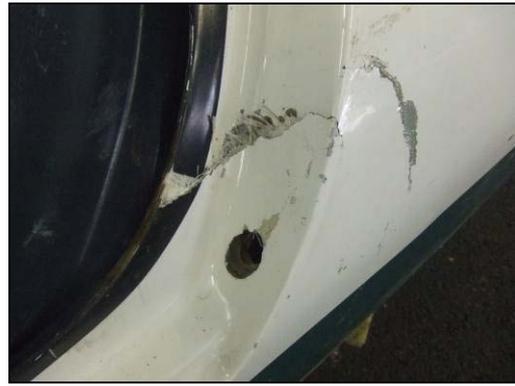
L'aile droite a été fortement endommagée, le longeron a été déformé vers l'arrière. L'aile gauche a été partiellement endommagée. Le fuselage s'est rompu à la hauteur de l'empennage en T. Les trois trains d'atterrissage ont été arrachés et repliés latéralement vers la droite. L'habitacle et la planche de bord ont subi peu de dégâts. L'avant droit du fuselage présentait une profonde fissure, proche de l'embrasure de verrouillage de la verrière sur le fuselage (voir Fig. 7).

Fig. 7: Orifice de verrouillage du côté avant droit

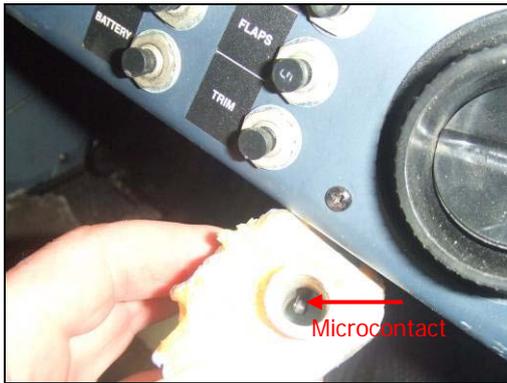
- Sur le côté droit les poignées grise et rouge ainsi que l'axe de verrouillage de la verrière étaient intacts. La fourchette arrière droite ne présentait aucune anomalie. Par contre, le support en époxy de l'orifice de guidage de l'axe de verrouillage du côté droit n'était plus solidaire du fuselage (voir Fig. 8 et 9).

Fig. 8: Orifice de guidage et microcontact avant droit

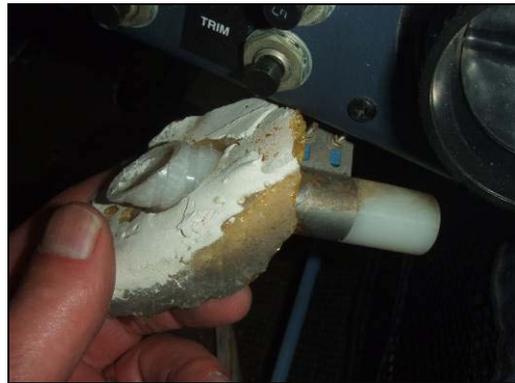
Fig. 9: Support en époxy de l'orifice de guidage désolidarisé du fuselage, côté droit

- L'analyse des surfaces du support en époxy de l'orifice de guidage avant droit de l'axe de verrouillage de la verrière démontre que le support s'est désolidarisé du fuselage lors de l'impact.
- Les éléments de verrouillage analysés comprenant les guides et les fourchettes de verrouillage ne présentaient aucune déformation ni usure et s'ajustaient correctement.
- D'autre part, les traces relevées sur les différentes parties du fuselage et de la verrière permettent de confirmer que le verrouillage droit de la verrière s'est libéré et que la verrière s'est ouverte en vol.
