Schlussbericht Nr. 2088

über den schweren Vorfall – Airprox
zwischen dem Flugzeug Airbus A318-111, F-GUGK
betrieben durch Air France unter Funkrufzeichen AFR 989Z
und dem Flugzeug Boeing B737-8AS, EI-DHK
betrieben durch Ryanair unter Funkrufzeichen RYR 1702
vom 8. Juni 2009

über dem Funkfeuer Trasadingen, 15 NM nördlich des Flughafens Zürich

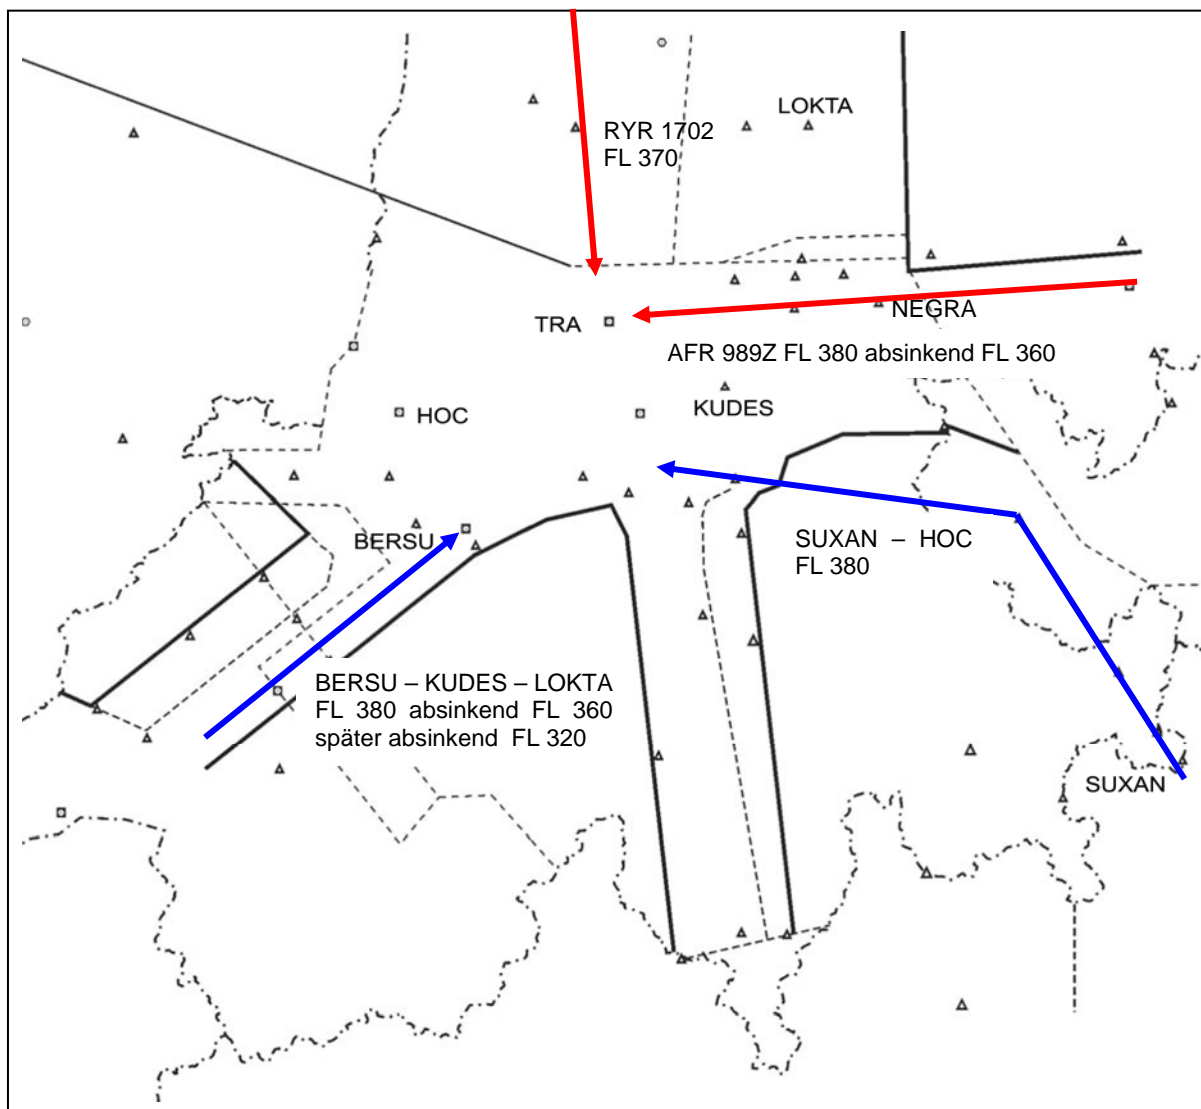
Abbildung 2: Schematische Darstellung der Flugwege des Flugzeuges von Südwesten Richtung Wegpunkt BERSU und desjenigen von Südosten über den Wegpunkt SUXAN Richtung NEGRA mit Abkürzung durch den militärisch genutzten Luftraum (beide blau eingezeichnet, beide auf FL 380). Flug AFR 989Z nähert sich von Osten auf FL 380 und Flug RYR 1702 auf FL 370 von Norden dem UKW-Drehfunkfeuer TRA (beide rot eingezeichnet).

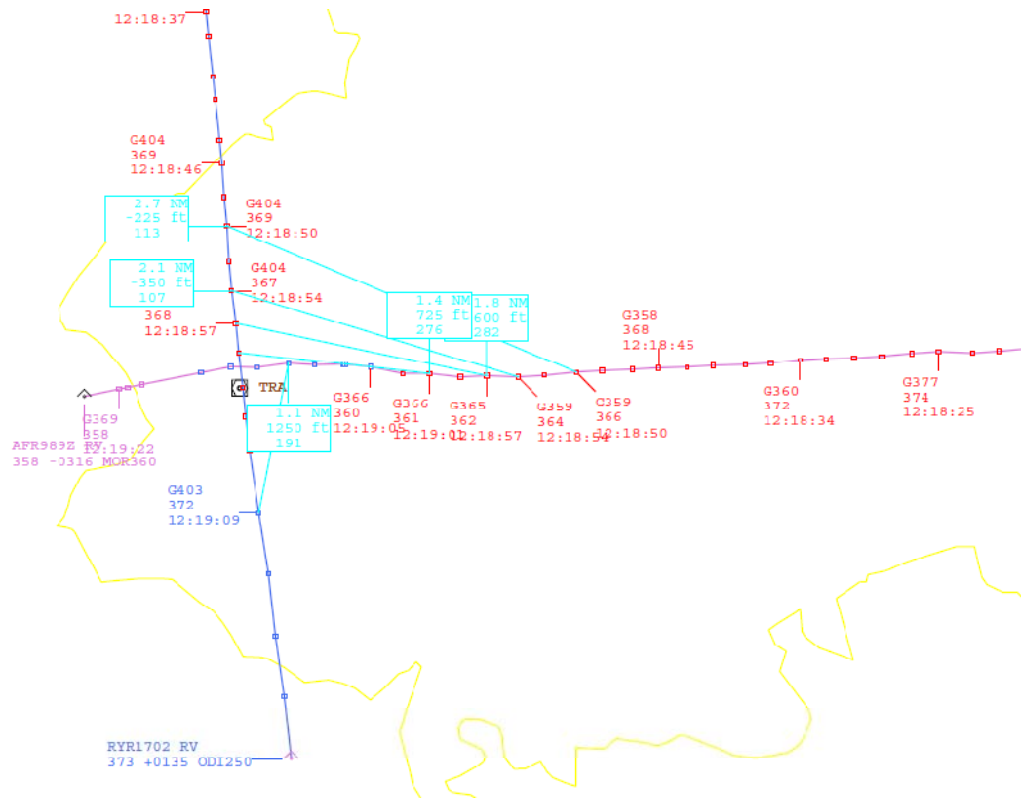
Abbildung 3: Radaraufzeichnung der Kreuzung von AFR 989Z (rot) mit RYR 1702 (blau). Das Funkfeuer Trasadingen (TRA) ist braun, die Landesgrenzen sind gelb eingezeichnet.

Die Radaraufzeichnung zeigt, dass RYR 1702 zuerst bis FL 367 absank und anschliessend wieder bis FL 369 stieg. Die beiden Flugzeuge kreuzten sich über dem VOR TRA mit einem seitlichen Abstand von 1.4 NM und einem vertikalen Abstand von 725 ft. Beide Besatzungen setzten ihre Flüge zum Bestimmungsort fort.
