Schlussbericht Nr. 2089

über den Unfall

des Helikopters MBB-BK 117 C-2, HB-ZRE

vom 24. Mai 2010

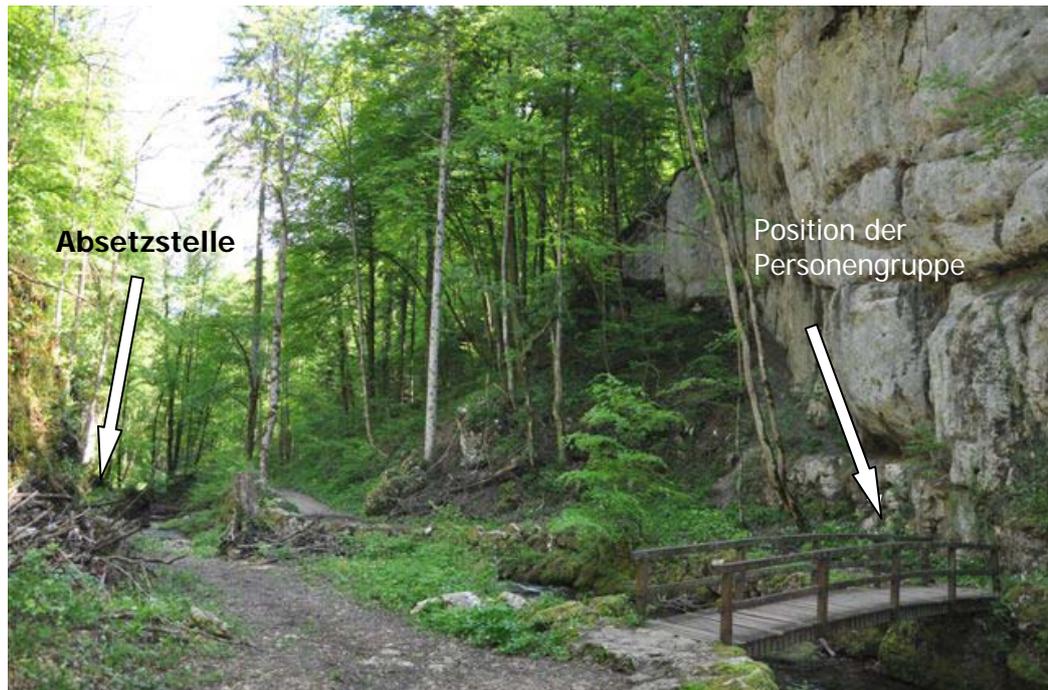
Bild 2: Situation vor Ort. Absetzstelle und Position der Personengruppe liegen 16 m auseinander.

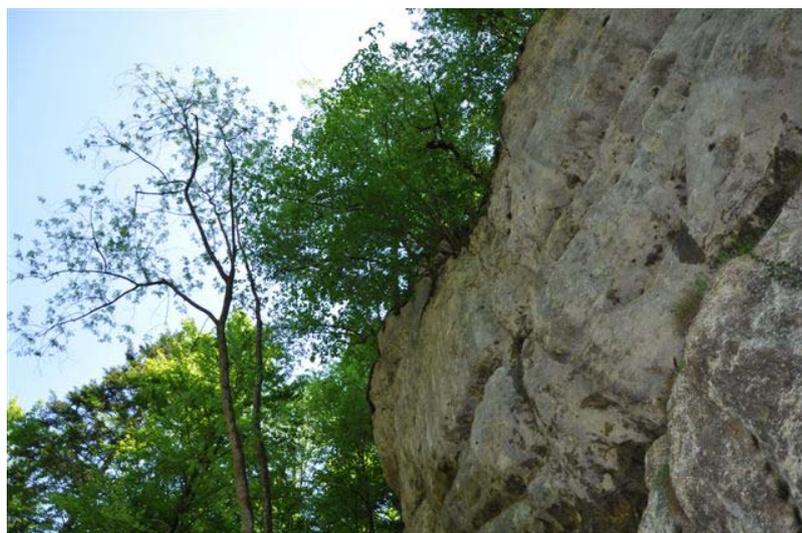
Bedingt durch den starken Abwind während des Schwebefluges brach von einem Baum oberhalb der Felswand ein Ast ab. Dieser fiel auf die Personengruppe und warf alle zu Boden. Dabei wurde der Rettungssanitäter 2 schwer und die Tochter des Patienten leicht verletzt.

Bild 3: Blick zum Felsen oberhalb der Unfallstelle

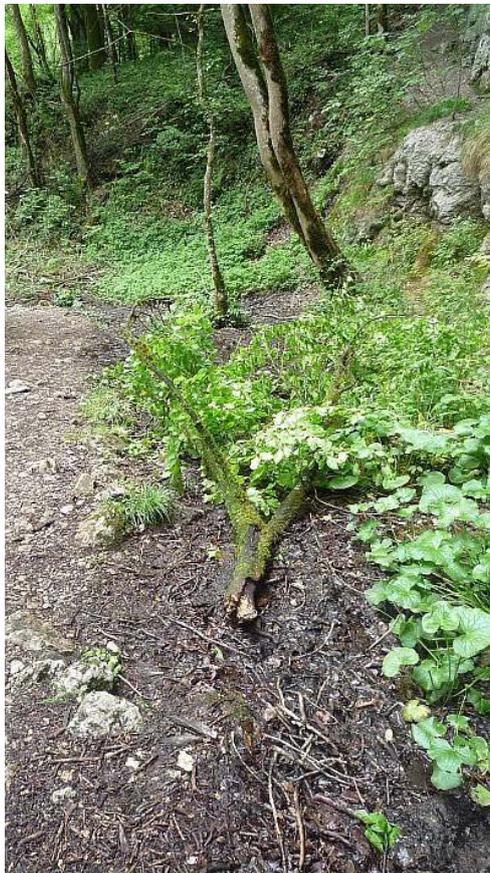
Bild 4: Ast in situ

Der abgebrochene Ast stammte von einer Buche und hatte eine Masse von etwa 25 kg. An der Bruchstelle war sein Durchmesser etwa 15 – 20 cm und die Länge ungefähr 4 m.

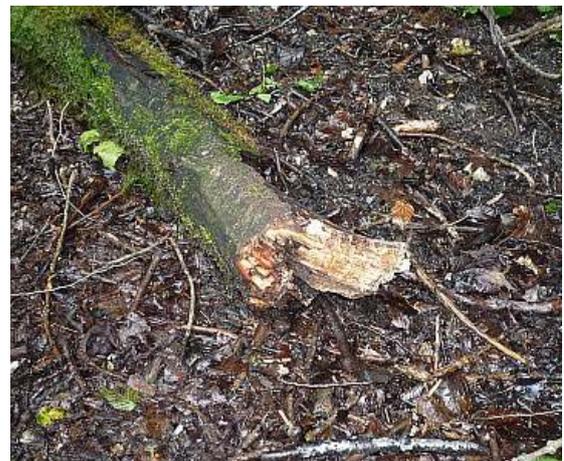
Bild 5: Bruchstelle am Ast

Der Förster beschrieb ihn als: *"(...) noch gut belaubt, scheint auf den ersten Blick gesund zu sein aber an der Bruchstelle ist er angefault."*

Der Unfall ist darauf zurückzuführen, dass bei einem Windeneinsatz durch den Abwind des Helikopters ein bereits angefallter Ast abbrach und auf darunter stehende Personen fiel.
