Schlussbericht Nr. 2090 der Bundesstelle für Flugunfalluntersuchung (BFU Deutschland)

mit dem Verkehrsflugzeug Saab Aircraft AB/Saab 2000, HB-IZY

vom 10. Juli 2002

in Werneuchen / Deutschland

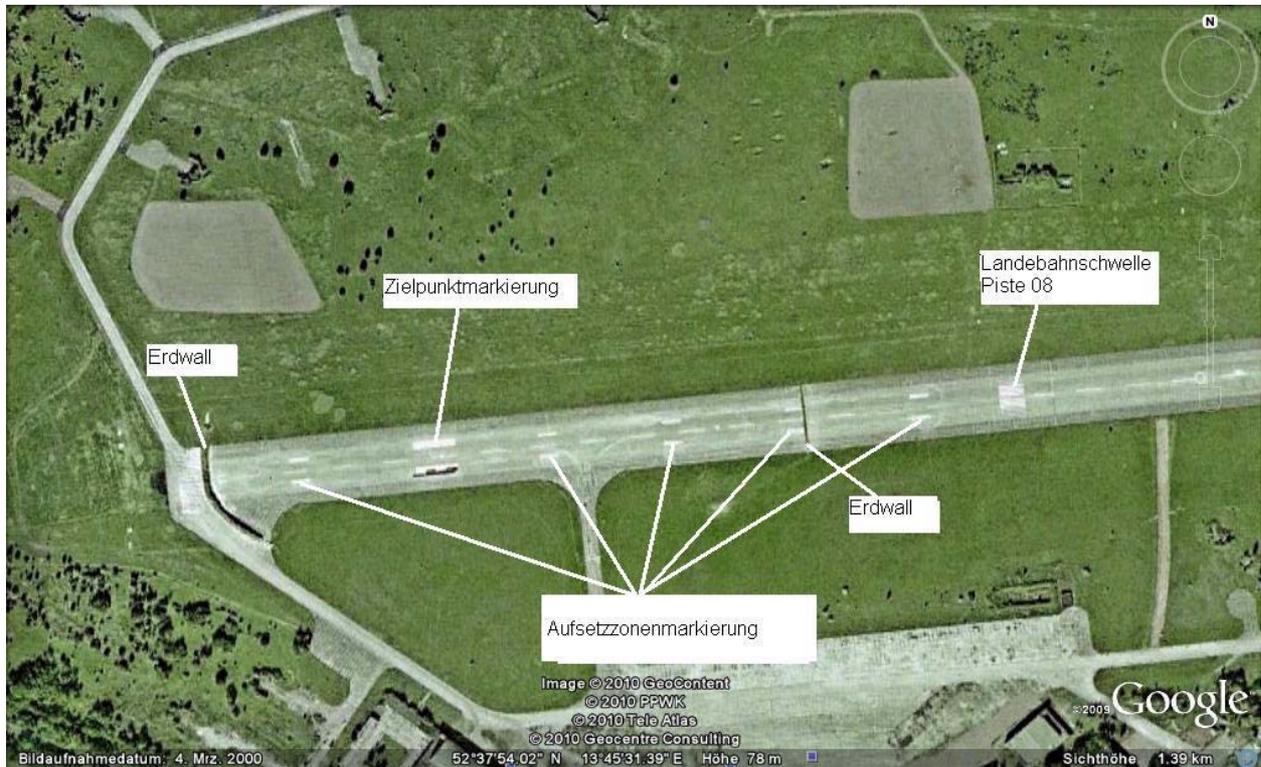
Übersicht westlicher Flugplatzbereich, Erdwälle und Pistenmarkierungen aus dem Jahr 2000

ca. 70 cm hoher Erdwall aus festem Lehm Boden ca. 235 m westlich der Landebahnschwelle der Piste 08 in einem Abstand von etwa 770 m vom westlichen Ende der ehemaligen Militärpiste über die gesamte Breite der Piste aufgeschüttet worden.

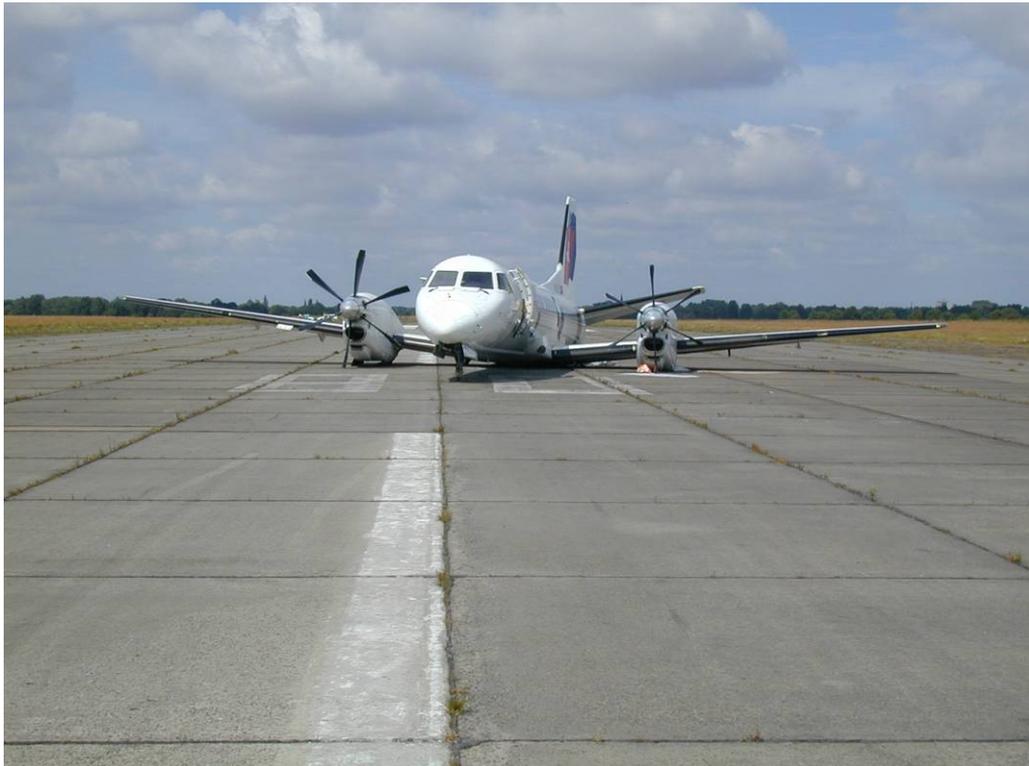
Übersichtsaufnahme Blick in westliche Richtung

Alle drei Fahrwerksbeine waren abgerissen. Die Enden sämtlicher Propellerblätter der beiden Triebwerke waren abgeschliffen.

Zusätzlich zu den Beschädigungen an der Rumpfunterseite, den Propellern und den Triebwerksverkleidungen zeigte der Flugzeugrumpf auch Strukturverformungen.

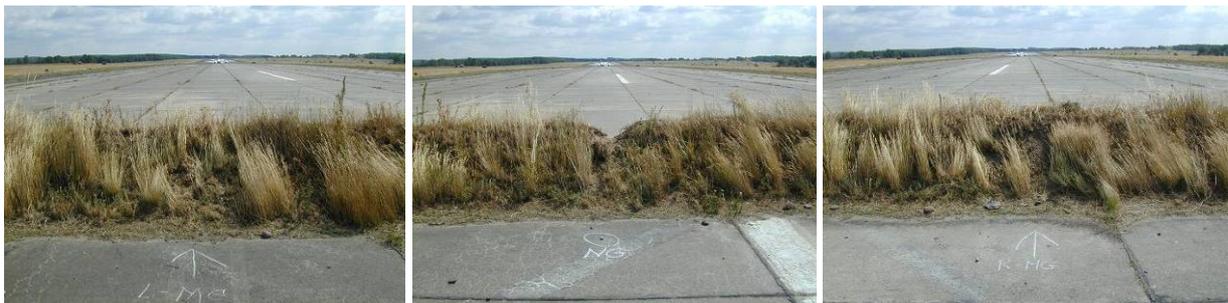
Vom Flugzeug aus gesehen in westliche Richtung verliefen Schleifspuren geradeaus bis zu dem etwa rechtwinklig zur Landerichtung über die Betonfläche aufgeschütteten Erdwall. Auf der Betonfläche nördlich der Landebahnmittellinie lag in einer Entfernung von ca. 200 m vom Flugzeug entfernt und etwa 150 m östlich des Erdwalls das abgerissene linke Hauptfahrwerk.

Westseite des ca. 70 cm hohen Erdwalls mit Anprallspuren des linken Haupt-, des Bug- sowie der rechten Hauptfahrwerks Fotos: BFU

Auf dem westlichen Teil der Betondecke, beginnend ca. 290 m vor dem Erdwall, verliefen Spuren aller drei Fahrwerksräder bis in den Erdwall hinein. Somit hatte das Flugzeug etwa 520 m vor der Landebahnschwelle der genehmigten Piste 08 aufgesetzt.

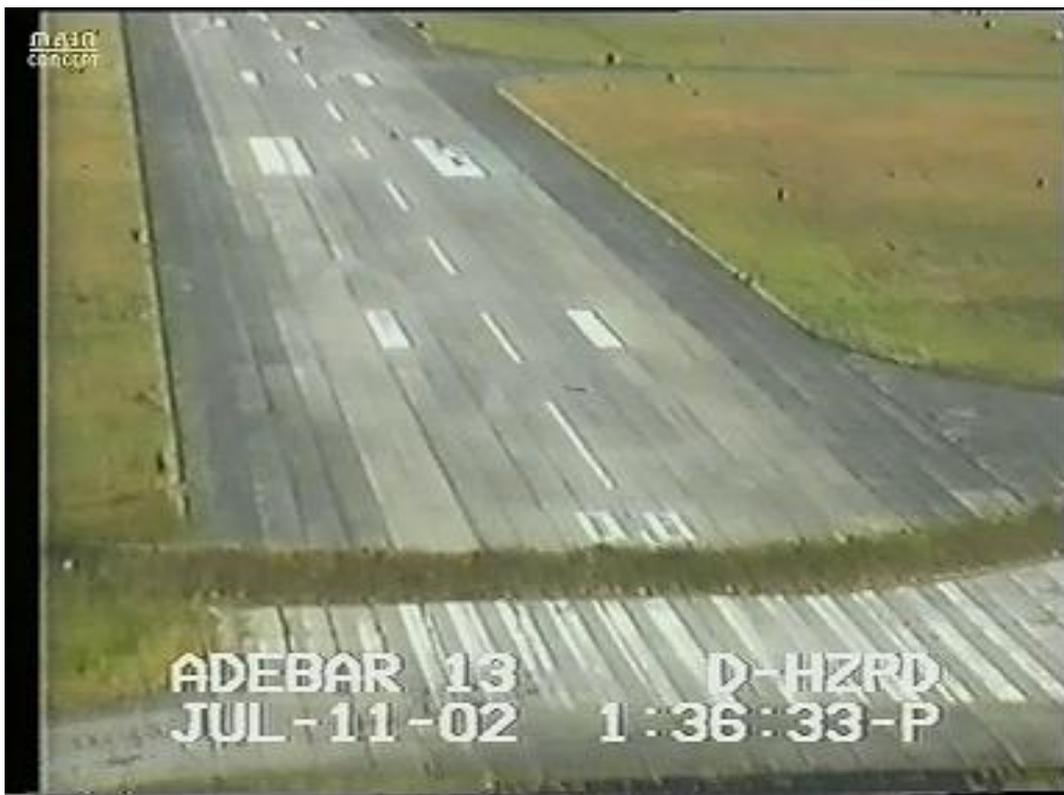
Ansicht aus einer Entfernung von 1 000 m von der neuen Landebahnschwelle, kurz vor Überflug der ehemaligen Pistenschwelle

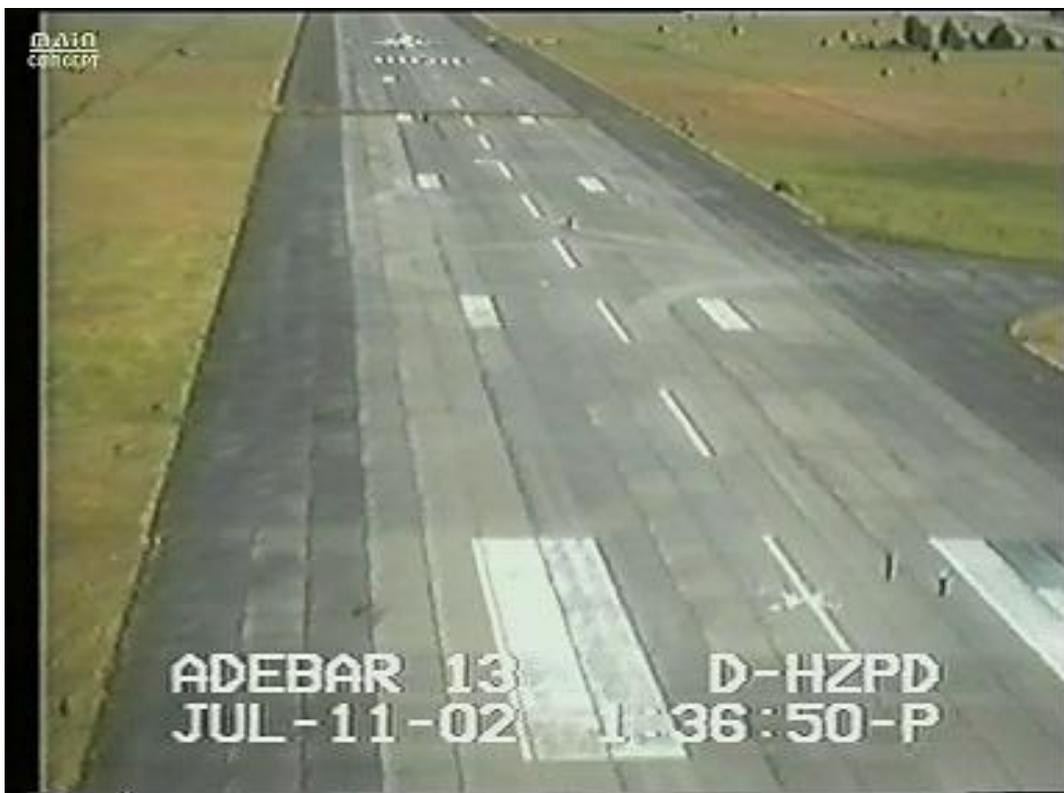
Ansicht kurz vor Überflug der *aiming point markings* der ehemaligen Piste 08. Im Hintergrund der Erdwall, danach die Landebahnschwelle der genehmigten Landebahn 08 und die Lage des Flugzeuges
