# Schlussbericht Nr. 2091

über den schweren Vorfall – Airprox  
zwischen dem Flugzeug Airbus A330-223, HB-IQK  
betrieben durch Swiss International Air Lines  
unter Funkrufzeichen SWR 155  
und dem Flugzeug Airbus A330-223, HB-IQC  
betrieben durch Swiss International Air Lines  
unter Funkrufzeichen SWR 229  
vom 20. März 2009  
15 NM nordöstlich vom Flughafen Zürich

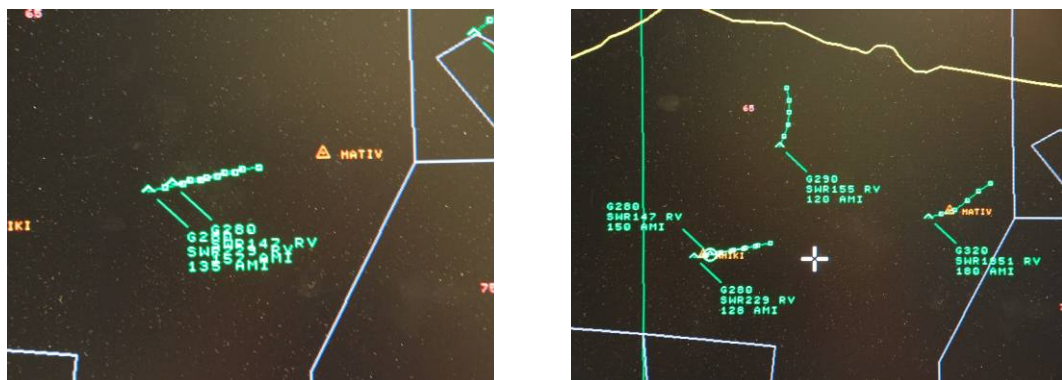
In dieser Phase befand sich über der SWR 229 ein zusätzliches Flugzeug mit dem Rufzeichen SWR 147, das ebenfalls im Anflug nach Zürich war. Die Radaraufzeichnungen (*legal recording*) zeigen, dass sich die beiden Radaretiketten in der Standardeinstellung des *radar display* teilweise überlappten. Die tatsächlichen Einstellungen des *radar display* lassen sich aufgrund des *legal recording* nicht rekonstruieren. Gemäss der Aussage des Flugverkehrsleiters APE beobachtete er, dass sich die Radaretiketten von SWR 229 und SWR 147 überlappten und empfand dies als erschwerend für seine Arbeit. Dazu kam, dass zwischen 04:55:12 UTC und 04:55:26 UTC ein *ghost label* (siehe Kap. 1.5. Radardarstellung) dargestellt wurde, der die beiden Etiketten der SWR 229 und der SWR 147 zusätzlich überlagerte. Dieser *ghost label* wurde vom FVL als leicht störend für seine Arbeit empfunden.

**Abbildung 1:** Links: Überlagerte Radaretiketten von SWR 229 und SWR 147, wie sie dem Flugverkehrsleiter in der Standardeinstellung des *radar display* dargestellt wurden. Da die Radaraufzeichnung (*legal recording*) die Einstellungen des *radar display* nicht wiedergibt, ist die tatsächliche Darstellung nicht rekonstruierbar. Rechts: Darstellung von SWR 229 und SWR 155 mit nicht überlagerten Radaretiketten. Diese Darstellung kann vom Flugverkehrsleiter per Mausclick gewählt werden.

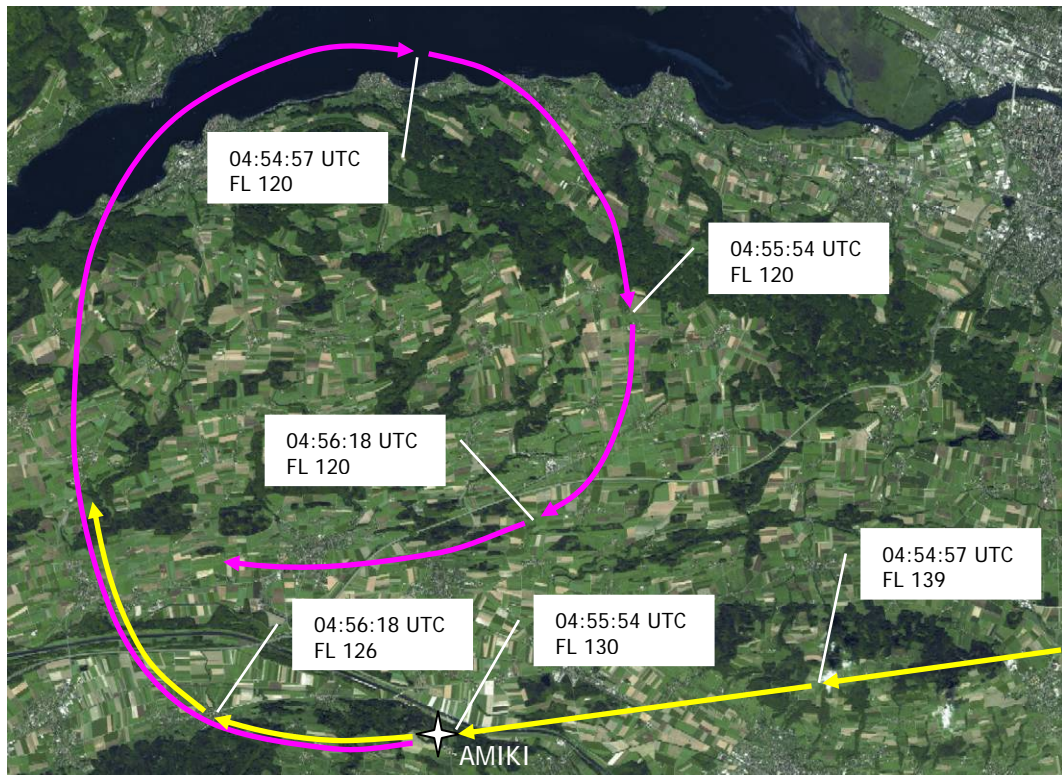
Der Flugverkehrsleiter APE war in dieser Phase nach eigenen Angaben zusätzlich mit anderen Planungsaufgaben beschäftigt. Plötzlich stellte er fest, dass für SWR 229 auf seinem Radarschirm eine Höhe von FL 126 angezeigt wurde. Dies war um 04:56:18 UTC der Fall. Wenige Sekunden später wurde auf seinem Radardisplay ein *short term conflict alert* (STCA) für die Flugzeuge SWR 155 und SWR 229 ausgelöst. Zu diesem Zeitpunkt befand sich SWR 229 rund 2.8 NM südwestlich von SWR 155 und drehte in einer Rechtskurve sinkend auf diese zu. Der Höhenunterschied betrug dabei ungefähr 250 ft.

**Abbildung 2:** Schematische Darstellung einiger ausgewählter Situationen des schweren Vorfalls. Flug SWR 229 ist mit gelben, Flug SWR 155 mit magentafarbenen Pfeilen eingezeichnet. Die Endposition der Pfeilstrecken entspricht dem kleinsten Abstand zwischen den beiden Flugzeugen um 04:57:07 UTC. Der Wegpunkt AMIKI ist mit einem Stern symbolisiert.

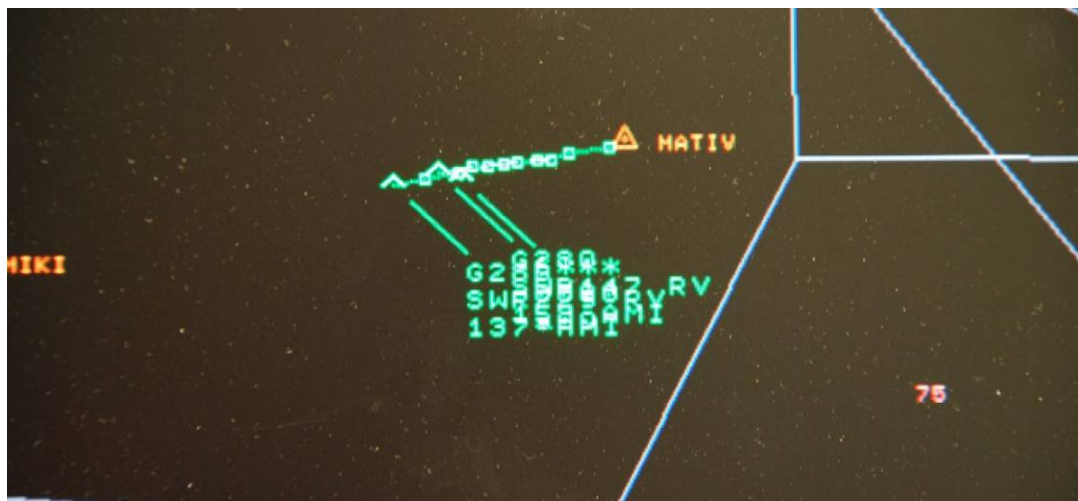
Die Entstehung einer falschen, von keinem Luftfahrzeug herrührenden Radarspur (*ghost track*) mit zugehöriger Etikette (*ghost label*) war im vorliegenden Fall darauf zurückzuführen, dass die beiden Flugzeuge SWR 229 und SWR 147 ziemlich genau übereinander in dieselbe Richtung flogen. Dadurch entstand eine fehlerhafte Darstellung von Radardaten (*garbling*). Als Folge davon generierte die Radarstation auf dem Berg ‚Grand Ballon‘ im Elsass einen *ghost track*, der vom zentralen Datenrechner auf dem Radarschirm des Flugverkehrsleiters APE während 14 Sekunden sichtbar gemacht wurde (vgl. Abbildung 3). Anschliessend erkannte das Verarbeitungssystem diesen *track* als falsch und stellte ihn auf dem Radarbildschirm nicht mehr dar.

**Abbildung 3:** Überlagerte Radaretiketten von SWR 229 und SWR 147 zusammen mit dem *ghost label*.

Die Darstellung eines *ghost label* ist ein Phänomen, das gelegentlich auftreten kann. Im vorliegenden Fall geschah dies, als sich SWR 229 im Sinkflug zwischen FL 137 und FL 134 befand. Es ist nachvollziehbar, dass sich der Flugverkehrsleiter APE dadurch kurz vor dem schweren Vorfall in seiner Arbeit leicht gestört sah.
