Rapport final No. 2092

de l'incident grave (AIRPROX)

entre l'aéronef Airbus, A321, F-GTAE

et l'aéronef Airbus, A320, CS-TNG

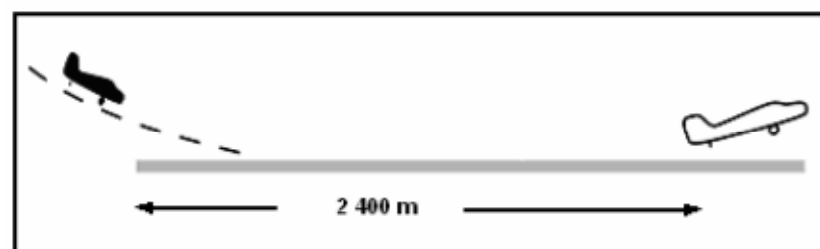
Fig. 9-11

the preceding aircraft is airborne and has passed a point at least 2 400 m from the threshold of the RWY (Figure 9-11).
