Schlussbericht Nr. 2093

über den schweren Vorfall – Airprox
zwischen dem Flugzeug Boeing 737-300, D-ABXY,
betrieben durch Deutsche Lufthansa unter ATC-Rufzeichen DLH 1LA
und dem Flugzeug Airbus A320-200, JY-AYF,
betrieben durch Royal Jordanian Airlines
unter ATC-Rufzeichen RJA 149
vom 24. Oktober 2007
2.4 NM nordnordöstlich des Funkfeuers Kloten

Schlussbericht

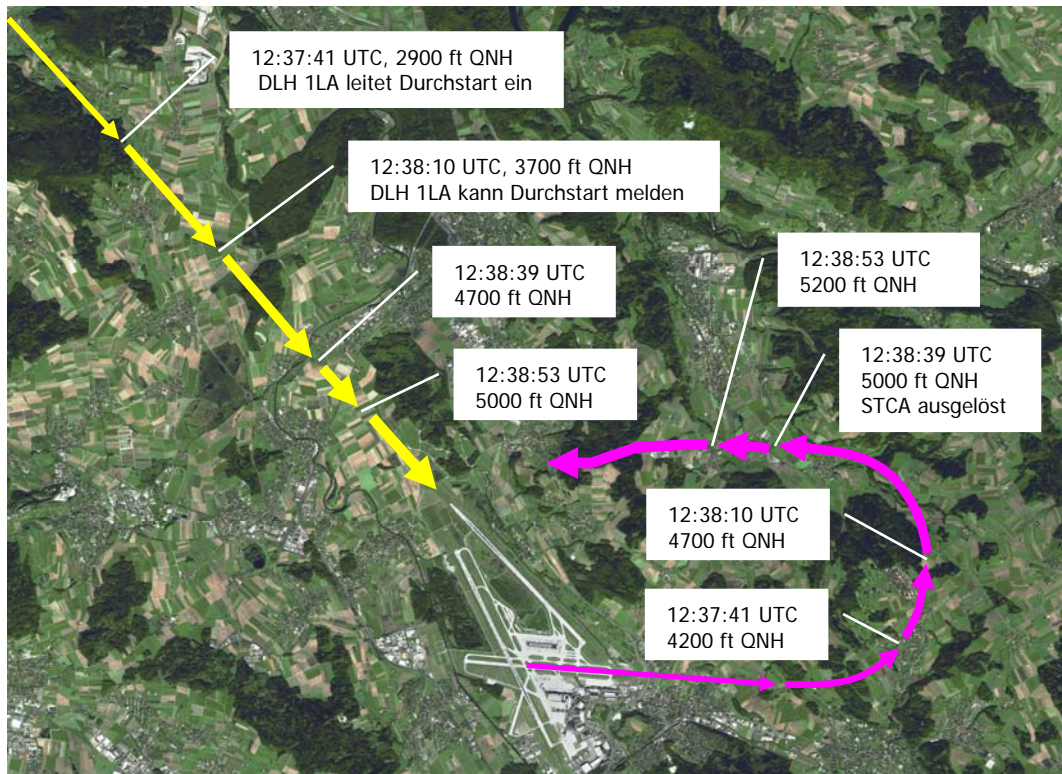
Der kleinste Abstand zwischen DLH 1LA und RJA 149 betrug um 12:39:06 UTC 1.1 NM horizontal bei 600 ft vertikal.

Die in diesem Fall vorgeschriebene Mindeststaffelung beträgt 3 NM horizontal oder 1000 ft vertikal.

Abbildung 1: Schematische Darstellung einiger ausgewählter Situationen des schweren Vorfalls. Flug DLH 1LA ist mit gelben, Flug RJA 149 mit magentafarbenen Pfeilen eingezeichnet. Die Endposition der Pfeilstrecken entspricht dem kleinsten Abstand zwischen den beiden Flugzeugen um 12:39:06 UTC.

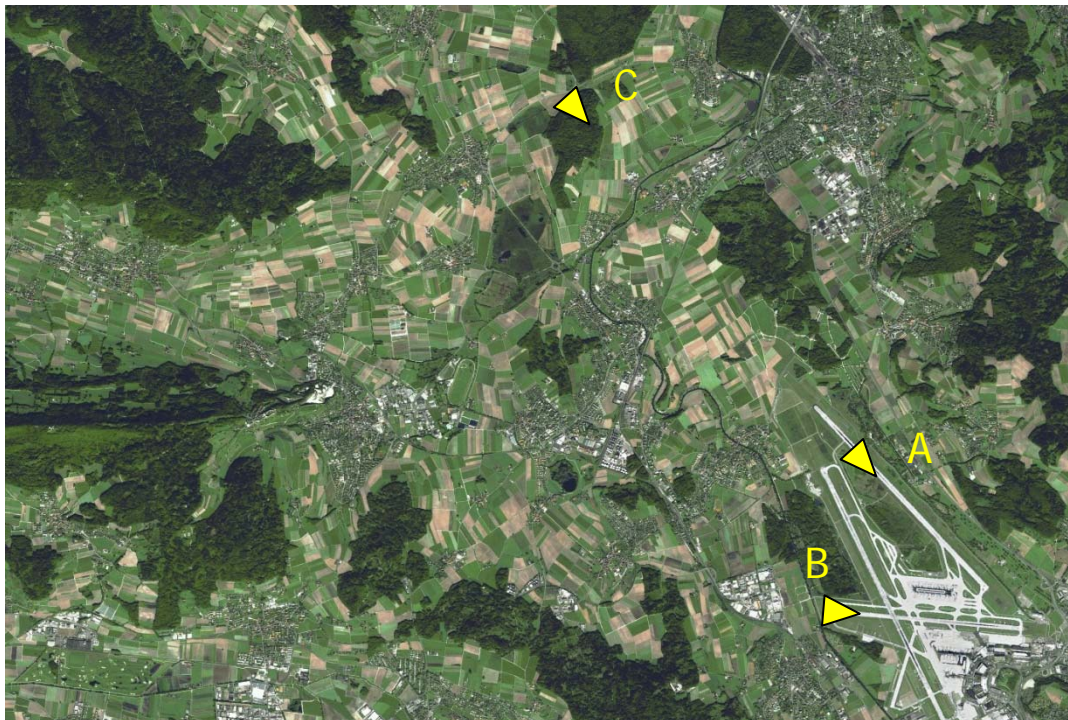
Dies bedeutet für den ADC: Flugzeug A landet auf Piste 14, was visuell verifiziert werden muss. Gleichzeitig ist Flugzeug C bereits ungefähr 4 NM vor der Pisten-schwelle 14 im Anflug. In diesem Moment öffnet sich ein Zeitfenster von ca. 20 bis 30 Sekunden Dauer, in dem der ADC die Starterlaubnis für Flugzeug B auf Piste 10 erteilen, die Bestätigung dafür erhalten sowie das Anrollen des Flugzeugs beobachten muss. Hat Flugzeug B zum Zeitpunkt in welchem Flugzeug C die Distanz von 3 NM zur Pisten-schwelle 14 passiert, den Start noch nicht begonnen, muss die Startfreigabe für Flugzeug B aufgehoben werden. Erst nach der Landung von Flugzeug C entsteht wieder ein Startfenster für Flugzeug B auf Piste 10. Startet Flugzeug B wie vorgesehen, reichen die zeitlichen Verhältnisse in der Regel aus, um das nächste Flugzeug auf die Piste 10 einrollen zu lassen (*line up*), so dass der nächste Landeabstand auf Piste 14 für den Start auf Piste 10 genutzt werden kann.

Abbildung 2: Schematische Darstellung des Koordinationskonzepts bei gleichzeitigem Anflug auf Piste 14 und Start auf Piste 10. Ist Flugzeug A auf Piste 14 gelandet und das nächste Flugzeug C im Anflug auf Piste 14 noch mindestens 3 NM von der Pisten-schwelle entfernt, so muss Flugzeug B auf Piste 10 den *take off roll* eingeleitet haben.
