Schlussbericht Nr. 2094

des Flugzeuges Beech Aircraft Corporation / Beech F90, D-ITLL,

vom 6. Juli 2008

auf dem Flugplatz Saanen LSGK, Gemeinde Saanen/BE

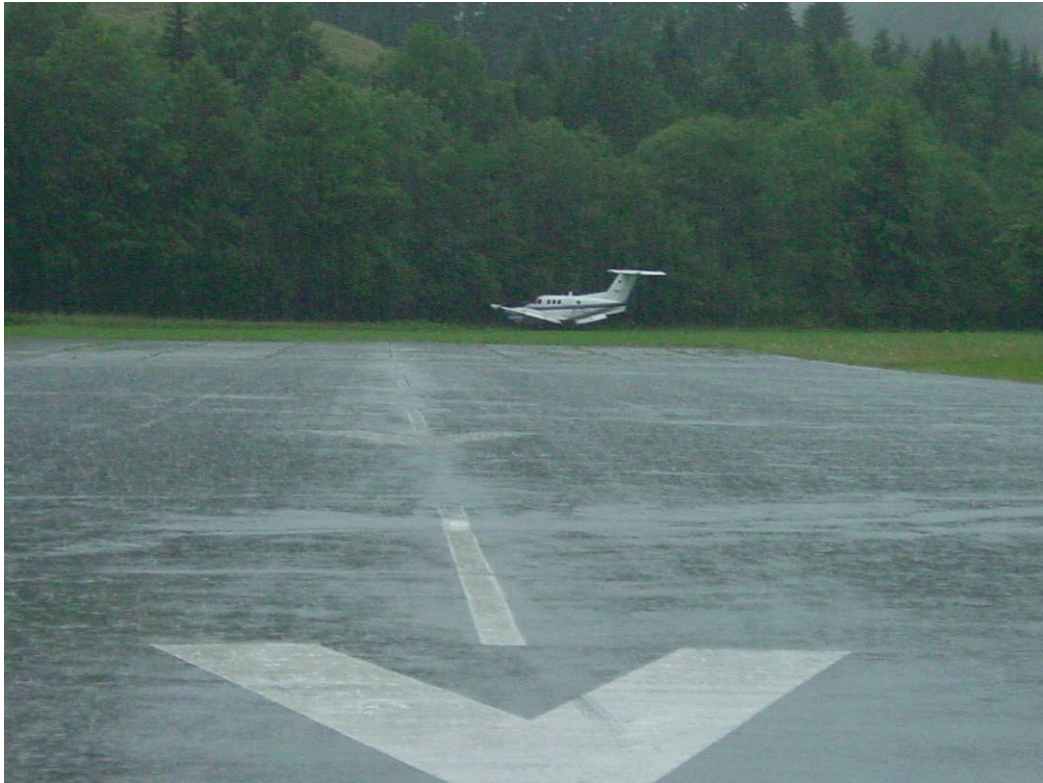
Bei der Landung endete das Flugzeug seine Fahrt an einer Hecke, die sich in der Verlängerung der Piste 26 befindet. Das Flugzeug kam in einer Distanz von 81 m vom Ende des Asphaltbandes, leicht nördlich der Pistenachse, zum Stillstand.

Fig. 1: Sicht auf das Flugzeug von der Schwelle der Piste 08

Es ist hervorzuheben, dass der Zustand der Pistenoberfläche auf Fig. 1 nicht dem Zustand entspricht, den die Besatzung zum Unfallzeitpunkt vorfand.

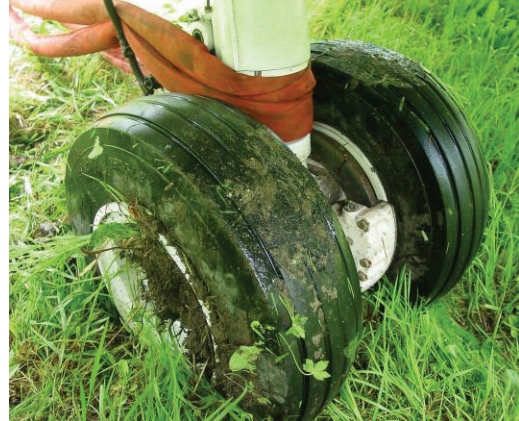
Die aussergewöhnliche Abnutzung der 4 Pneu des Hauptfahrwerks (siehe Fig. 2 und 3), die Bremsspuren auf der Piste (siehe Fig. 4 und 5) sowie die Zeugenaussagen (siehe Anhang 1) lassen darauf schliessen, dass die Räder bereits bei der ersten Pistenberührung blockiert waren.

Fig. 3: Rechtes Hauptfahrwerk

Die Art der Abnutzung der Pneus weist auf eine Devulkanisation des Kautschuks hin. Dieser Prozess kann eintreten, wenn ein blockiertes Rad mit einer Geschwindigkeit von mehr als 20 kt auf einer Piste gleitet, auf der sich ein Wasserfilm gebildet hat. Die durch die Reibung entstehende Hitze erzeugt Wasserdampf, der einerseits den Kautschuk auf einem Teil des Pneus devulkanisiert und andererseits den Kontakt des Pneus mit der Piste verhindert. Wenn dieses Aquaplaning-Phänomen auftritt, ist die Richtungskontrolle nicht mehr möglich, und die Bremswirkung ist fast gleich Null, selbst bei sehr geringer Geschwindigkeit oder sogar Faststillstand des Luftfahrzeugs.

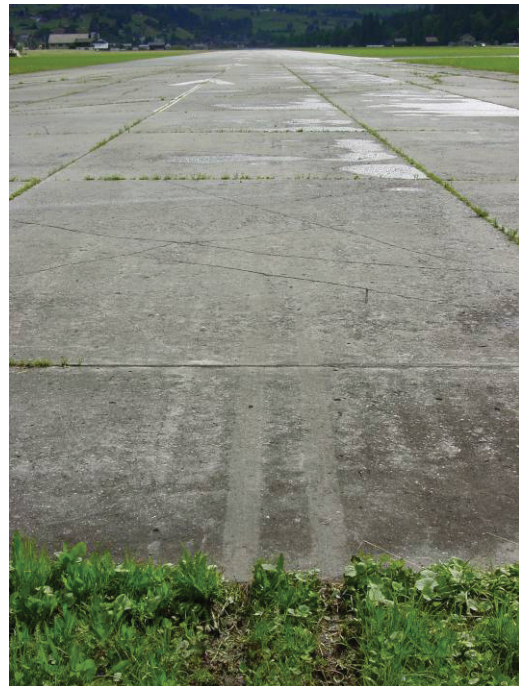
Fig. 5: Spur der linken Räder am Pistenende
