# **Rapport final no. 2094 du Bureau d'enquête sur les accidents d'aviation**

concernant l'accident  
de l'avion Beech Aircraft Corporation / Beech F90, D-ITLL  
survenu le 6 juillet 2008  
sur l'aérodrome de Saanen LSGK, commune de Saanen/BE

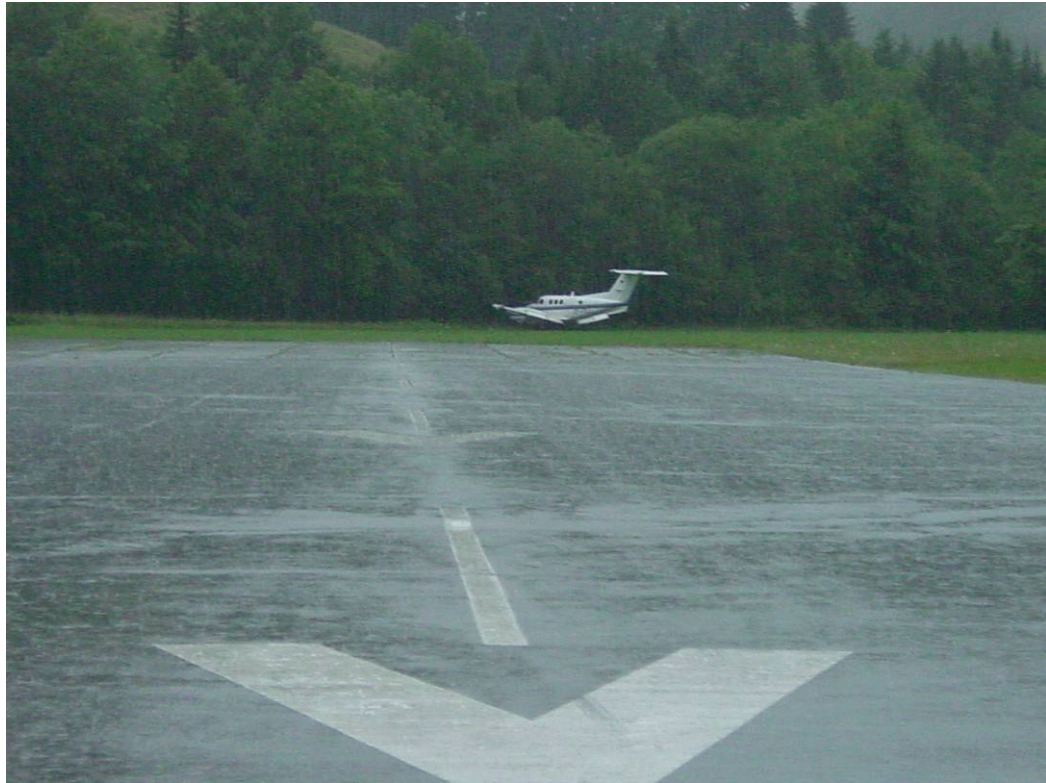
Lors de l'atterrissage, l'avion a terminé sa course contre une haie située dans le prolongement de la piste 26. L'appareil s'est immobilisé à 81 m de la fin de la bande asphaltée, légèrement au nord de l'axe de la piste.

Fig. 1: Vue de l'aéronef depuis le seuil de piste 08

Il est important de relever que les conditions d'état de surface de la piste illustrées sur la fig. 1 ne correspondent pas à celles rencontrées par l'équipage au moment de l'accident.

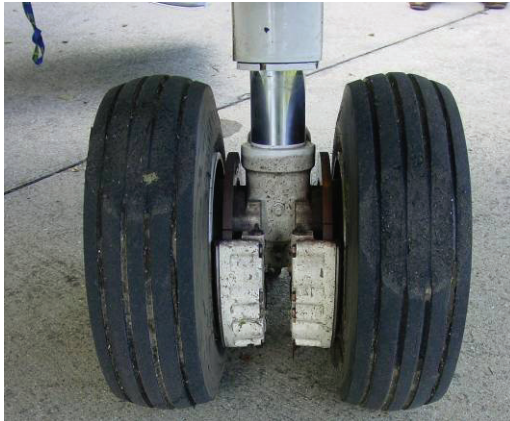
- L'extrémité de chaque pale des deux hélices était légèrement repliée.
- Les quatre pneus du train d'atterrissage principal présentaient une usure anormale sur une portion de leur circonférence.

L'usure anormale constatée sur les 4 pneus du train d'atterrissage principal (voir fig. 2 et 3), les traces de freinage relevées sur la piste (voir fig. 4 et 5), ainsi que les témoignages (voir annexe 1) permettent de déduire que les roues étaient bloquées dès leur premier contact avec la piste.

Fig. 2: Train d'atterrissage principal gauche

La caractéristique de l'usure des pneus met en évidence une dévulcanisation du caoutchouc. Ce processus peut se produire lorsqu'une roue bloquée patine sur une piste recouverte d'un film d'eau à une vitesse supérieure à 20 kt. La chaleur générée par la friction produit de la vapeur d'eau qui a pour effet d'une part de dévulcaniser le caoutchouc sur une partie du pneu et d'autre part d'empêcher le contact du pneu avec la piste. Lorsque ce phénomène d'aquaplaning se manifeste, le contrôle directionnel n'est plus possible et l'effet de freinage est presque nul, ceci jusqu'à de très faibles vitesses, voire même jusqu'à l'arrêt quasi complet de l'aéronef.

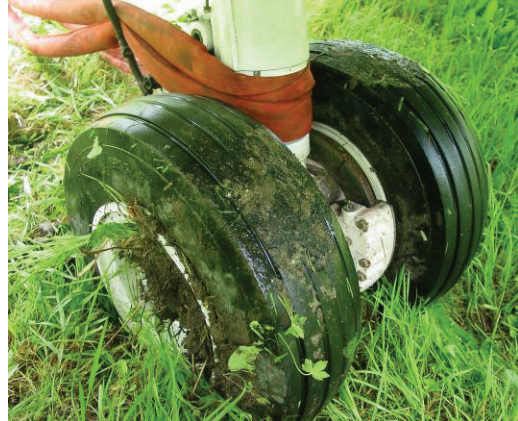
Fig. 3: Train d'atterrissage principal droit

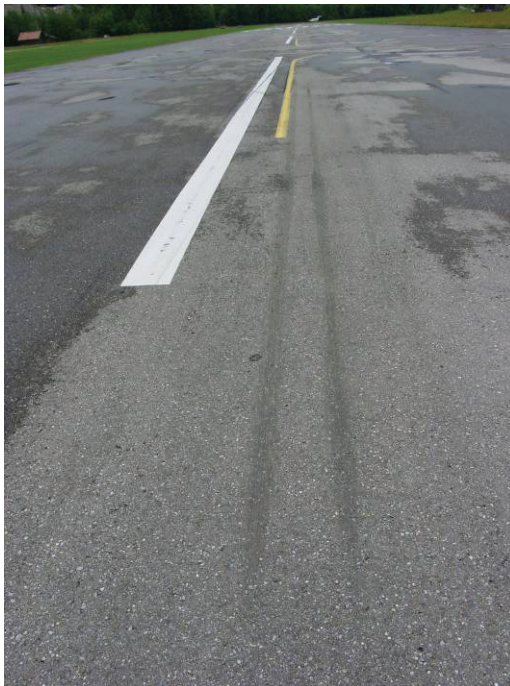
Fig. 4: Trace des roues droites au 1<sup>er</sup> impact

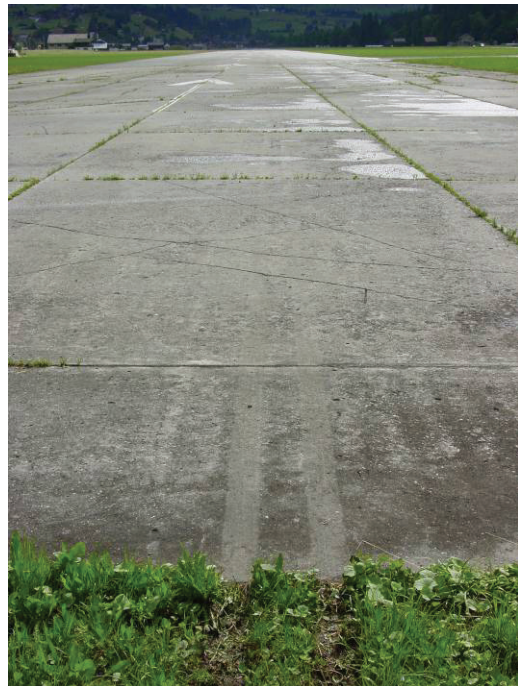
Fig. 5: Trace des roues gauches à la fin de la piste
