# **Rapport final no. 2095 du Bureau d'enquête sur les accidents d'aviation**

concernant l'accident  
de l'hélicoptère Eurocopter AS350 B3, HB-ZEI  
survenu le 8 mars 2009  
sur le glacier des Audannes, commune de Ayent/VS  
à 200 m au sud du sommet du Wildhorn

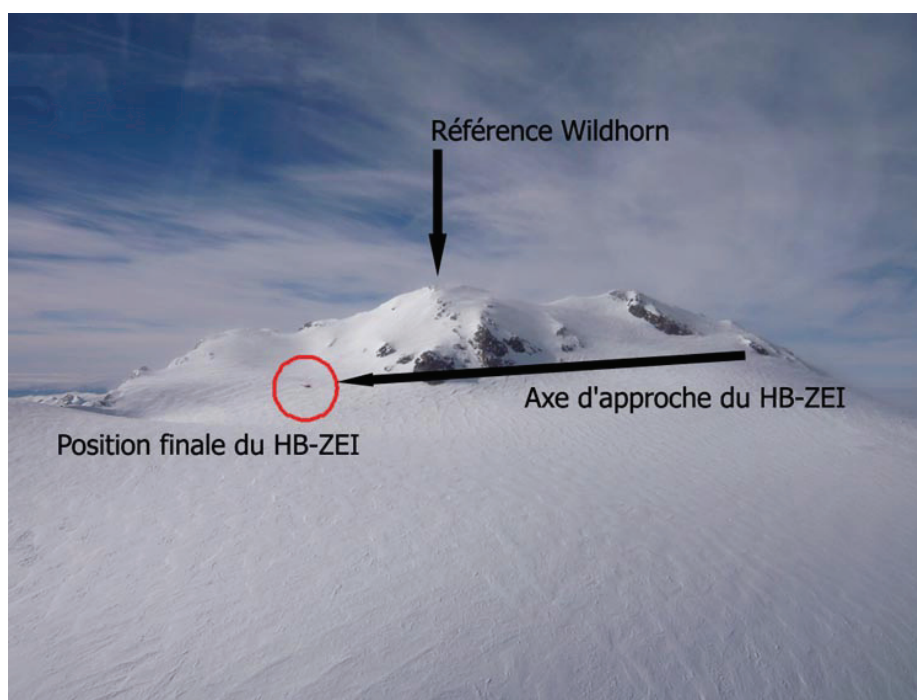
Fig. 1: Image du versant sud du Wildhorn (vue depuis le secteur sud-est)

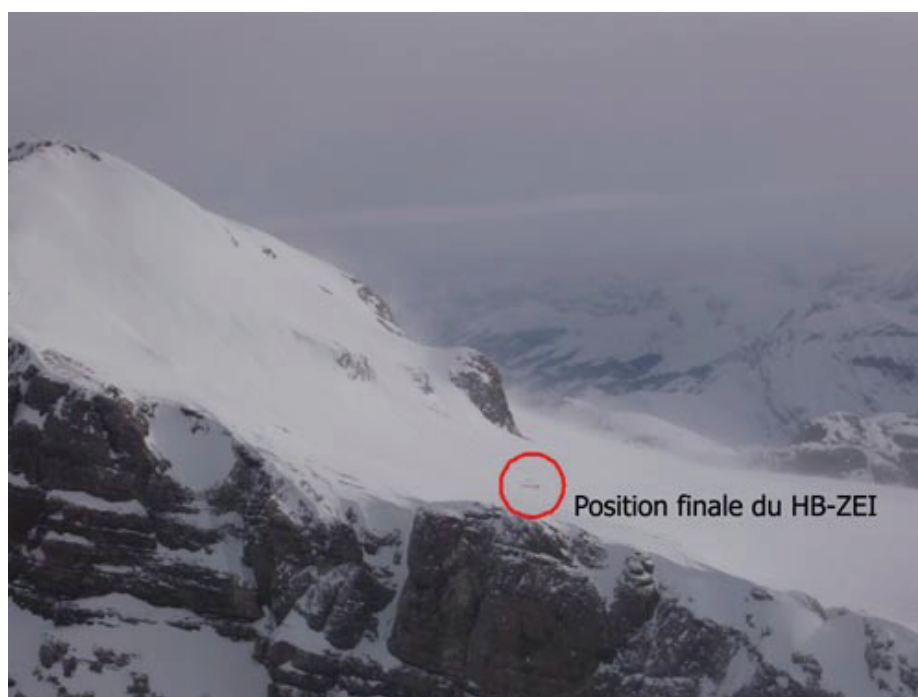
Fig. 2: Image du versant sud du Wildhorn (vue depuis le secteur sud-ouest)

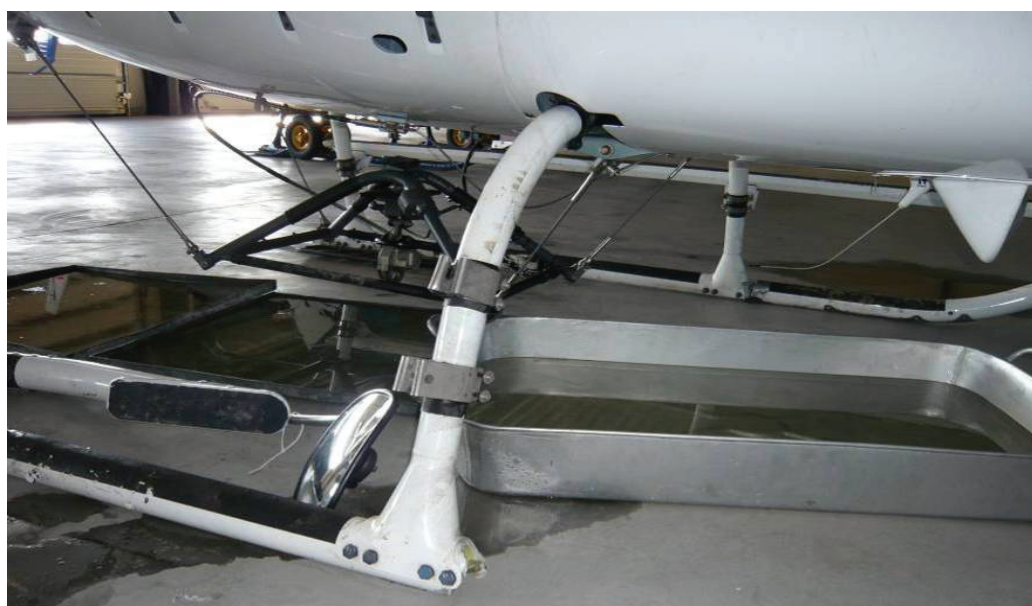
L'avant du patin droit s'est cassé au point de fixation du tube de liaison avec la cellule.

Fig. 3: Point de rupture du patin avant droit

La rupture de l'avant du patin droit est très probablement la conséquence de la rotation de la cellule alors que l'avant des patins se trouvait enfoncé dans la neige.

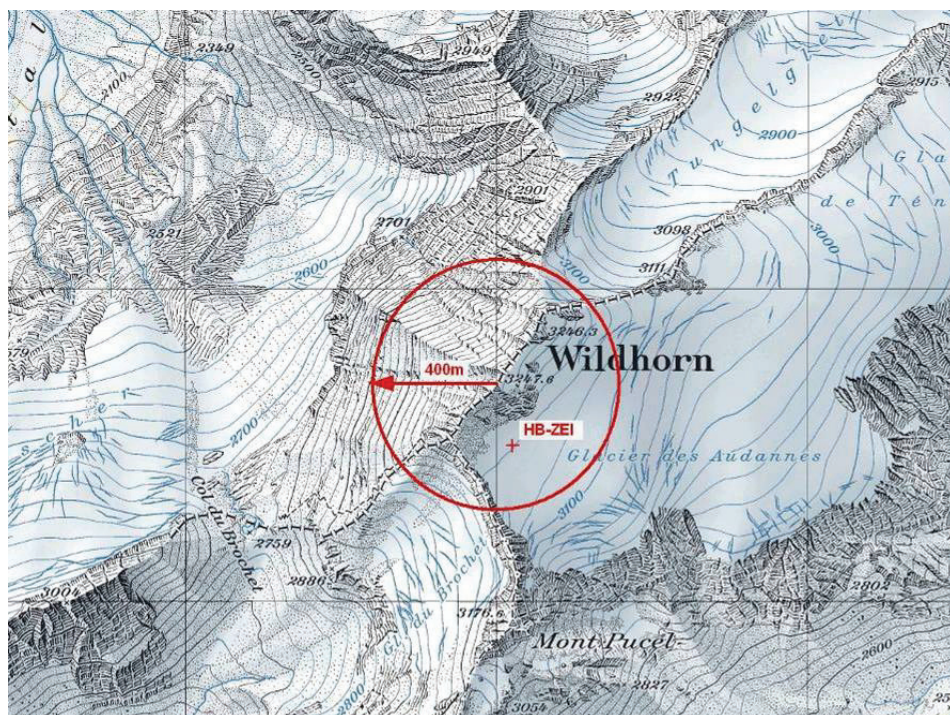
Fig. 4: Carte de la place d'atterrissage du Wildhorn PAM (rayon et position du HB-ZEI)

Le lieu d'atterrissage ne permettait pas un atterrissage face au vent. Le vent et la neige modifiant le relief des lieux, les possibilités d'atterrissage ne sont pas identiques d'une fois à l'autre. Le site choisi par le pilote est situé à l'intérieur des 400 m de rayon imposés pour l'atterrissage sur une place en montagne.

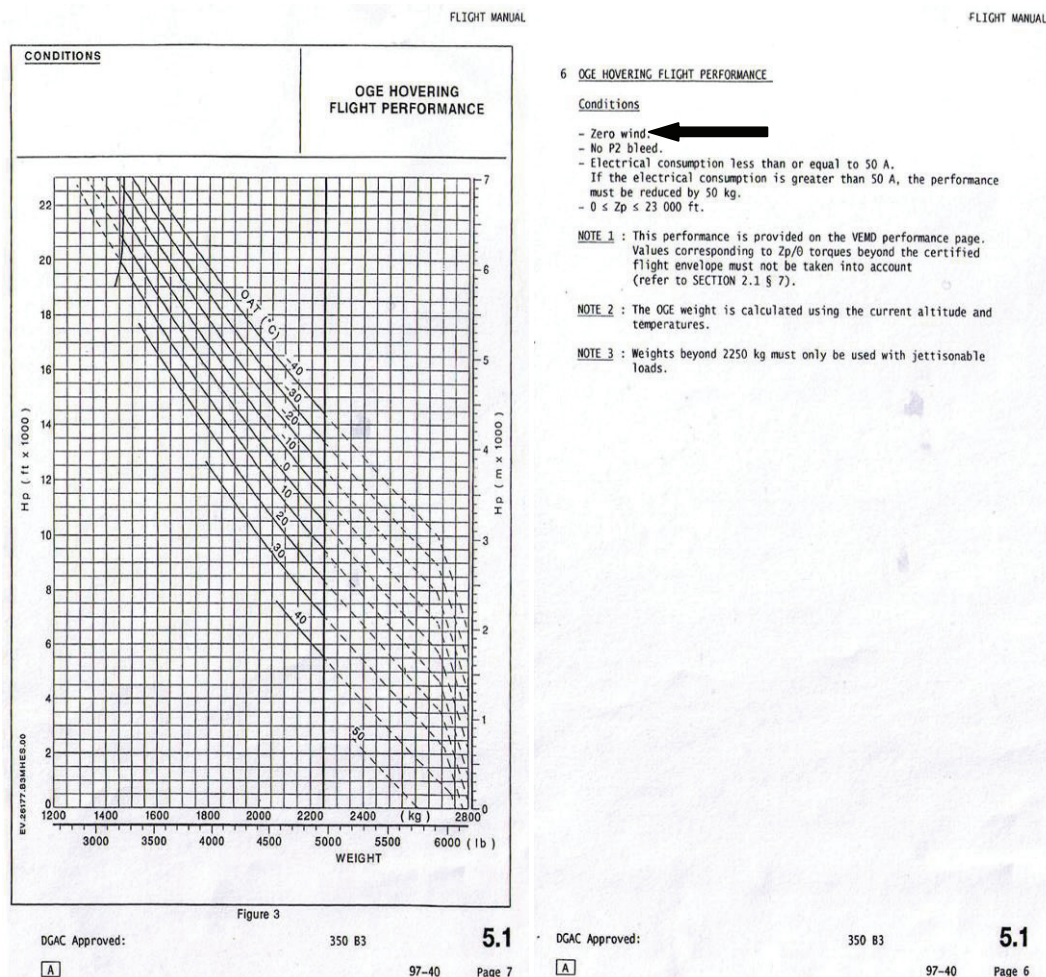
Le diagramme HES de l'AFM du HB-ZEI mentionne comme condition: *Zero wind* (Chap. 5.1). La valeur de la performance en vol stationnaire HES ainsi obtenue, doit être considérée comme indicative par le pilote.

Fig. 7: Diagramme et conditions pour le calcul de la performance du vol stationnaire hors effet de sol (HES) ou (OGE – out of ground effect)

Le diagramme utilisé pour le calcul de la performance en vol stationnaire hors effet de sol (HES) ne permettait pas au pilote d'évaluer la composante liée à l'effet du vent. En montagne particulièrement, des marges de sécurité doivent être prises en compte afin de compenser les phénomènes aérologiques.

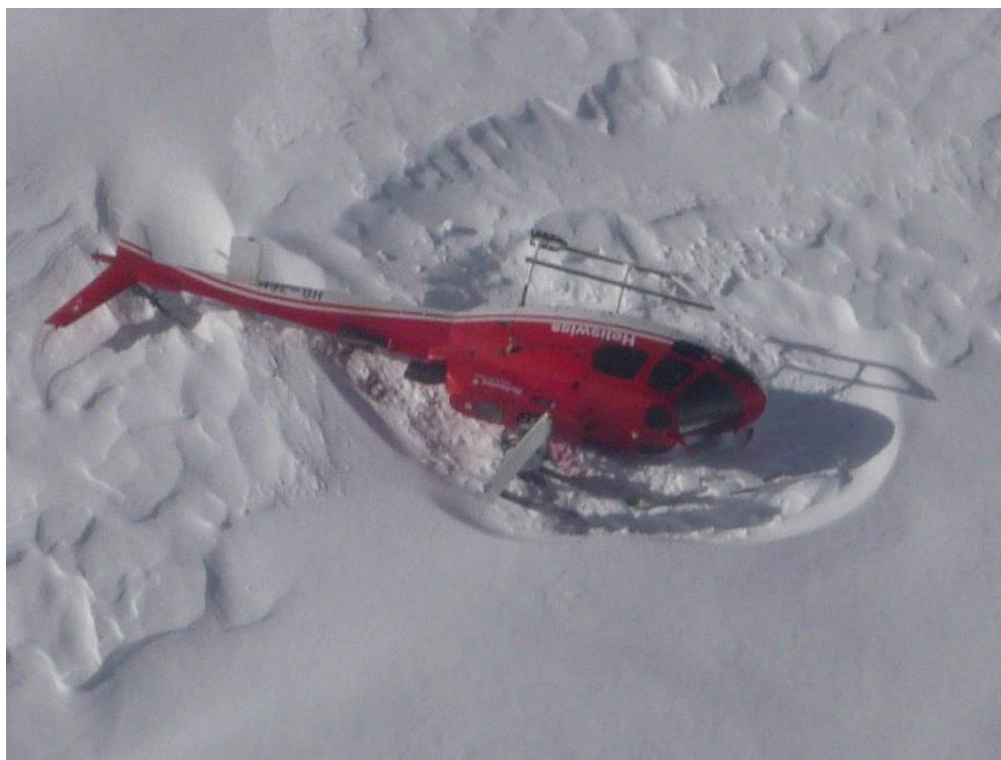
L'hélicoptère pivote à gauche sur son axe de lacet, puis se couche et s'immobilise sur son flanc droit. La turbine s'arrête lors du choc.

Fig. 8: Position finale du HB-ZEI
