# **Rapport final no. 2096 du Bureau d'enquête sur les accidents d'aviation**

concernant l'accident  
du planeur Twin II Acro, HB-1726  
survenu le 24 juin 2009  
sur l'aérodrome d'Yverdon-les-Bains LSGY (VD)

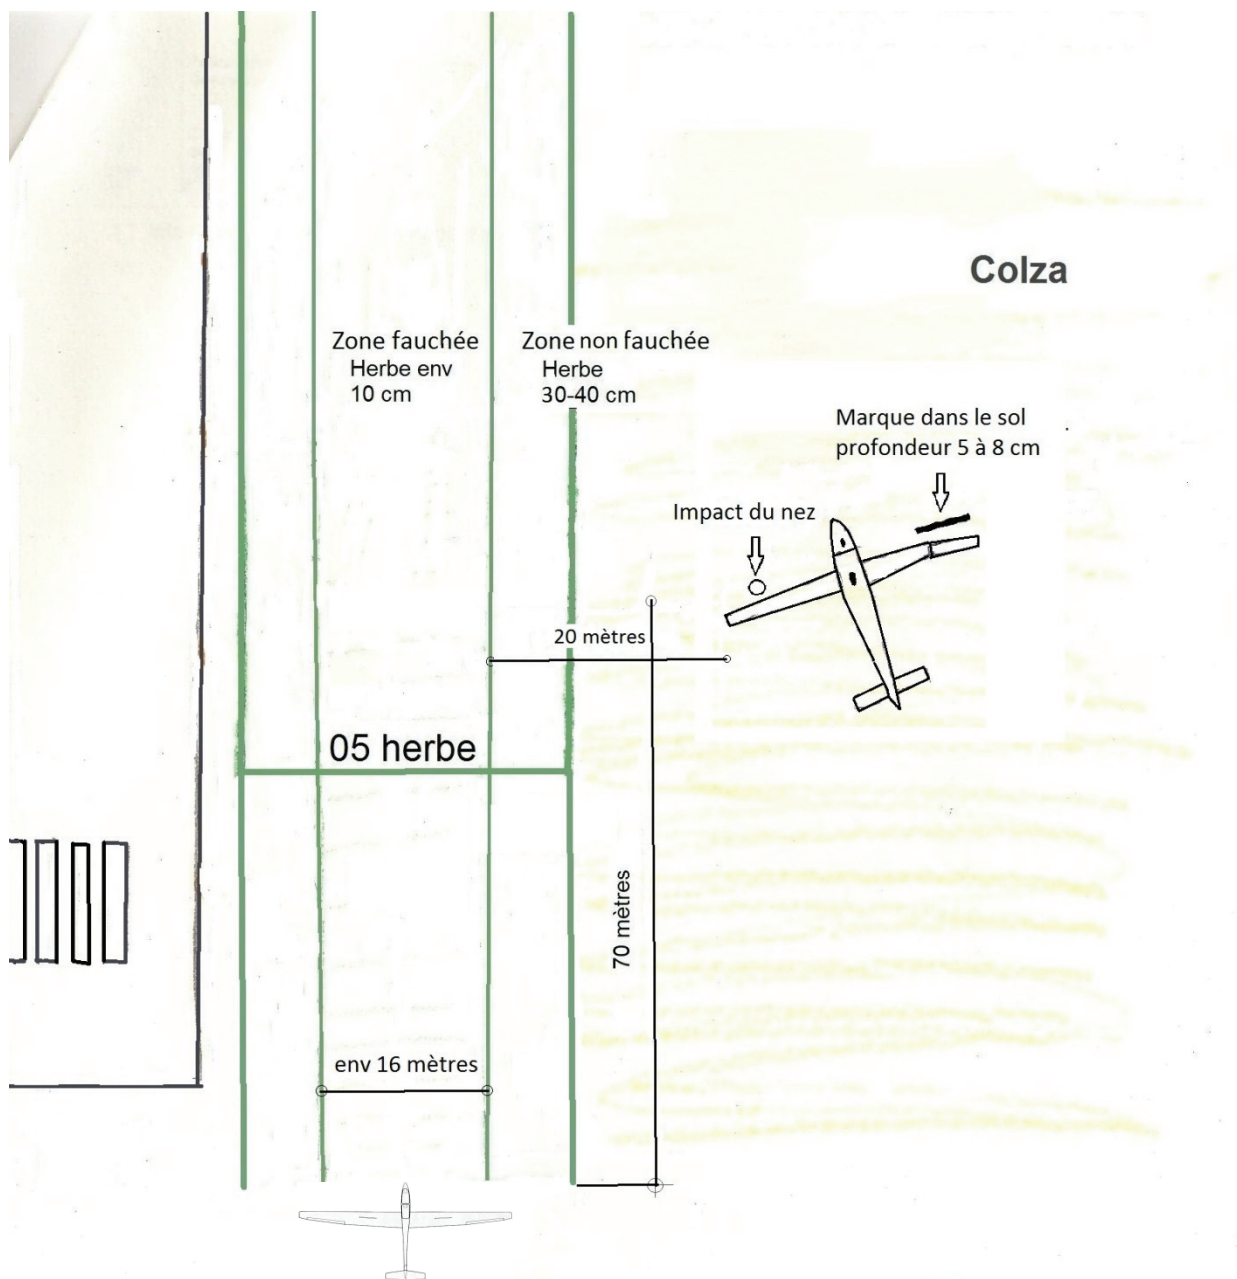
## Croquis de l'accident

La piste en herbe se composait d'une zone fauchée, d'une largeur d'environ 16 m et de part et d'autre, d'une zone herbeuse d'une hauteur variant entre 30 et 40 cm (voir annexe 1).

L'aérodrome d'Yverdon-les-Bains se trouve à une altitude de 433 m. Il est constitué d'une piste en dur d'une longueur de 867 m, orientée 047 et 227°. Il s'y trouve aussi une piste parallèle, en herbe, de 725 m de longueur et de 20 m de largeur. Le jour de l'accident, la piste en herbe était fauchée sur une largeur d'environ 16 m. De part et d'autre de cette bande se trouvait de l'herbe dont la hauteur était de 30 à 40 cm.

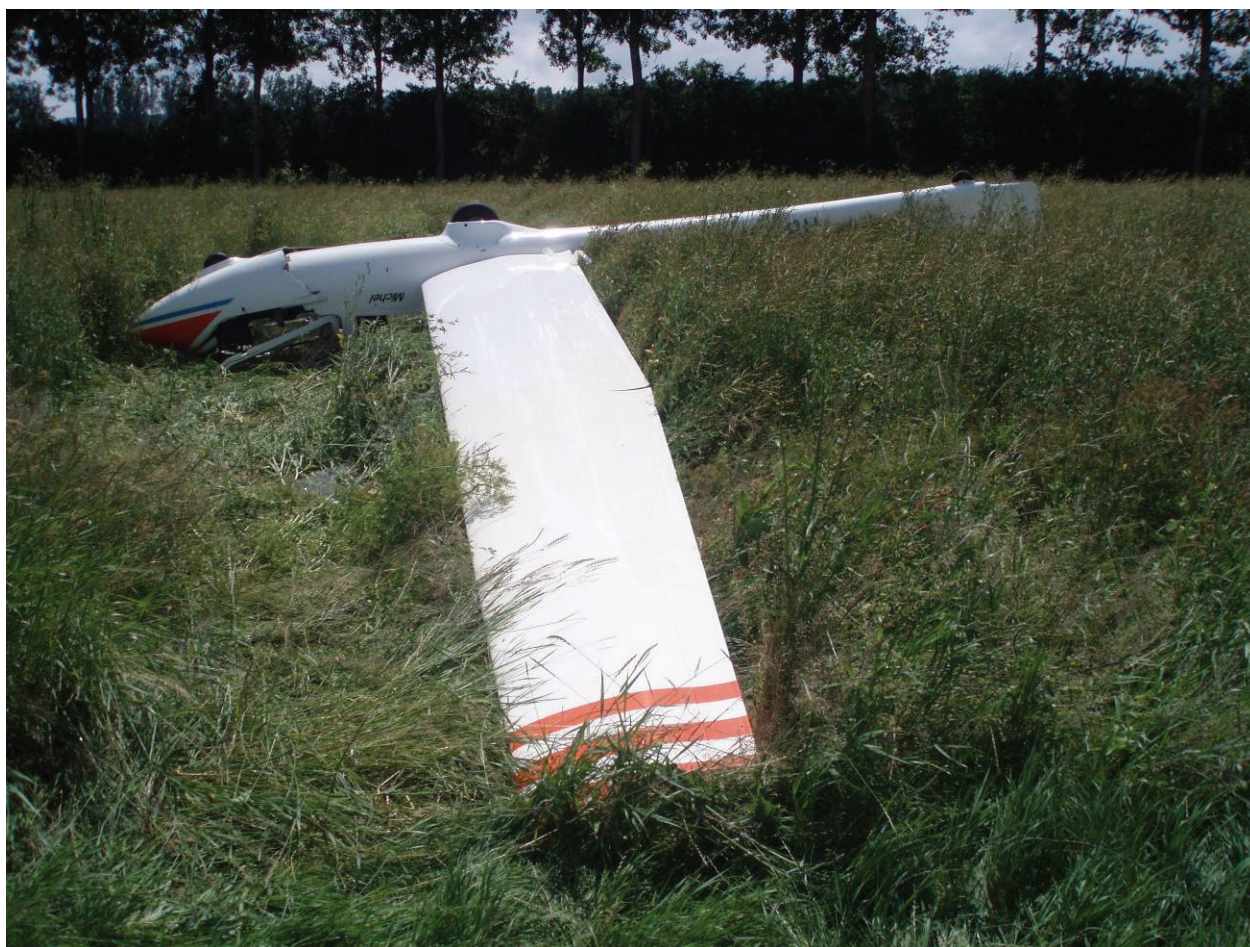
**Annexe 3**

L'aile gauche puis le nez du planeur percutent le sol en faisant un trou de 25 cm de profondeur et le planeur s'immobilise sur le dos. Le fuselage est brisé à la hauteur du siège avant, l'aile gauche est cassée à mi-longueur et les deux verrières sont détruites (voir annexe 2).
