Büro für Flugunfalluntersuchungen BFU
Bureau d'enquête sur les accidents d'aviation BEAA
Ufficio d'inchiesta sugli infortuni aeronautici UIIA
Uffizi d'inquisiziun per accidents d'aviatica UIAA
Aircraft accident investigation bureau AAIB

Rapport final no. 2097

concernant l'accident
de l'avion Hawker Beechcraft Corporation, BE C90GTi, HB-GPL
exploité par King's Way,
survenu le 15 janvier 2010
à l'aéroport des Eplatures – LSGC, La Chaux-de-Fonds/NE

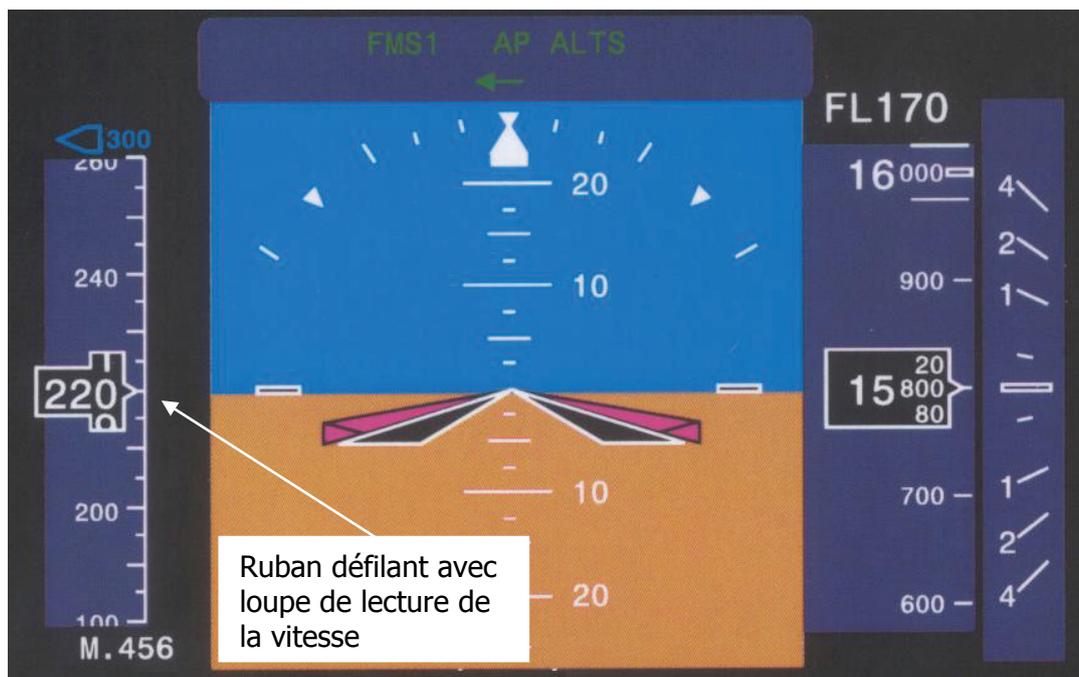
Dans ce type de présentation des paramètres de vol, la lecture de la vitesse de vol indiquée IAS *Indicated Air Speed* est digitale, sur un ruban défilant vertical. Afin de faciliter la lecture, la valeur instantanée est présentée de manière agrandie, comme au travers d'une loupe.

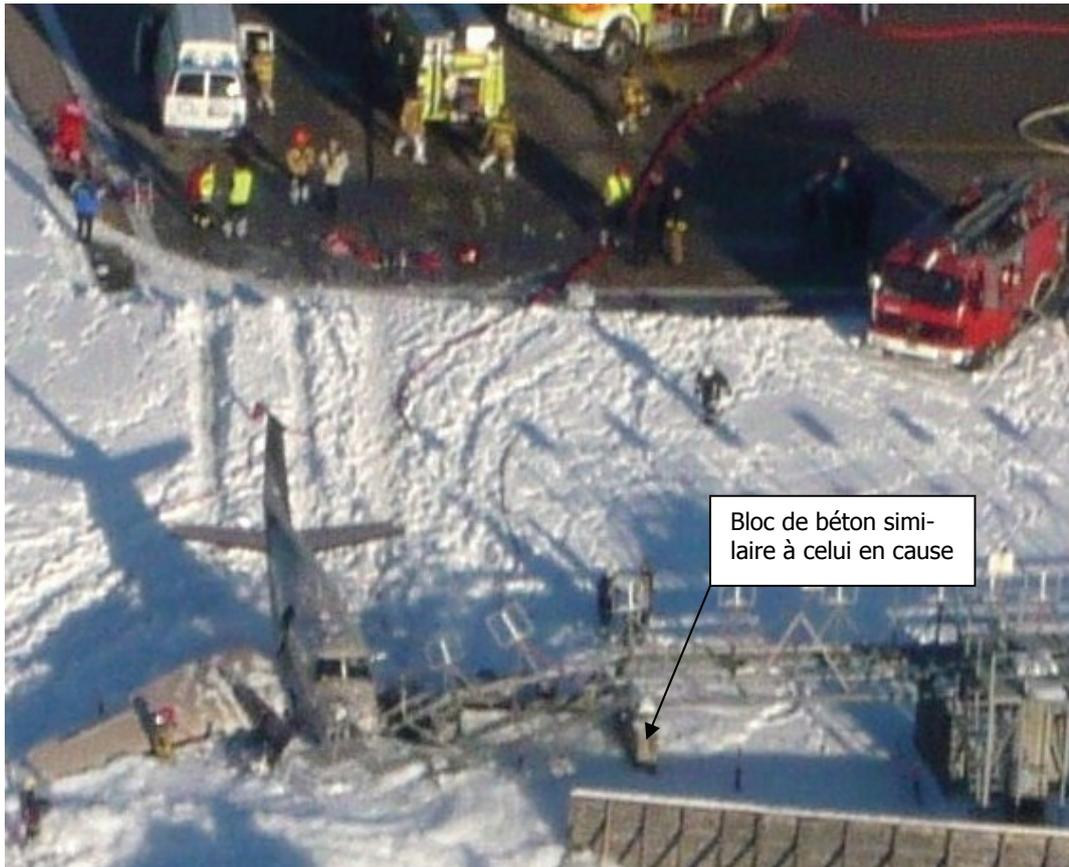
1.12.1 Renseignements sur l'impact

Après avoir dépassé l'extrémité de la piste 24, l'avion a percuté violemment un bloc de béton supportant les antennes du système d'approche aux instruments.

Ce bloc de béton se trouve dans le prolongement du côté droit de la piste 24, à environ 20 m de son extrémité. Ses dimensions approximatives sont: hauteur 150 cm, épaisseur 50 cm et profondeur 250 cm.

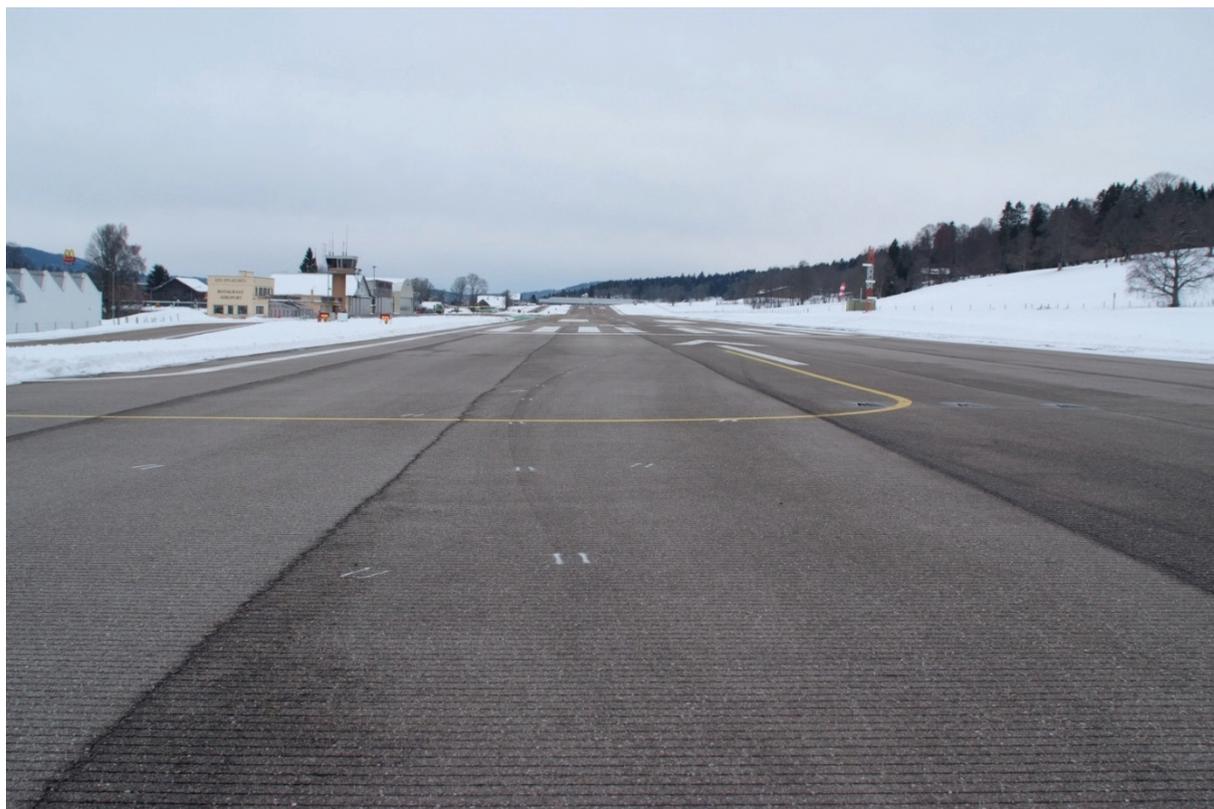
Annexe 2 – Traces avant le demi-tour et lors de la déviation après le lâcher des freins

Toujours selon ses déclarations le pilote relâche les freins et l'avion dévie immédiatement sur la gauche. Cette déviation est observée par les occupants de l'aéronef ainsi que par le contrôleur de la circulation aérienne. Ce dernier estime cette déviation à moins d'un mètre. A ce sujet le pilote déclare: «*... je suis sûr que mes pieds sont descendus, là l'avion a dévié sur la gauche. Je me suis dit, j'ai dû glisser avec mon pied ...*». Le pilote corrige alors cette déviation et poursuit le décollage.

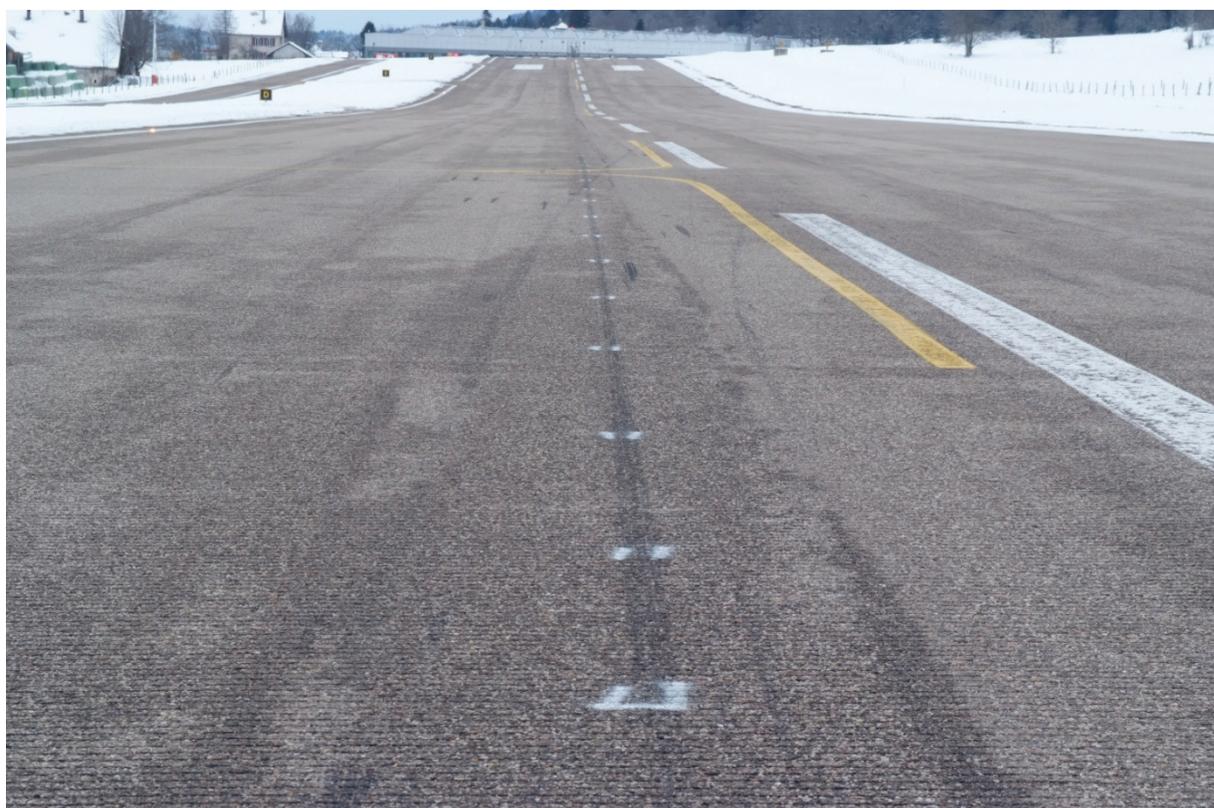
Annexe 3 – Trace lors de l'accélération

Au vu de ce qui précède, il apparaît que la cause du manque d'accélération soit due, avec une probabilité confinante à la certitude, à un freinage involontaire du pilote durant la phase d'accélération. Ainsi la vitesse maximale atteinte a été de 88 kt puis a régressé à 85 kt.

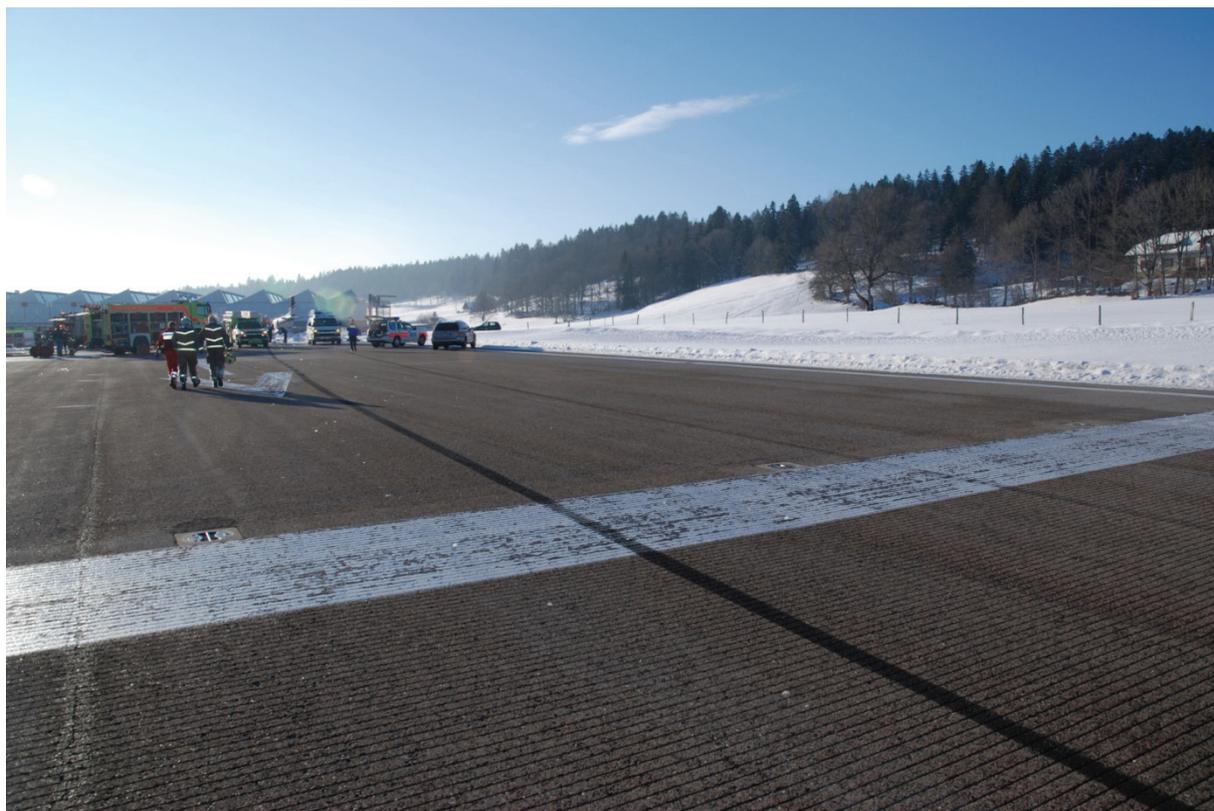
Annexe 4 – Traces de freinage en fin de piste

Le pneu du train d'atterrissage principal gauche présente un plat important.
