Rapport final no. 2099 du Bureau d'enquête sur les accidents d'aviation

de l'incident grave (AIRPROX)

entre une formation de deux avions Boeing F/A-18 Hornet

et l'avion SWR 45NC, Airbus A320, HB-IJL

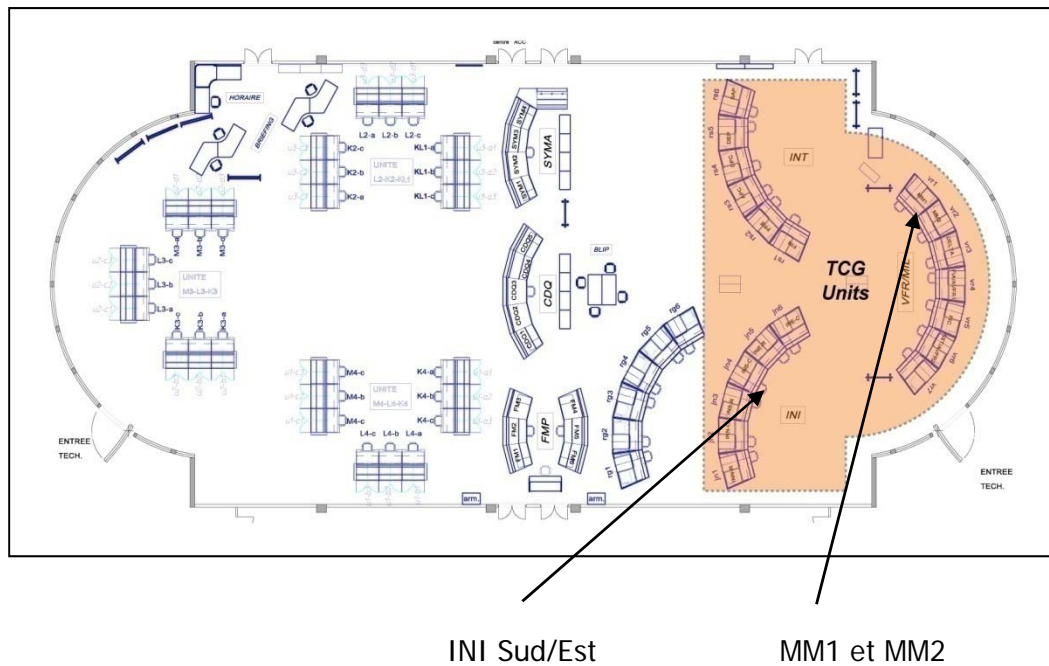
Fig.1 Salle du Centre de contrôle régional de Genève- Répartition des secteurs et positions de contrôle UAC, TCG et militaire

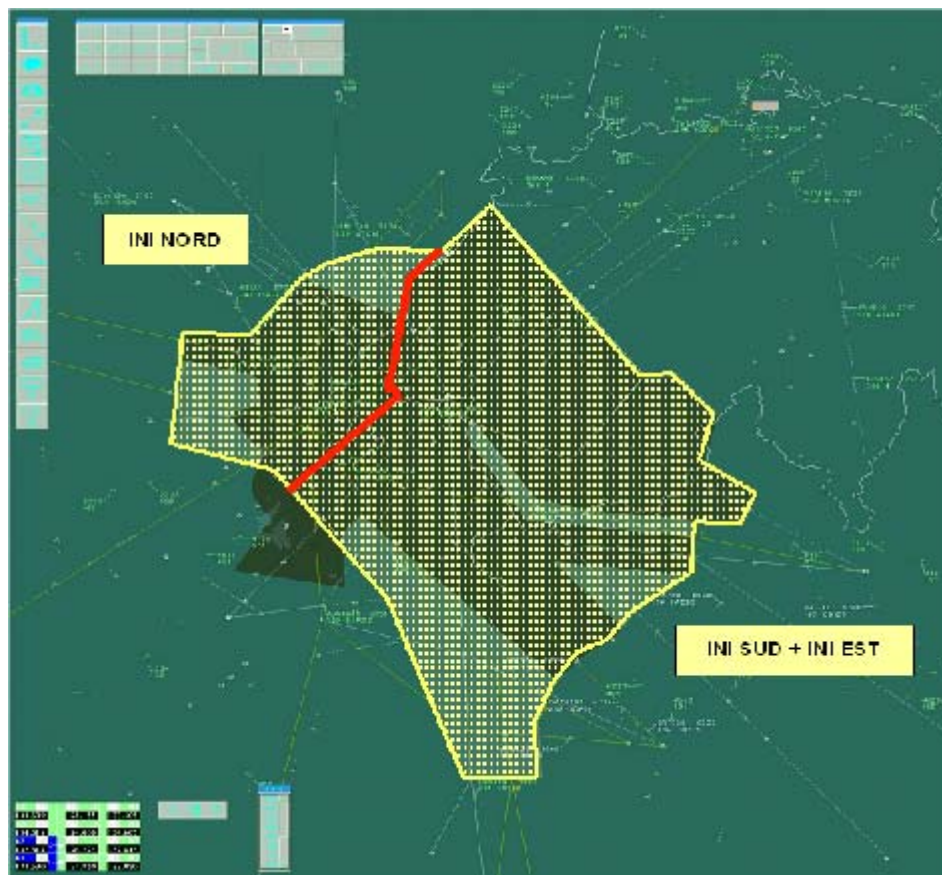
Fig.2 Sectorisation du contrôle terminal Genève TCG au moment de l'incident; les secteurs INI Sud et INI Est étaient regroupés aux positions de contrôle INI Sud.

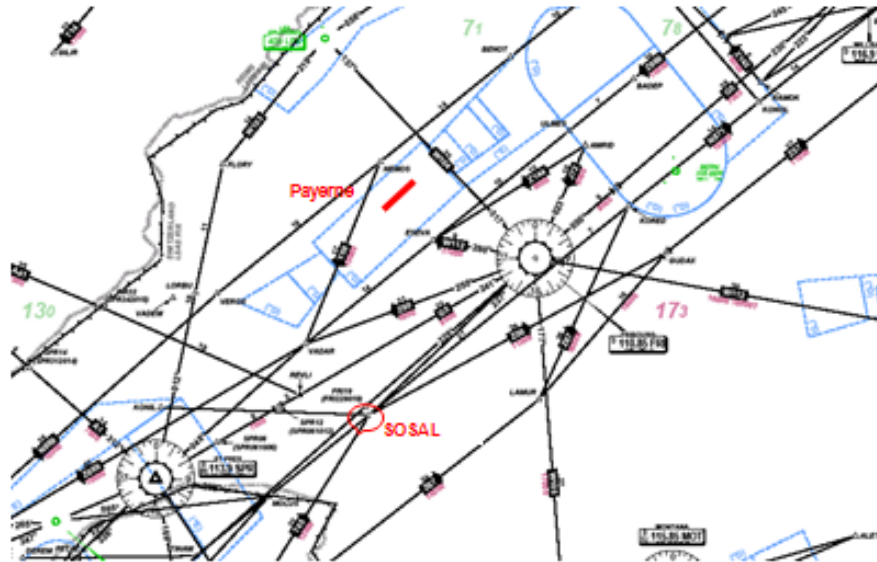
Fig. 3 Carte des routes ATS de la région où s'est déroulé l'incident
