Schlussbericht Nr. 2101

des Helikopters Bell 407, HB-XQY

vom 25. Januar 2010

Überbauung „Storchennest“, Gemeinde Schlieren/ZH

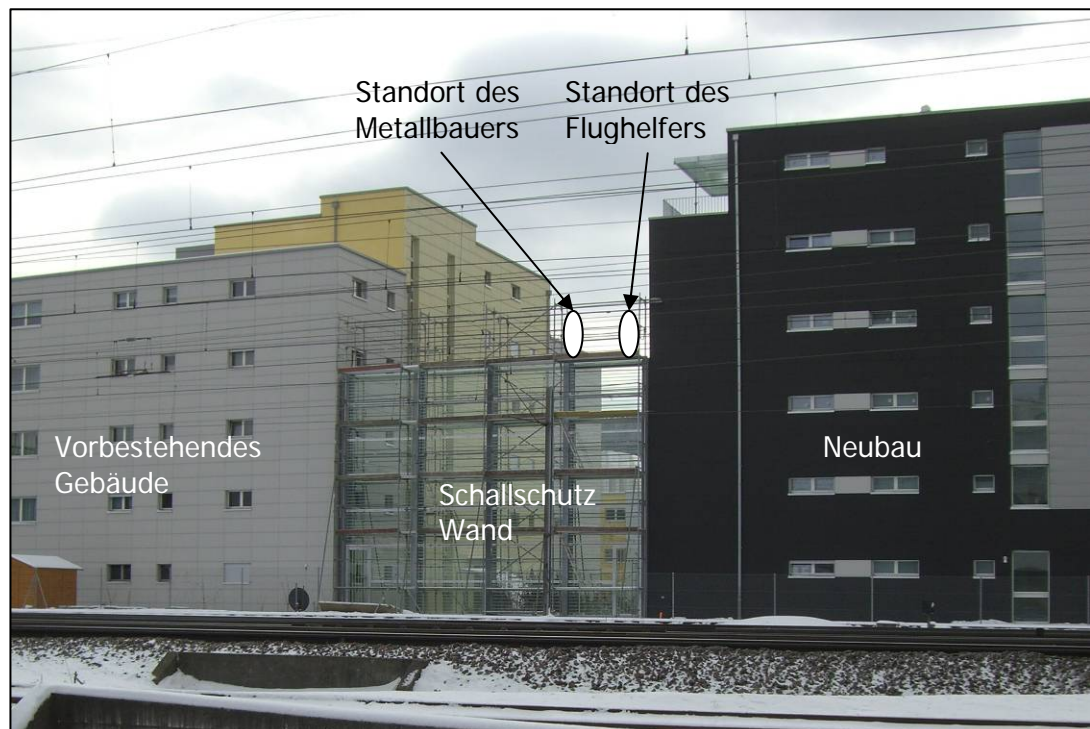
Bild 1: Schallschutzwand (Blick über die Eisenbahnlinie)
