Rapporto Finale No. 2102 dell'Agenzia Nazionale per la Sicurezza del Volo (ANSV, Italia)

occorso all'aeromobile Mooney M20S, marche HB-DHY

Località aviosuperficie "Giubiliana" (Ragusa) / Italia

26 maggio 2006

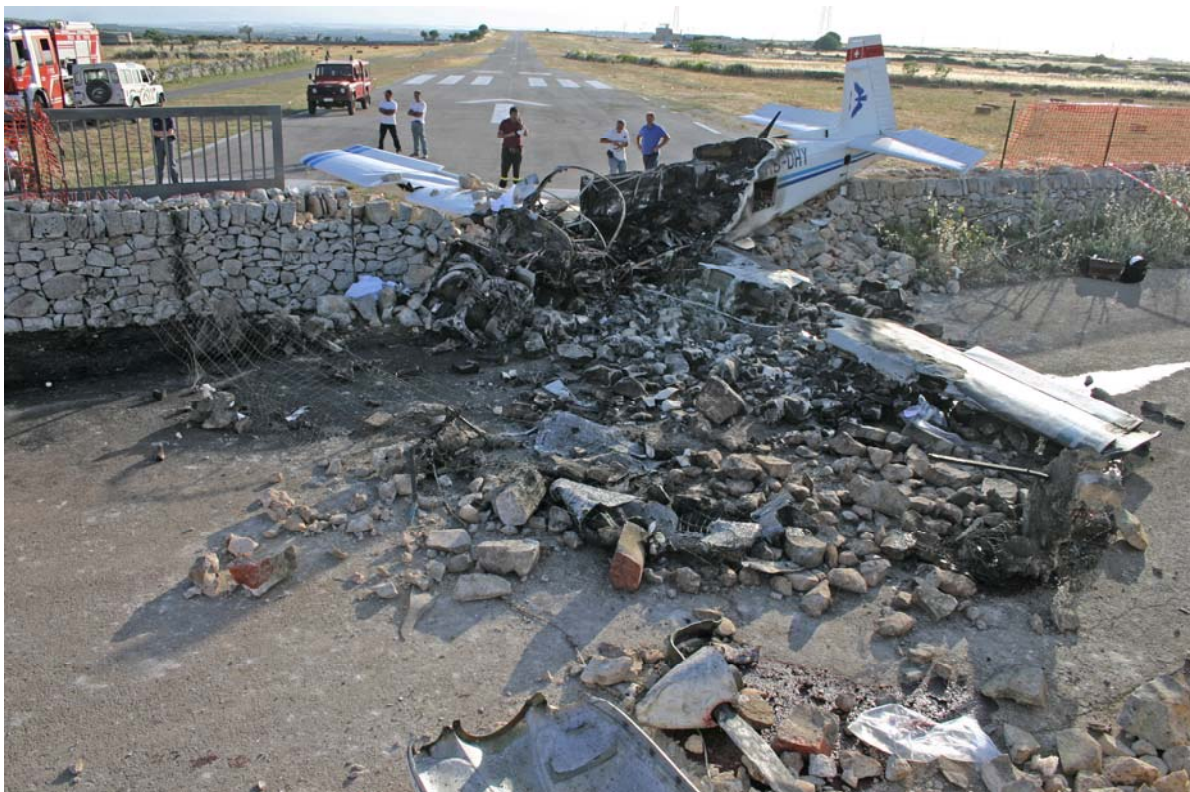
Foto n. 1: luogo dell'incidente.

Dopo l'impatto contro il muro l'aeromobile veniva interessato da un forte incendio, che distruggeva tutta la parte anteriore della fusoliera e l'abitacolo come da foto n. 1.

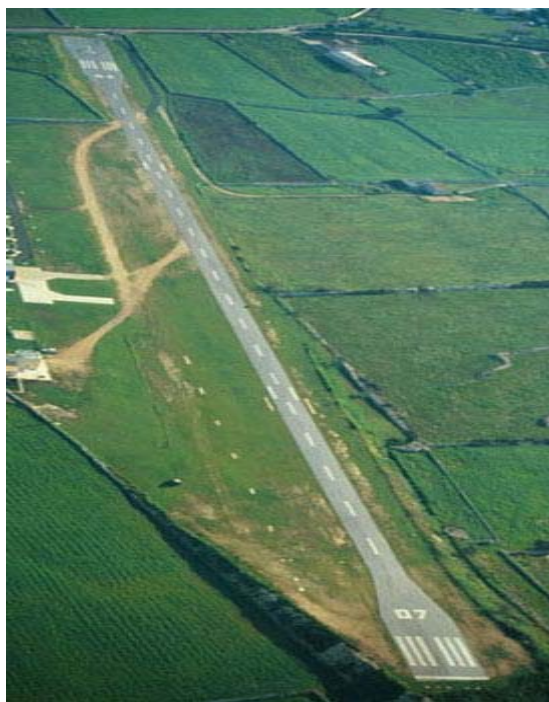
Foto n. 3:
aviosuperficie "Giubiliana".

lunghezza sul pendio della ondulazione, mentre la restante parte è stata ottenuta con un terrapieno di livellamento del pendio stesso così come visibile in foto n. 3. La pista termina esattamente sul ciglio del terrapieno e quindi la testata 07 rimane in sopraelevazione di circa trenta metri rispetto al declivio del terreno circostante.

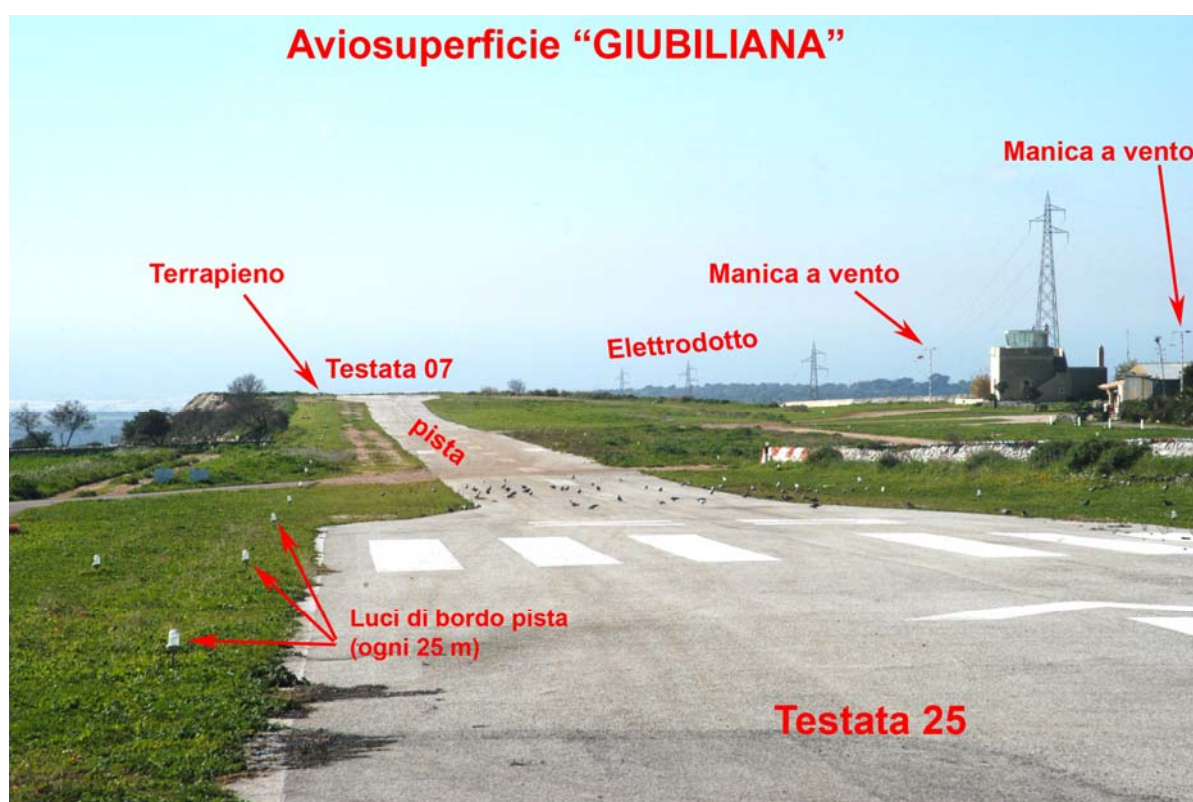
La pista, a partire dalla testata 07, la cui elevazione è di 421 m AMSL, fino alla testata 25, la cui elevazione è di 431 m AMSL, sviluppa un andamento piano-altimetrico in lieve salita con una pendenza media intorno al 1,4%. Tuttavia, i primi 200 metri di pista a partire dalla testata 07 e quindi insistenti totalmente sul terrapieno, presentano un andamento piano-altimetrico in lieve discesa tanto da conferire all'intera pista una leggera forma a "conca" così come visibile nella foto n. 4.

Foto n. 4: vista dalla testata 25.

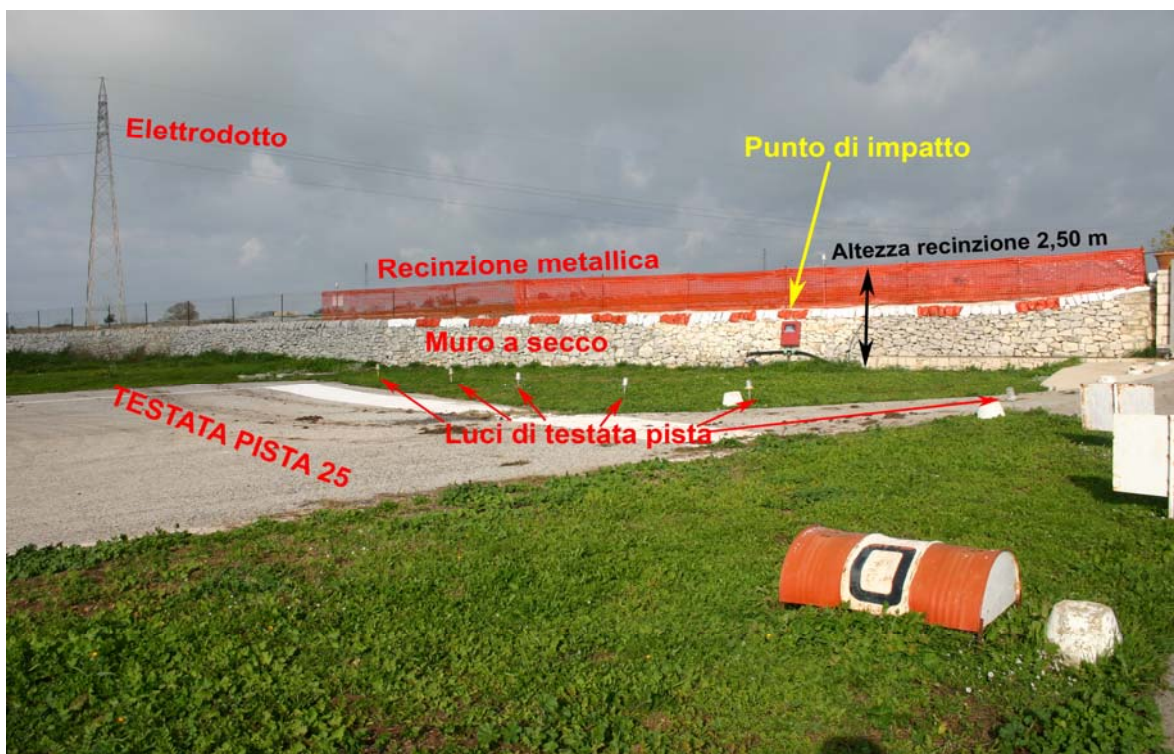
Pista 25. Relativamente alla testata 25, la pista termina in prossimità (circa 10 metri) di un muro a secco sovrastato da una rete metallica di recinzione per una altezza complessiva di circa 2,5 metri, così come visibile in foto n. 5. Detto muro, trasversale rispetto all'asse pista, separa l'aviosuperficie da una strada asfaltata aperta al traffico veicolare che scorre in senso trasversale alla pista stessa. Il livello della strada risulta essere sopraelevato di circa un metro rispetto al piano della testata pista 25.

Foto n. 5: ostacolo su testata 25.

In funzione dei suddetti ostacoli, la pista disponibile per l'atterraggio in direzione 250° si riduce a soli 470 m e per di più in leggera discesa. Per il decollo effettuato per tale direzione la pista disponibile, sempre in leggera discesa, rimane invece di 650 metri.

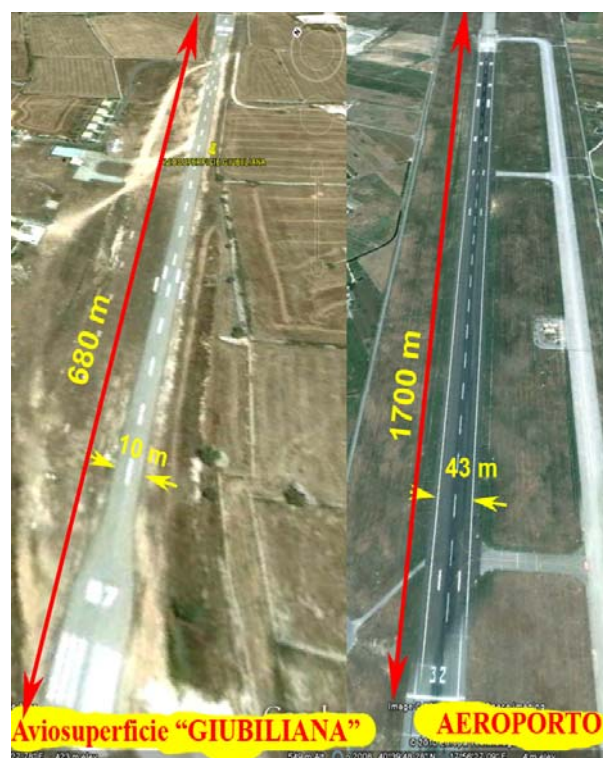
Fig. n. 2: visione di lunghezza alterata.

riduzione delle dimensioni dei tratti della linea discontinua di asse pista ha comportato la presenza di un numero maggiore di tratteggi in rapporto alla sua effettiva lunghezza. Il maggiore numero di tratteggi su di una fascia di asfalto molto ristretta (solo 8 metri), e per di più in combinazione con altra segnaletica non strettamente necessaria ma comunque tracciata con dimensioni alterate, comporta l'illusione di osservare una pista molto più lunga di quella reale, così come evidenziato in fig. n. 2.

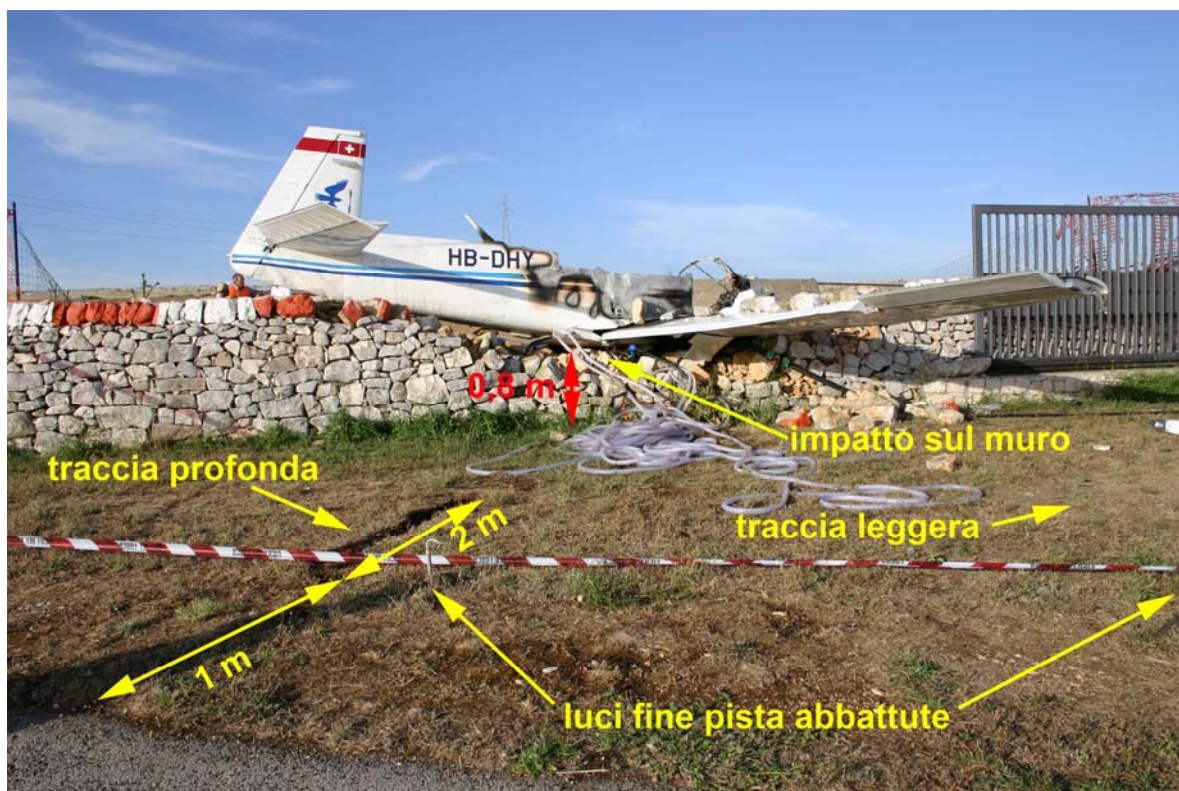
Foto n. 6: tracce al suolo.

L'aeromobile ha impattato contro il muro appoggiandosi su di esso prima di essere interessato da un incendio di forte intensità così come visibile nella foto n. 6.

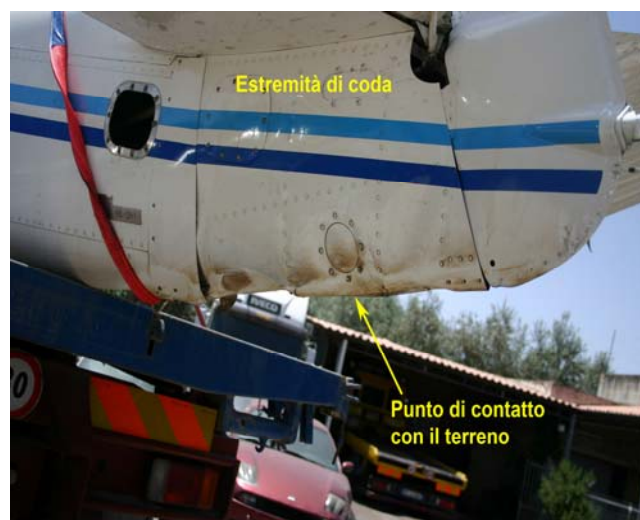
Foto n. 7: tratto di coda dell'aeromobile.

Da tali evidenze si evince che il solco è stato lasciato dal contatto della parte terminale di coda della fusoliera con il terreno, mentre la luce è stata danneggiata dall'urto con i piani di coda dell'aeromobile.

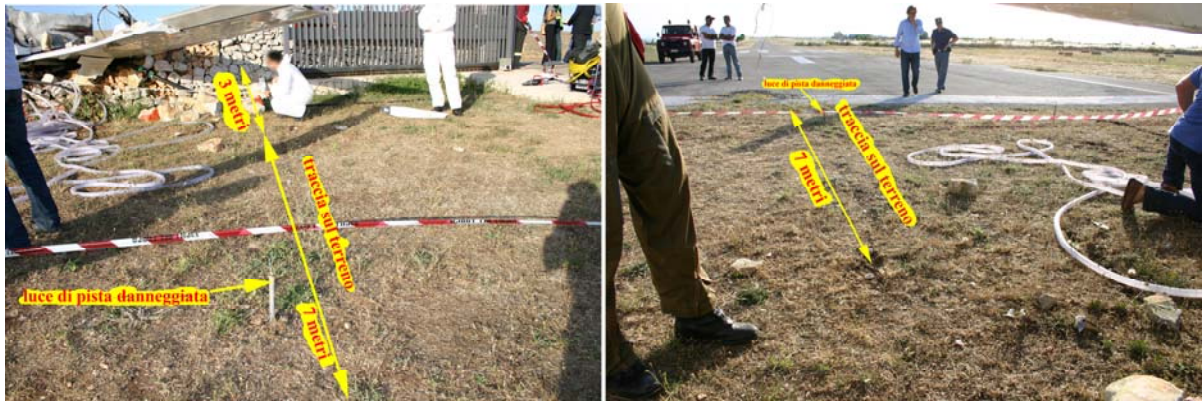
La tipologia e la conformazione delle tracce rilevate nonché il loro insieme attestano che l'aeromobile ha sorvolato la testata pista 25 a quota molto bassa (circa un metro) per poi assumere una inclinazione laterale a destra tanto da strisciare con l'estremità destra sul terreno e, contemporaneamente, incrementare il proprio assetto longitudinale a cabrare tanto da portare anche la parte terminale di coda della fusoliera a contatto con il terreno.

Foto n. 8: viste opposte della traccia leggera.

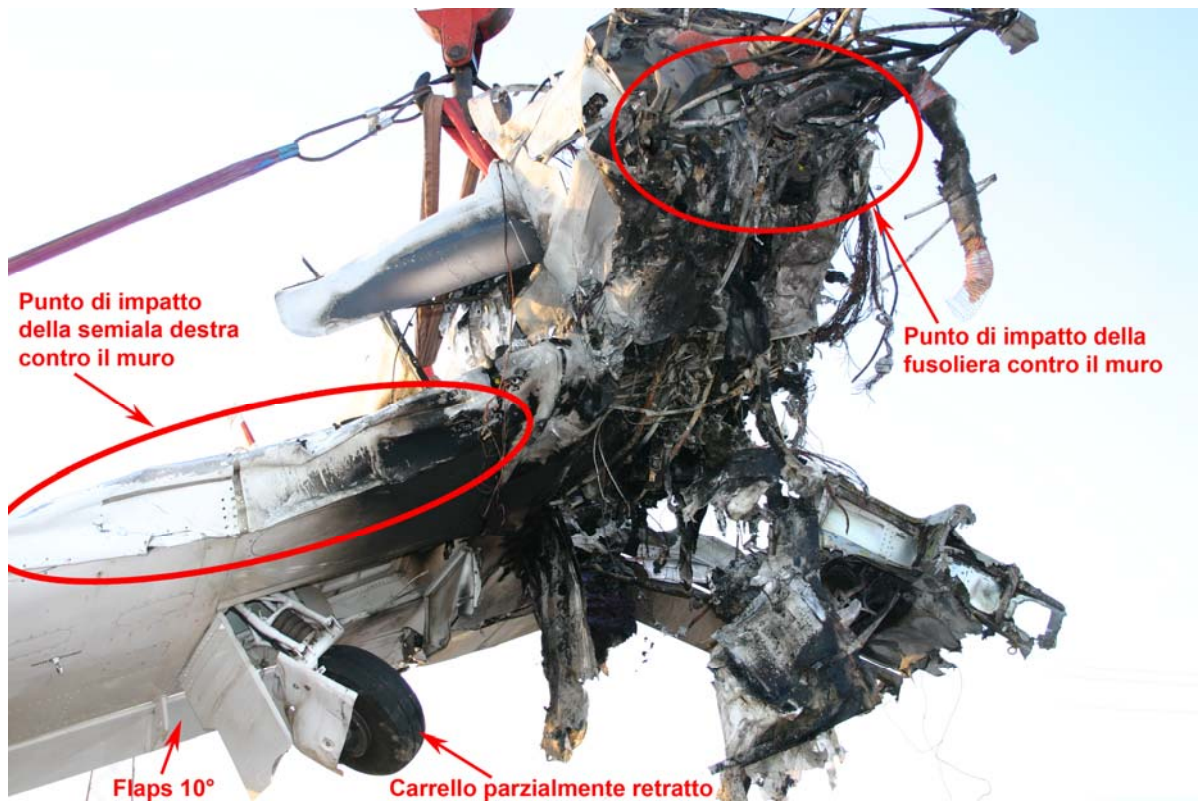
La parte ventrale della fusoliera, in parte preservata dagli effetti dell'incendio, presentava una vistosa deformazione trasversale in corrispondenza della paratia parafiamma con estesi danneggiamenti e lacerazioni del rivestimento fino all'altezza del carrello principale (foto n. 9).

Foto n. 9: danneggiamenti da urto con il muro.

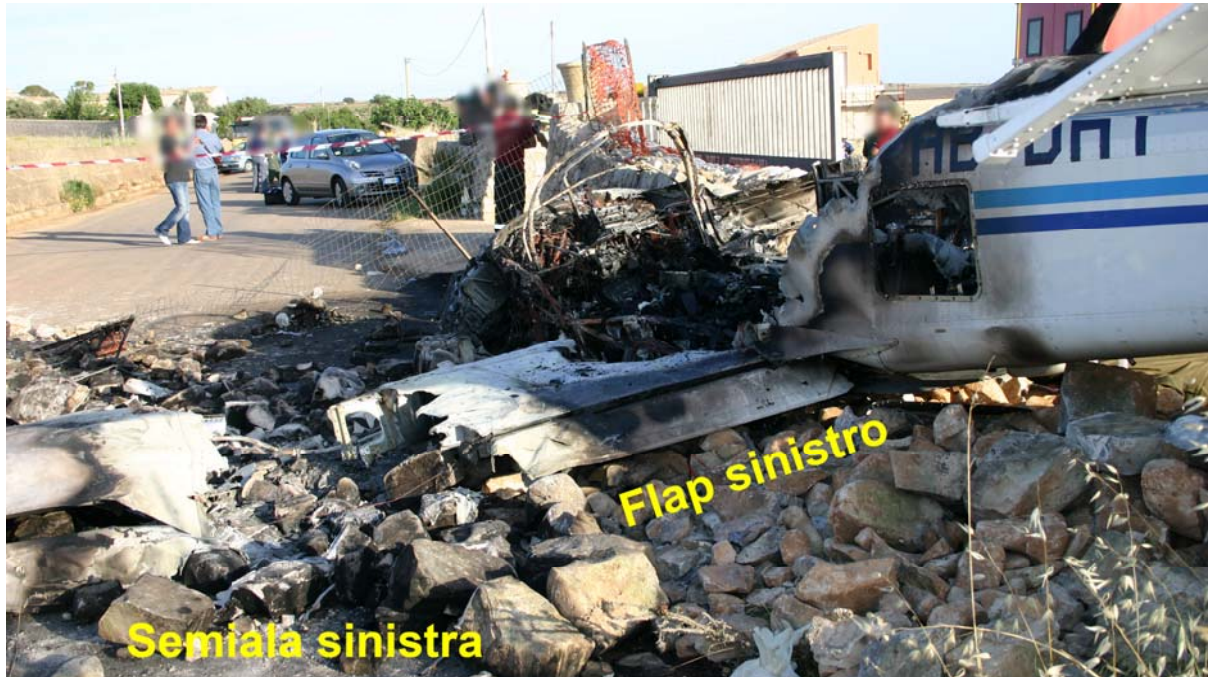
Foto n. 10: vista fiancata sinistra abitacolo.

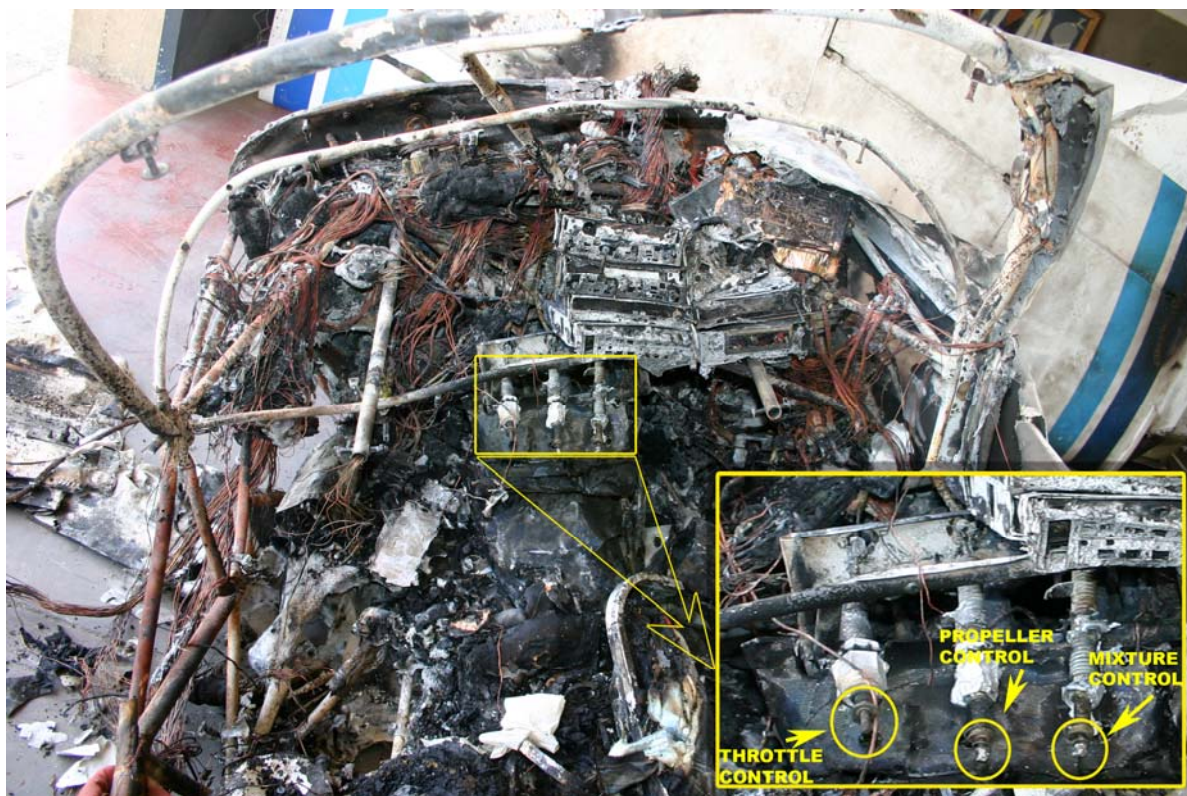
Foto n. 11: pannello strumenti.

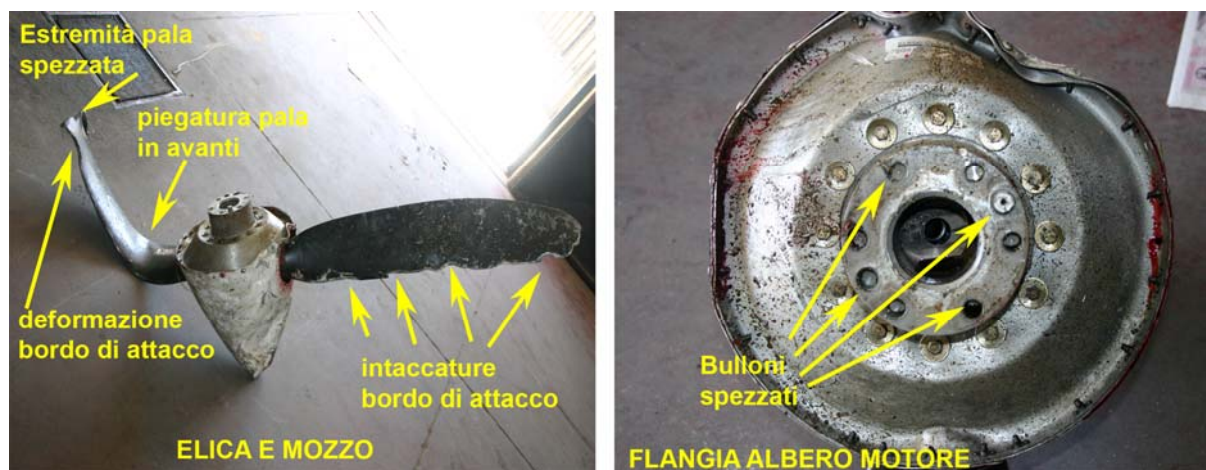
La separazione è avvenuta per rottura dei bulloni di fissaggio alla flangia dell’albero motore. Le sezioni di rottura dei bulloni presentavano caratteristiche di rotture dinamiche per sovraccarico (foto n. 12).

Foto n. 12: danneggiamenti sull’elica.

Una pala risultava piegata verso l’indietro rispetto al mozzo, ma ruotata di circa 180° rispetto alla normale posizione di passo, quindi la piegatura è da ritenersi verso l’avanti rispetto alla normale posizione di funzionamento della pala. Sul ventre del profilo e per tutta la lunghezza di pala piegata erano visibili abrasioni ed incisioni da strisciata. L’estremità piegata della pala risultava mancante di un tratto di circa 20 cm con sezione di rottura trasversale in corrispondenza di una marcata deformazione del bordo di attacco. La sezione di rottura presentava caratteristiche di cedimento dinamico per sovraccarico, mentre su tutto il bordo di attacco del tratto di pala piegato non erano presenti ulteriori danni o intaccature da urto.

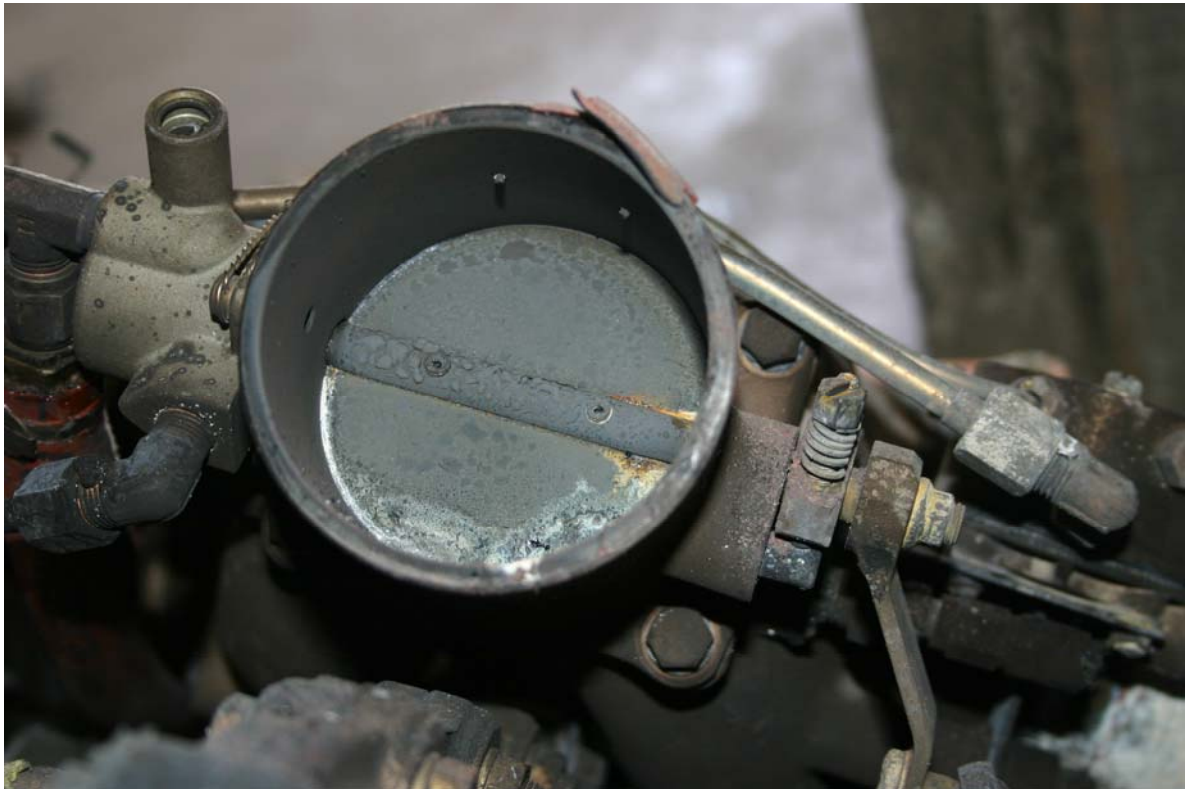
La valvola a farfalla del condotto di aspirazione principale (foto n. 13) risultava essere in posizione completamente chiusa. Le tracce di incendio ed il residuo di estinguente attestano che essa era già in tale posizione al momento dell'insorgere dell'incendio.

Tale posizione, non coerente con quella della manetta in cabina, potrebbe essere stata determinata dalle deformazioni dei cinematismi di comando subite a seguito dell'urto contro il muro e conseguente spostamento del motore dalla sua posizione originaria.

Foto n. 13: valvola a farfalla condotto di aspirazione.

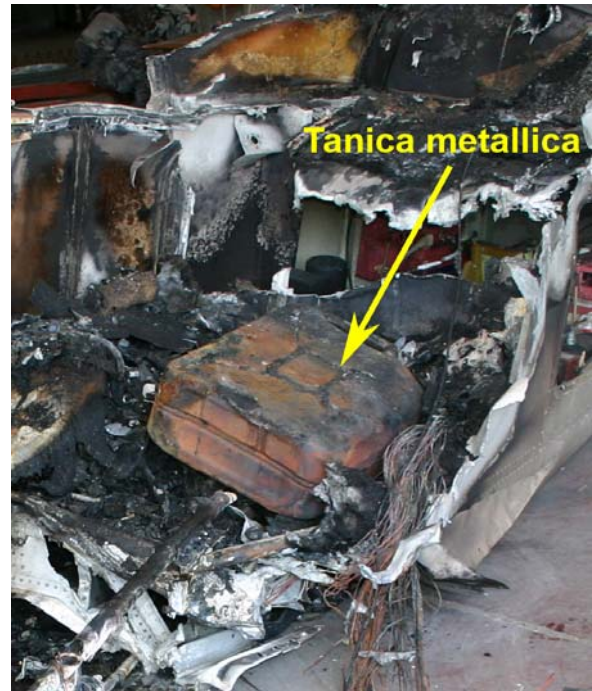
All'interno dell'abitacolo dell'aeromobile non sono stati rinvenuti oggetti o materiali diversi da quelli relativi alla struttura dell'aeromobile ed agli effetti personali delle persone a bordo, ad eccezione di una tanica metallica della capacità di circa 20 litri utilizzata, molto probabilmente, per la movimentazione di carburante durante i rifornimenti. La tanica metallica risultava essere vuota ed integra senza particolari deformazioni e con ampie tracce di surriscaldamento da incendio sulla struttura come visibile nella foto n. 14.

Foto n. 14: tanica metallica.
