Büro für Flugunfalluntersuchungen BFU
Bureau d'enquête sur les accidents d'aviation BEAA
Ufficio d'inchiesta sugli infortuni aeronautici UIIA
Uffizi d'inquisiziun per accidents d'aviatica UIAA
Aircraft accident investigation bureau AAIB

Schlussbericht Nr. 2103

über den Unfall
des Flugzeuges Diamond DA 42, HB-LUO
vom 19. April 2010
auf dem Flughafen Zürich

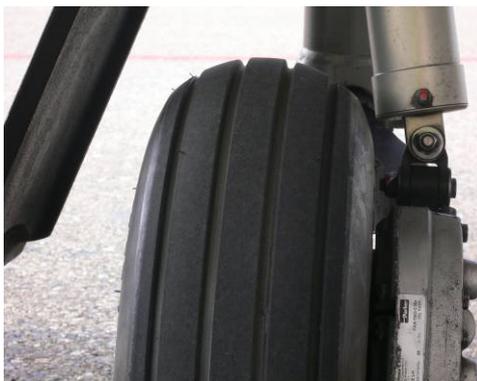
Bild 1: linkes Rad

La cause de ce problème provient du fait que le train d'atterrissage gauche n'était pas centré dans son logement de roue et que le pneu s'est coincé dans ce logement.

Am rechten und am linken Hauptfahrwerkrad waren zwei verschiedene Reifentypen montiert. Am rechten Rad war es ein Reifen der Marke "Goodyear" mit der *part No.* 156E66-4 und am linken Rad ein Reifen der Marke "Air Hawk" mit der *part No.* 33031. Letzterer weist einen anderen Querschnitt auf und hat im Gegensatz zum Goodyear Reifen, welcher zwei Rillen aufweist, vier Rillen.

Reifenaufdruck:
*"AIR HAWK
15X600-6
Type B III TSO-062d
6 PLY RATING MAX LOAD 1950 LBS
PART NO 33031"*

Im linken Reifen wurde ein Druck von 4.7 bar und im rechten ein solcher von 4.6 bar gemessen.

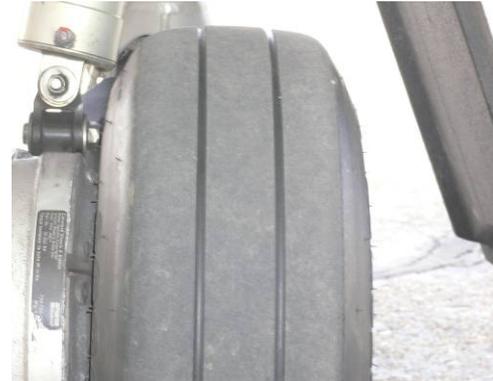
Bild 2: rechtes Rad

Reifenaufdruck:
*"FLIGHT CUSTOM III
15X6.0-6
Goodyear
6 PLAY RATING 160 MPH
LOAD RATING 1950 LBS
P/N 156 E 66-4"*

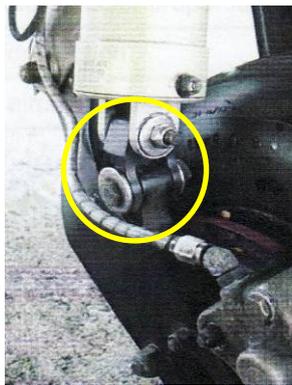
MLG joint (Masse in mm)

Die Zentrierung des Rades gegenüber dem Fahrwerkschacht wird vom Werk fest eingestellt und durch einen Unterhaltsbetrieb nicht verändert. Diese Einstellung ist durch die Montage des *main landing gear joint (MLG joint)* gegeben, welcher gemäss Hersteller zwischen den beiden Achsen ein Nominalmass (z) von 32 mm hat. Der *MLG joint* ist in drei verschiedenen Übergrössen erhältlich, damit das Rad gegenüber dem Fahrwerkschacht zentriert werden kann. Gemäss Hersteller können am linken und am rechten Fahrwerk *MLG joints* verschiedener Grösse verwendet werden.

-51 joint:	$x=59; z=32$
-52 joint oversize 1:	$x=61; z=34$
-53 joint oversize 2:	$x=63; z=36$
-54 joint oversize 3:	$x=65; z=38$

Im Juli 2010 wurde mit Datum vom 30. Juni 2010 vom Flugzeughersteller eine *temporary revision* (AMM-TR-MÄM 42-447) publiziert, welche Instruktionen zum Ersetzen des MLG joint enthält. Diese Publikation erfolgte im Zusammenhang mit dem *mandatory service bulletin* No. MSB 42-088/1, effektiv vom 5. Juli 2010, welches eine Inspektion des MLG joint verlangt und gemäss *work instruction* WI-MSB 42-088 folgenden Zweck hatte: "This work Instruction describes the inspection of the joints that connect the MLG (main landing gear) damper with the trailing arm for cracks."

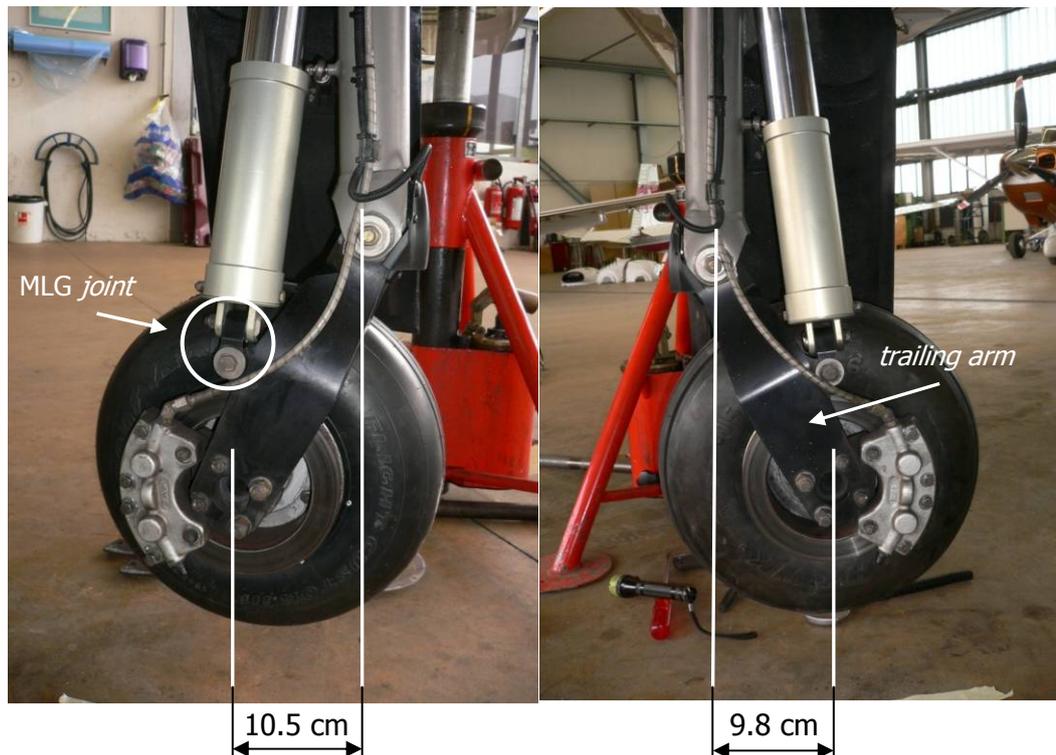
Bild 4: linkes und rechtes Fahrwerkbein des Flugzeuges HB-LUO

Am Flugzeug HB-LUO wurde das in Kapitel 1.6.1 erwähnte *mandatory service bulletin* nach dem Unfall ausgeführt, und die beiden *MLG joint* mussten nicht gewechselt werden. Links war ein *MLG joint* der Übergrösse 3 (maximale Übergrösse) montiert ($z=38$ mm) und rechts ein solcher der Übergrösse 2 ($z=36$ mm).

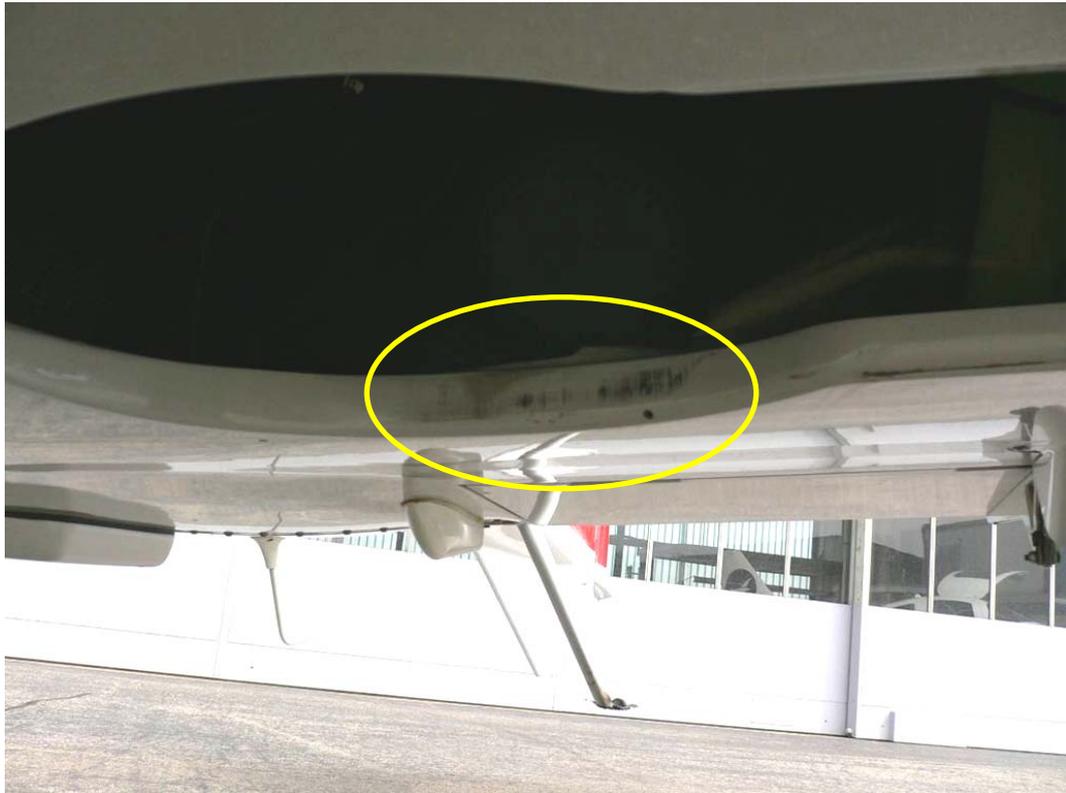
Bild 5: vor dem Reinigen der Reifenspuren

Dieser Zustand konnte reproduziert werden. Es zeigte sich, dass das linke Rad an der Innenwand der entsprechenden Aussparung im Flügel streifte. Auch nach dem Reinigen der Reifenspuren waren noch Streifspuren ersichtlich (Anlage 1).

Anlage 1: Spuren in der Rad-Aussparung des linken Flügels

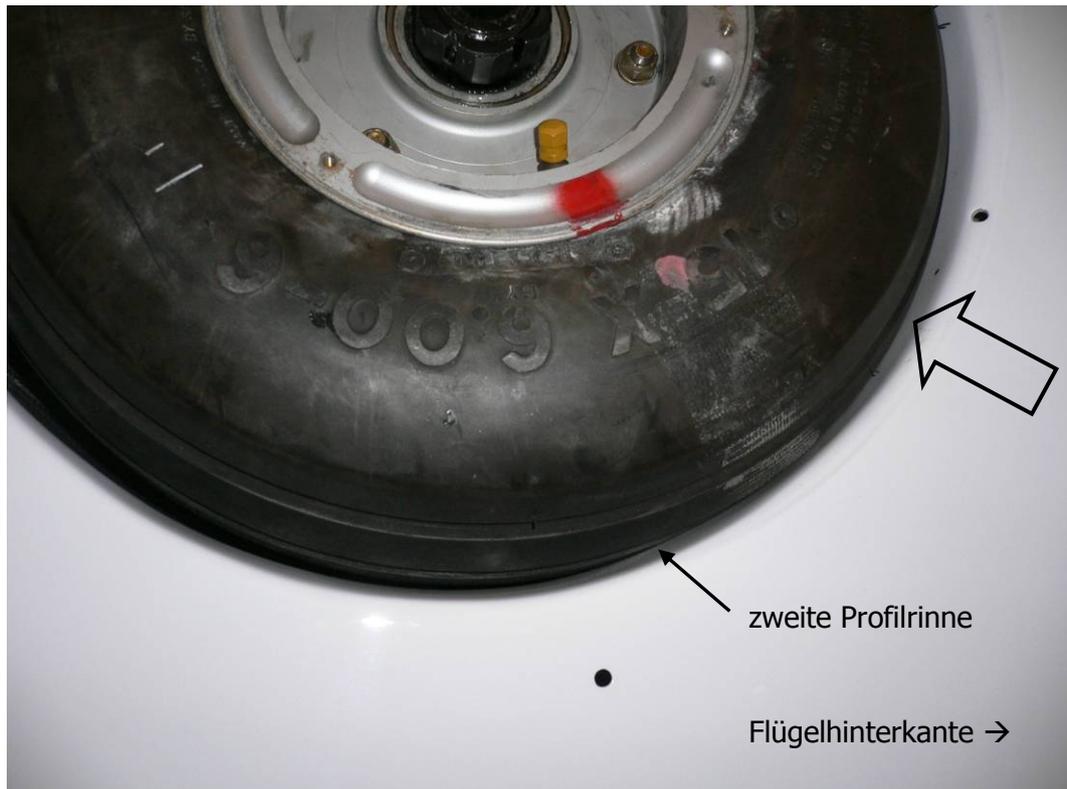
Bild 7: Air Hawk Reifen am linken Fahrwerk

Anlage 2: Versuche am Flugzeug

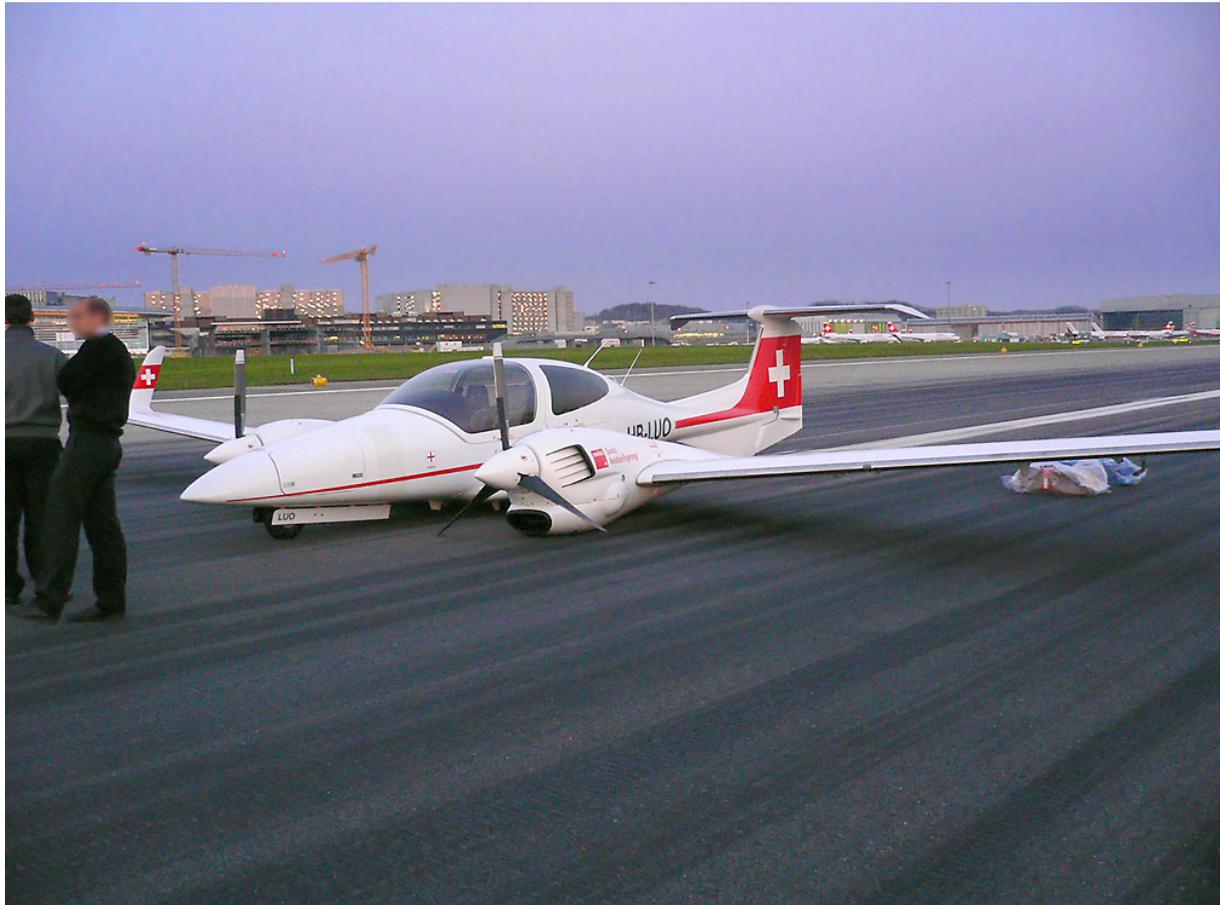
Anlage 5: Flugzeug nach der Landung mit eingefahrenem Fahrwerk

Schaden am Luftfahrzeug Leicht beschädigt: Einstiegstritte, Motorverschalung, Auspuffrohre und Propellerspitzen

Kurz vor dem Aufsetzen stellte die Besatzung die beiden Motoren ab, schaltete die Treibstoffzufuhr aus und setzte das Flugzeug mit einer Geschwindigkeit von ca. 60 kt, kurz nach der Pistenbezeichnung "34" auf der *centerline* auf. Nach 220 Metern kam das Flugzeug zum Stillstand (Anlage 5).

Das Aufsetzen des Flugzeuges geschah ohne Querlage, was dazu führte, dass das Flugzeug hauptsächlich auf den Einstiegstritten und der Motorenverschalung, respektive den Auspuffrohren aufsetzte und damit der Rumpfunterteil mit den daran montierten Antennen praktisch unbeschädigt blieb.
