# **Schlussbericht Nr. 2105**

über den Unfall

des Flugzeuges Jodel D11 (Uetz), HB-SUY

vom 24. August 2010

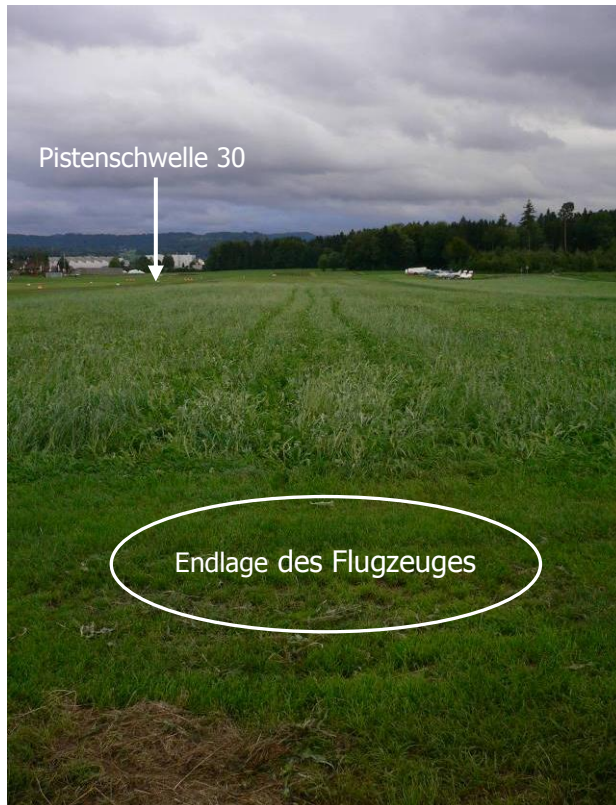
### Anlage 1: Aufsetzen im hohen Gras neben der Piste 30

Dabei rollte das Flugzeug in eine Querlage nach links und es erfolgte der erste Bodenkontakt mit dem linken Flügel. Dabei zeigte die Längsachse des Flugzeuges bezogen auf die Pistenachse nach links und der Bodenkontakt erfolgte ausserhalb der linken Pistenbegrenzung. Dann setzten das linke Hauptfahrwerk und unmittelbar danach das Heckrad und schliesslich das rechte Hauptfahrwerk auf. Anschliessend rollte das Flugzeug auf dem Fahrwerk und kam nach 250 m im hohen Gras links neben der Piste zum Stillstand (vgl. Anlage 1).

- Der Fluglehrer brachte das Flugzeug 250 Meter nach der Pistenschwelle der Piste 30 und links neben der Piste im hohen Gras zum Stillstand.

Blick in Richtung Anflug

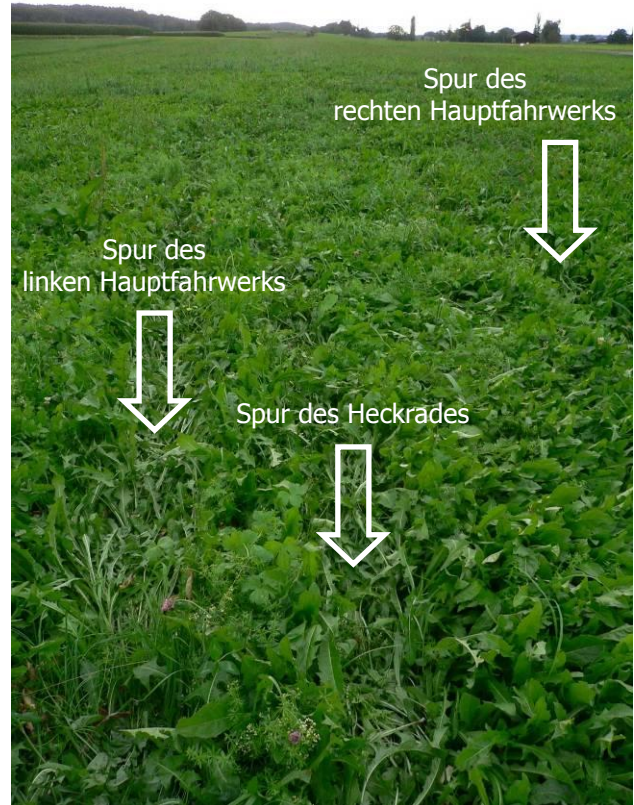
Blick in Flugrichtung
