Rapport final no. 2106 de la Commission fédérale sur les accidents d'aviation

de l'avion Piper PA-18A "150", HB-PQJ

survenu le 21 février 2009

Valerette, commune de Monthey/VS

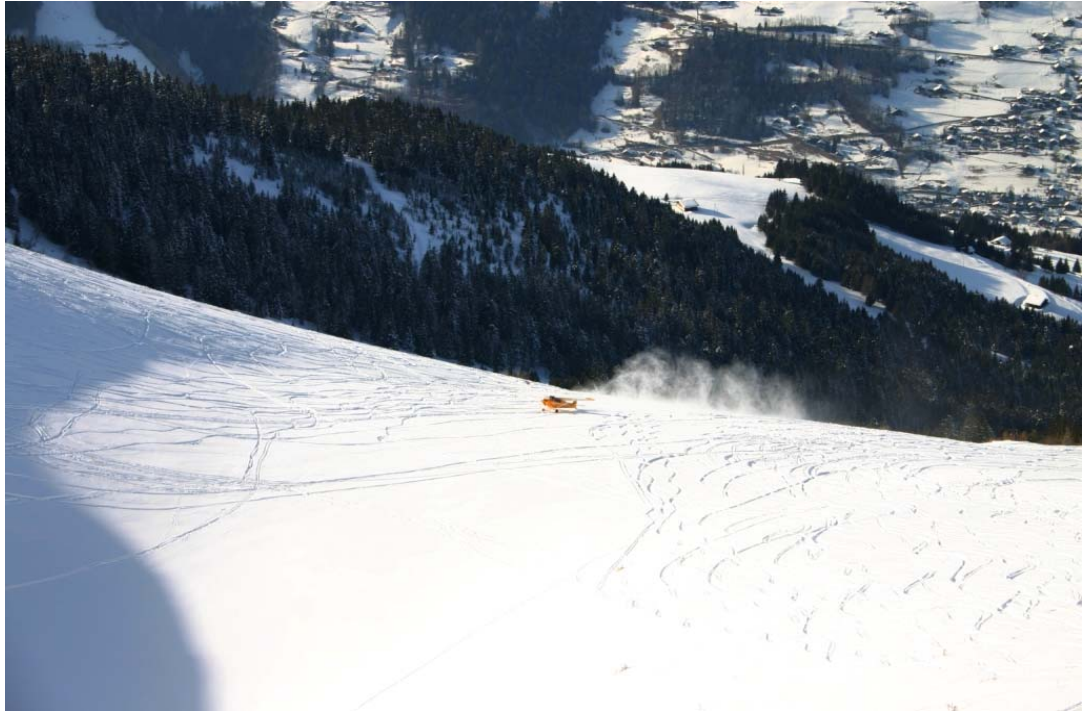
Fig. 1: Photo de l'avion HB-PQJ prise par un témoin lors de l'atterrissage sur le site de Valerette

La photo prise lors de l'atterrissage par un témoin (voir Fig. 1) permet de tirer plusieurs conclusions. Tout d'abord, la possibilité de dégager vers la droite, alors que l'aéronef se trouvait en finale, afin de rejoindre l'aérodrome de Bex sans puissance est clairement démontrée. D'autre part, le moteur fournissait une certaine puissance au moment de l'atterrissage. Ceci est confirmé par le nuage de neige soulevé à l'arrière de l'avion et par le fait que le ski arrière de l'aéronef ne touche pas la neige. Cette dernière constatation est corroborée sur la photo prise par l'hélicoptère (voir Fig. 3) arrivé sur le lieu de l'accident. Celle-ci ne montre aucune trace du ski arrière, tant sur la trace montante que celle descendante.

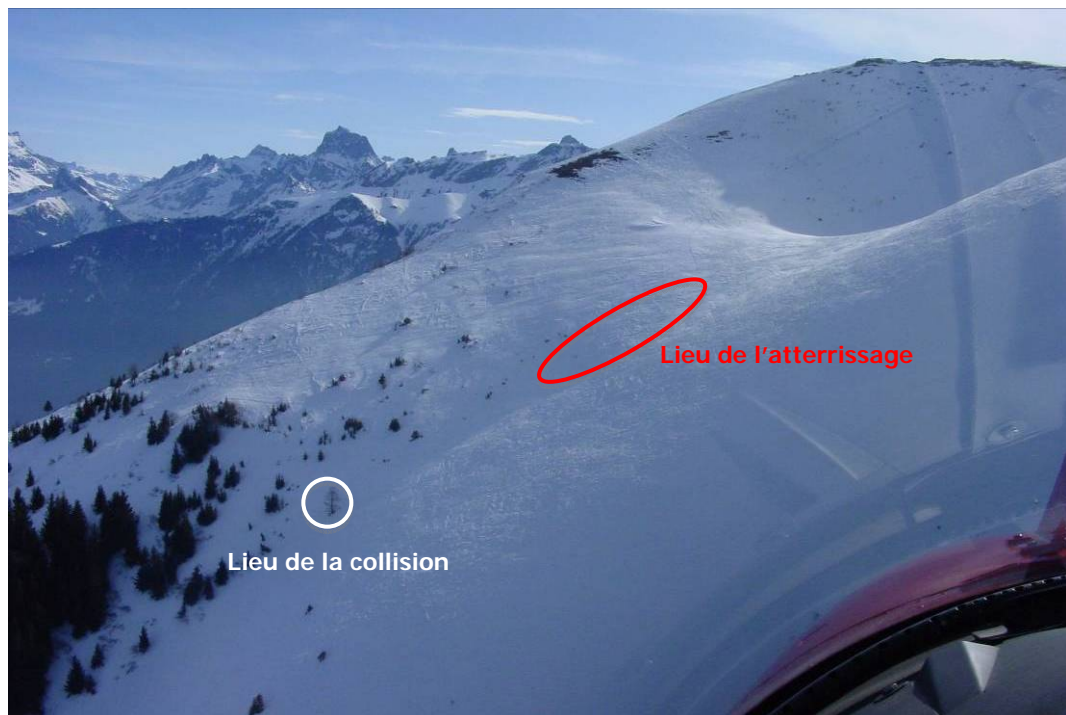
Fig. 2: Photo du site de Valerette avec illustration du lieu de l'atterrissage et de la collision

L'avion HB-PQJ a touché la neige à une altitude de 1940 m sur une pente moyenne d'environ 20° (35%). Deux traces ont été relevées pour la phase d'atterrissage. L'aéronef a glissé sur une dizaine de mètres lors du premier contact et sur une trentaine de mètres lors du deuxième contact (voir Fig. 3).

Après l'accident, trois instructeurs expérimentés dans cette discipline ont effectué séparément une reconnaissance en vol du site de Valerette. Toutes ces personnes qualifient la place choisie comme étant inadéquate pour y effectuer un atterrissage.

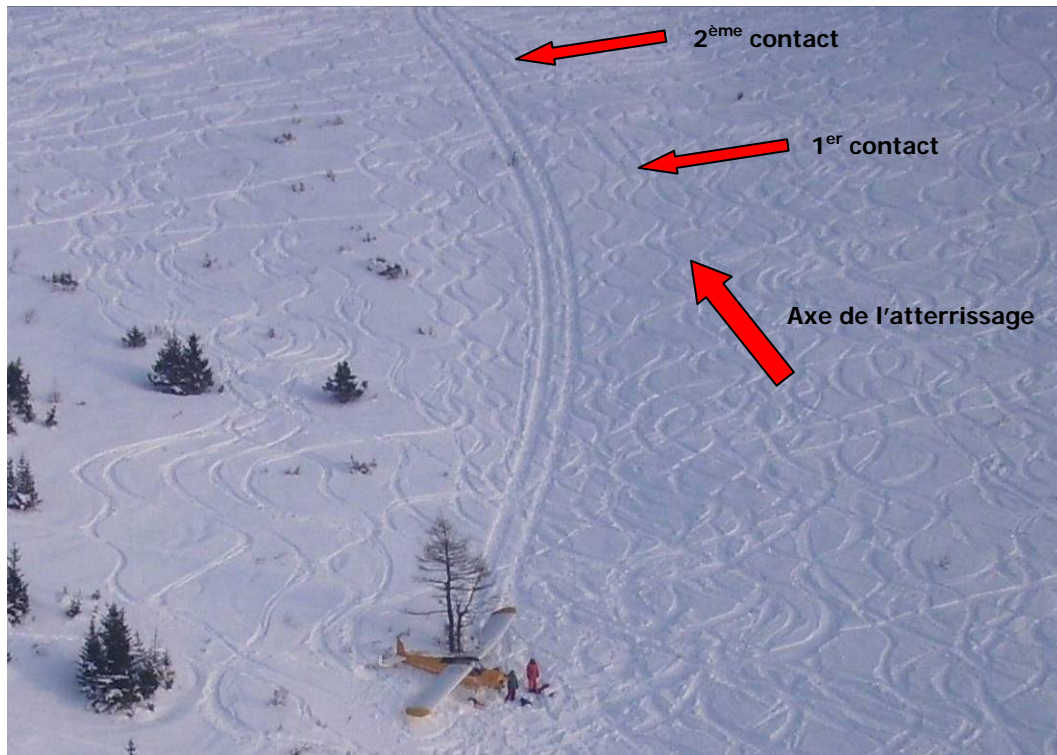
Fig. 3: Photo de l'avion HB-PQJ prise depuis l'hélicoptère lors de la tentative de récupération

Selon les traces, l'avion s'est immobilisé puis a reculé avec une trace s'écartant des premières dans le sens de la pente en direction d'un mélèze qu'il a percuté. Il a été constaté que tant au moment de l'atterrissage que lors de la phase où l'avion recule, aucune empreinte du ski arrière n'est visible. A mi-distance, la pente accuse une déclivité moyenne d'environ 25° (42%). Après être entré en collision avec le mélèze, l'aéronef effectue une rotation sur la droite de plus de 90°.

- Si celui-ci était en contact avec le sol, sa trace aurait peut-être été recouverte par celle d'un ski du train principal. Etant donné que la trace de l'avion à la descente fait un «S», une trace du ski arrière devrait être visible à l'endroit du changement de direction, passant de l'intérieur du premier virage à l'intérieur du second virage. Cependant, aucune trace n'est visible à cet endroit.
- Par contre, si on considère que le ski arrière n'était pas en contact avec le sol, seule une certaine puissance fournie par le moteur permet de maintenir la queue de l'avion au dessus du sol.

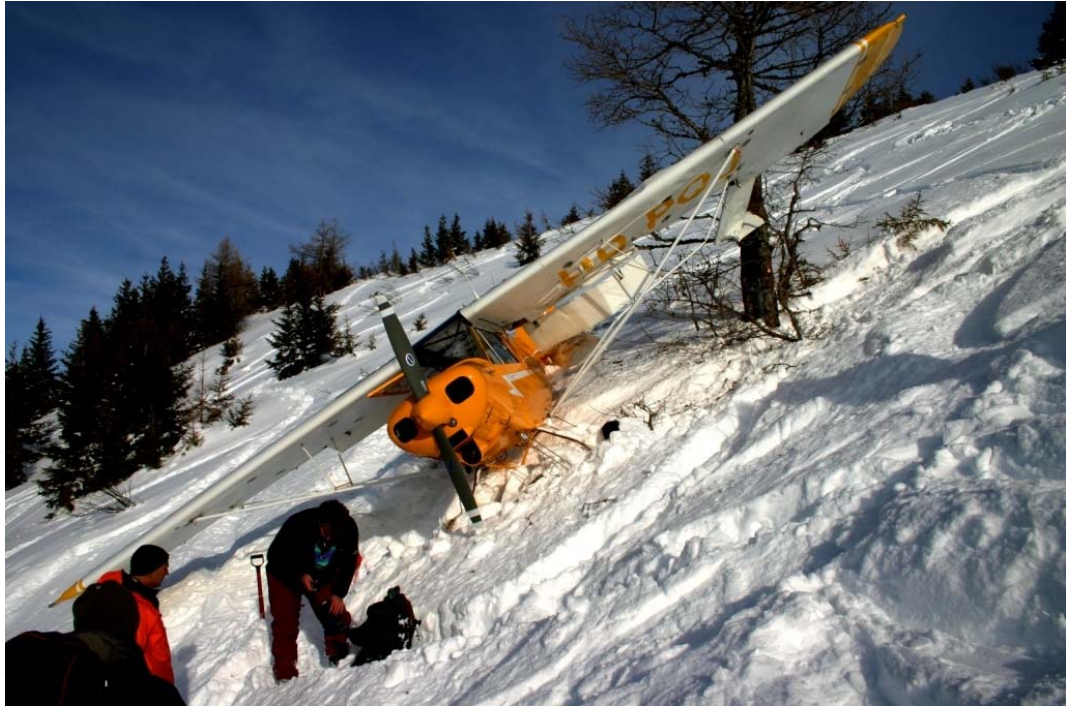
Fig. 4: Photo de l'avion HB-PQJ prise par un témoin après la collision avec le mélèze

Après le premier impact, l'aile gauche et son hauban ainsi que l'empennage ont été fortement endommagés et le fuselage a été gauchi.
