Rapport final no. 2107 du Bureau d'enquête sur les accidents d'aviation

de l'incident grave (AIRPROX)

entre l'avion Pilatus, PC-12, LX-LAB

survenu le 7 décembre 2009

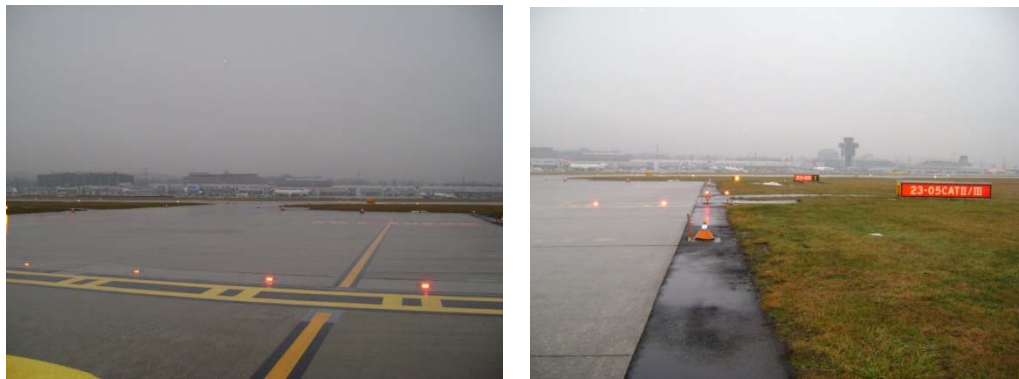
A 14:46:47 UTC, le contrôle sol GND autorise l'avion LX-LAB à rouler jusqu'à la barre d'arrêt CAT II de la baie d'attente ZOULOU.

Position baie d'attente ZOULOU, CAT II/III, avec barre d'arrêt enclenchée

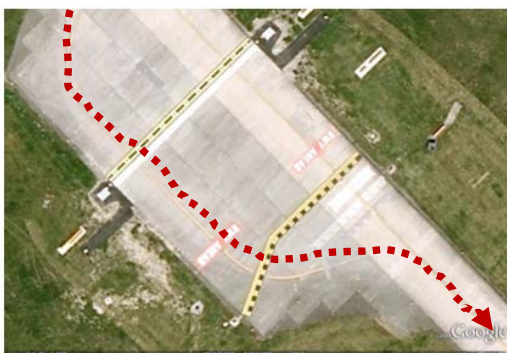
Trajet effectué par le PC-12 sur
voie d'accès ZOULOU

Le mécanicien aux commandes du PC-12 fait avancer l'avion sans s'arrêter à la position d'attente CAT I car, selon ses déclarations, il n'a compris que le début de l'autorisation, c'est-à-dire : « *avancez jusqu'à ...* » : L'avion franchit alors la ligne CAT I et traverse la piste.

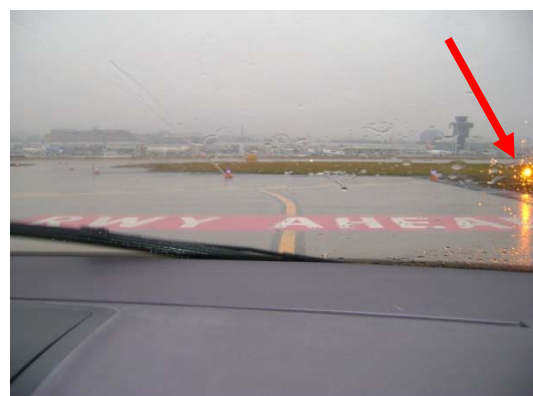
Signalisation « wig-wag » de la
baie d'attente ZOULOU

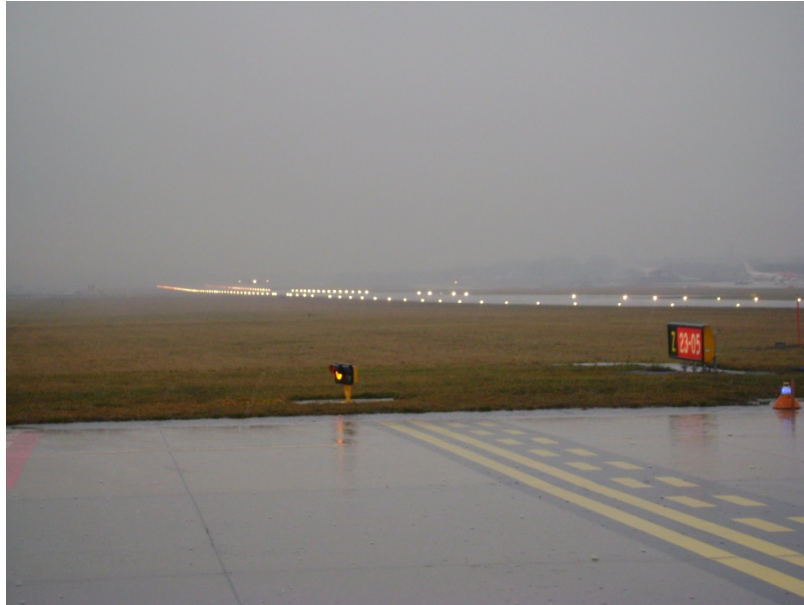
Le technicien déclare que son attention visuelle se porte alors sur sa gauche, pour observer la zone de l'approche finale et l'avion à l'arrivée.

Zone d'observation de la finale, depuis la barre d'arrêt CAT I en baie d'attente ZOULOU
