# Schlussbericht Nr. 2109

# Flugunfalluntersuchungen

über den schweren Vorfall – Airprox  
zwischen dem Flugzeug Diamond DA 40 Diamond Star, HB-SGE  
betrieben durch F-air Flight Operations Ltd.  
unter Funkrufzeichen HB-SGE  
und dem Flugzeug Piper PA-46-500TP Meridian, D-FRAH  
betrieben durch eine Privatperson unter Funkrufzeichen D-FRAH  
vom 7. Juni 2010  
3 NM westlich des Flugplatzes St. Gallen-Altentrhein

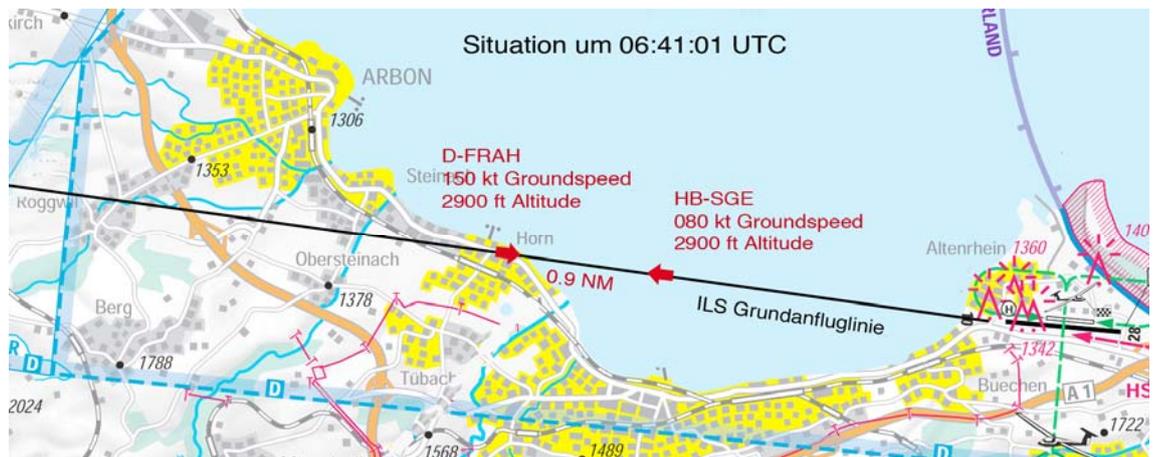
Fig. 2: Darstellung gemäss Radaraufzeichnung von 06:41:01 UTC; 0.9 NM vor dem Kreuzungspunkt

Die Radaraufzeichnung zeigt zu diesem Zeitpunkt eine Distanz von 0.9 NM. Die Flugzeuge befanden sich auf Gegenkurs in einer Höhe von etwa 2900 ft.

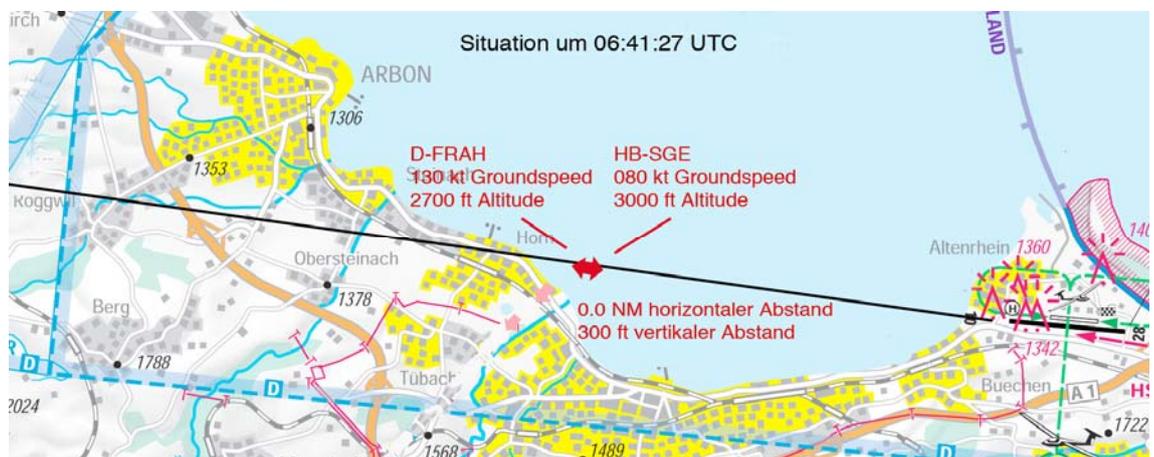
Um 06:41:27 UTC kreuzten sich die Flugwege in entgegengesetzter Richtung mit einem Höhenunterschied von etwa 300 ft. Aus Sicht der Besatzung der HB-SGE passierte die Meridian rechts unter ihnen in entgegengesetzter Flugrichtung. Gemäss Radaraufzeichnung hat die HB-SGE kurz darauf mit einer Kurve nach links einen Kurs Richtung Südwest eingeschlagen.

Fig. 3: Darstellung gemäss Radaraufzeichnung von 06:41:27 UTC; die Flugzeuge kreuzten sich mit einem vertikalen Abstand von 300 ft und einem horizontalen Abstand von 0.0 NM

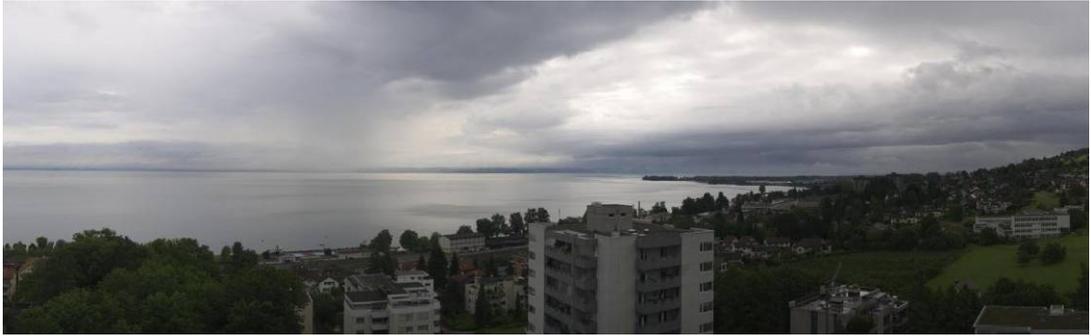
Fig. 3: Östlicher Teil des Bildes der Webcam vom Rorschacherberg aufgenommen am 7. Juni 2010 um 06:35 UTC, d.h. ca. 6 Minuten vor dem schweren Vorfall.

Das obere Bild zeigt den östlichen Bildausschnitt mit dem Rheindelta. In der linken Bildhälfte ist eine Zone mit Regenschauer erkennbar.

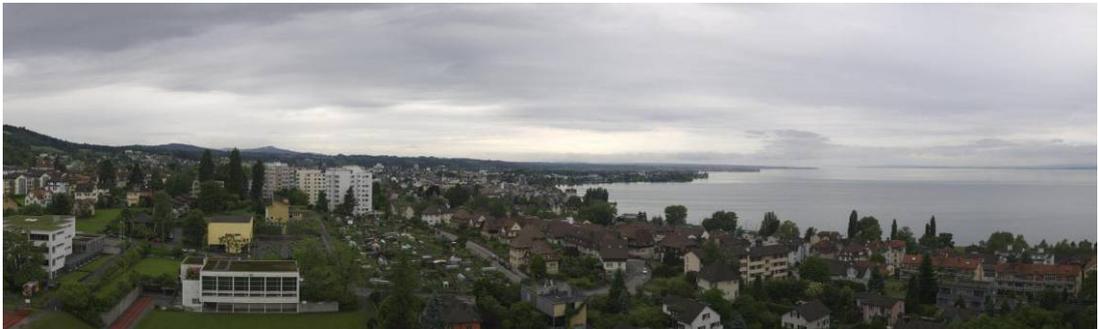
Das untere Bild zeigt den westlichen Bildausschnitt Richtung Rorschach und Arbon.

Fig. 4: Westlicher Teil des Bildes der Webcam vom Rorschacherberg aufgenommen am 7. Juni 2010 um 06:35 UTC, d.h. ca. 6 Minuten vor dem schweren Vorfall.
