# **Schlussbericht Nr. 2110**

über den Unfall

des Helikopters Eurocopter AS350 B2, HB-XVB

vom 18. Juni 2008

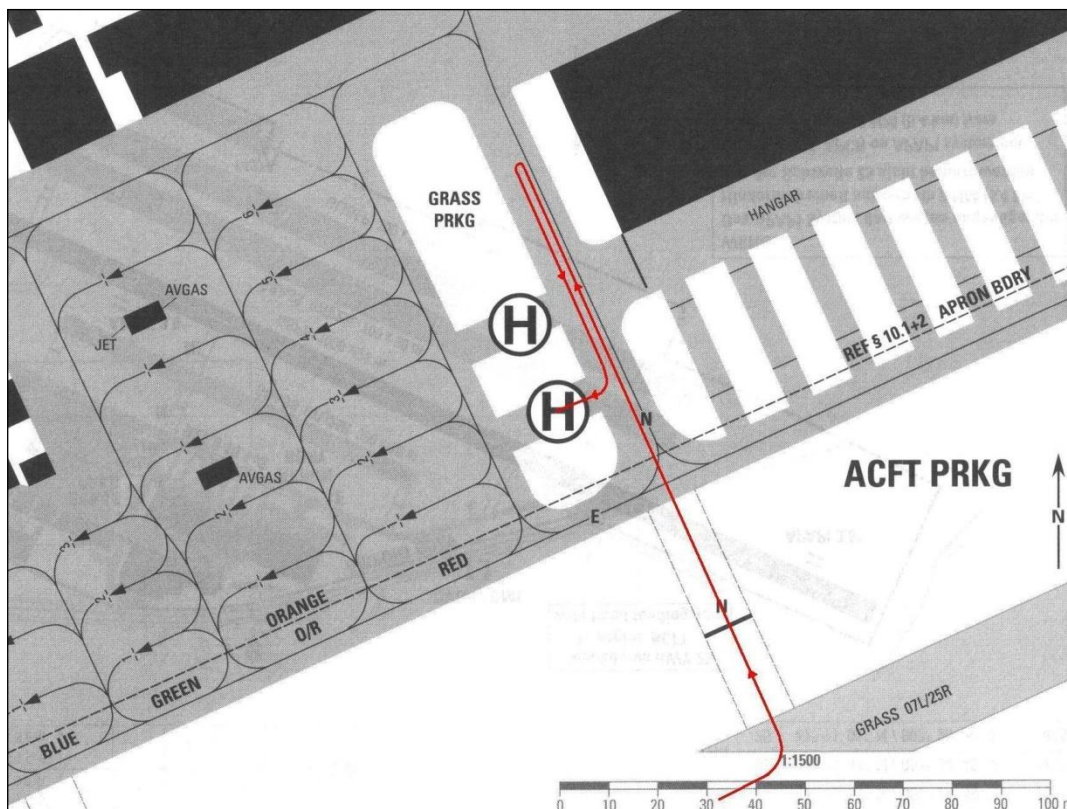
**Abbildung 1:** Situation auf dem Regionalflughafen Grenchen rund um die Helikopterlandeplätze H1 (südlich) und H2 (nördlich). Rot eingezeichnet der ungefähre Flugweg der HB-XVB.

Eine Überprüfung der Konformität der beiden Helikopterlandeplätze auf dem Regionalflughafen Grenchen mit den Vorgaben der ICAO gemäss Anhang 14 zeigt, dass diese grösstenteils, jedoch nicht überall eingehalten werden. Beispielsweise ist bei besetztem Helikopterlandeplatz H1 der Abstand zum benachbarten Rollweg E zu gering und die Breite der hindernisfreien Fläche für einen Anflug auf den zweiten Helikopterlandeplatz H2 ist ebenfalls zu gering (vgl. Abb. 1).

Zum Zeitpunkt als die Helikopterlandeplätze erstellt wurden, unterlagen diese keinem Plangenehmigungsverfahren seitens des BAZL. Nach Angaben des BAZL sollen im Rahmen der Anpassung des Vorfeldes auch die Helikopterlandeplätze den Sicherheitsabständen nach den Vorgaben der ICAO angepasst werden.

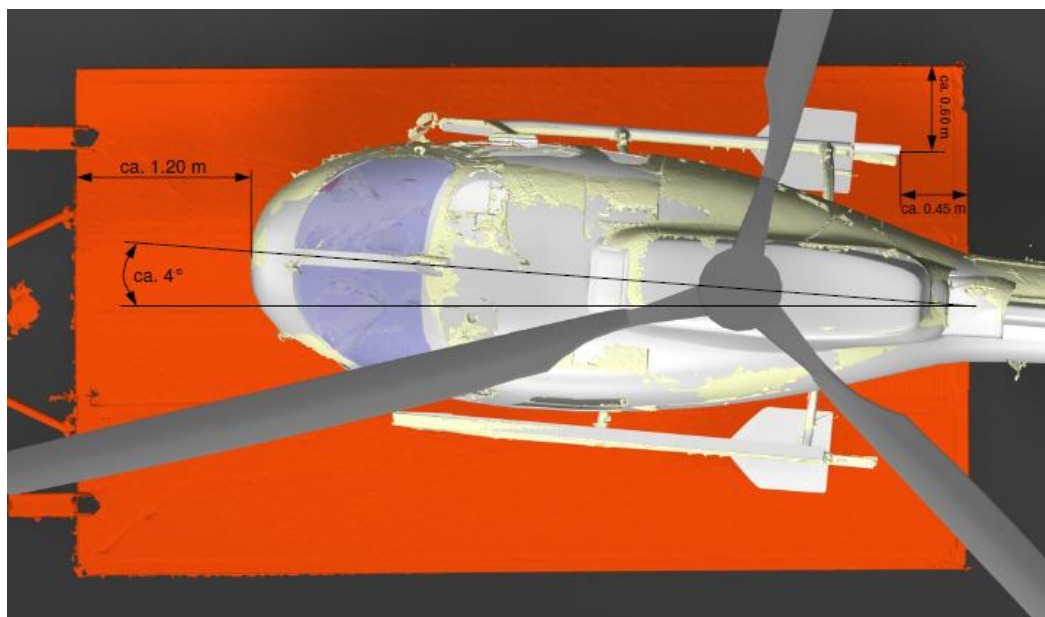
Die HB-XVB berührte die Plattform zuerst mit dem hinteren Teil der rechten Landekufe. Die Längsachse des Helikopters war in Bezug auf die Längsränder der Plattform um ungefähr  $4^\circ$  nach rechts gedreht. Die hinterste Zone der rechten Kufe befand sich in dieser Position ca. 45 cm vom hinteren Rand der Plattform und ca. 60 cm vom rechten Plattformrand entfernt (vgl. Abb. 2).

**Abbildung 2:** Erster Kontakt des Helikopters mit der fahrbaren Plattform. Die Längsachse der HB-XVB weist einen Winkel von ca.  $4^\circ$  zu den Längsrändern der Plattform auf.

Die Landefläche der Plattform war glatt, flach und eben. Sie wies abgesehen von den beiden Befestigungen für die Räder im vorderen Teil (vgl. Abb. 2 u. 3) keine vorstehenden Hindernisse auf.

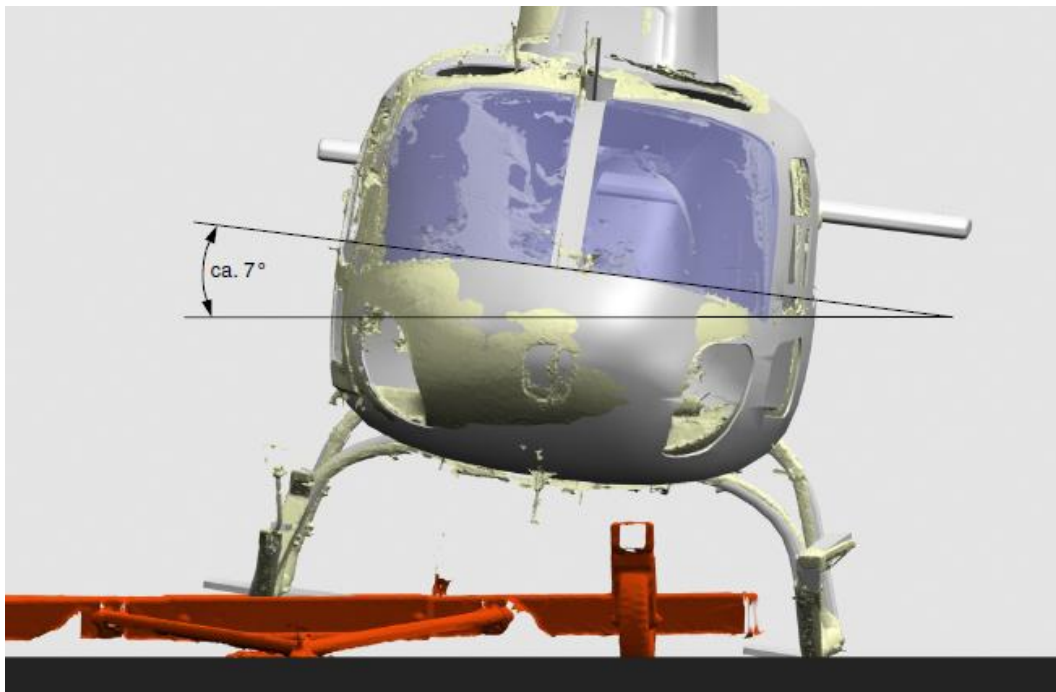
Nachdem der Helikopter die Plattform in der beschriebenen Weise berührt hatte, begann er eine Seitwärtsbewegung nach links und führte im Gegenuhrzeigersinn eine leichte Drehung um die Hochachse aus. Während dieser Bewegungen setzte er mehrfach auf der Plattform auf und hob wieder ab. Schliesslich geriet die linke Landekufe über den linken Rand der fahrbaren Plattform hinaus und die HB-XVB senkte sich nach links so ab, dass die rechte Landekufe weiterhin vollständig auf der Plattform verblieb und die linke Landekufe vollständig auf dem Boden stand. Zu diesem Zeitpunkt wies die Längsachse des Helikopters in Bezug auf die Längsränder der Plattform einen Winkel von ungefähr  $2^\circ$  im Uhrzeigersinn auf. In dieser Position lag die Innenkante der linken Skiplatte, die am hinteren Teil der linken Landekufe befestigt war, unmittelbar unter dem linken Rand der Plattform (vgl. Abb. 3). Die HB-XVB wies in dieser Situation eine Querlage von ungefähr  $7^\circ$  auf.

**Abbildung 3:** Situation unmittelbar nach dem Aufsetzen der linken Landekufe auf dem Boden. Die Längsachse der HB-XVB weist einen Winkel von ca.  $2^\circ$  zu den Längsrändern der Plattform auf und die Querlage beträgt ca.  $7^\circ$  nach links. Die Innenkante der linken Skiplatte ist ungefähr bündig mit dem linken Rand der Plattform.

In dieser Lage, d.h. mit der linken Landekufe auf dem Boden und der rechten Landekufe auf der fahrbaren Plattform, wies der Helikopter eine Querlage von ungefähr  $7^\circ$  auf. Da die höchstzulässige seitliche Neigung bei Landungen auf schrägen Flächen für dieses Muster  $8^\circ$  beträgt, wäre es demnach möglich gewesen, den Helikopter in dieser Lage ohne weitere Konsequenzen stillzulegen.

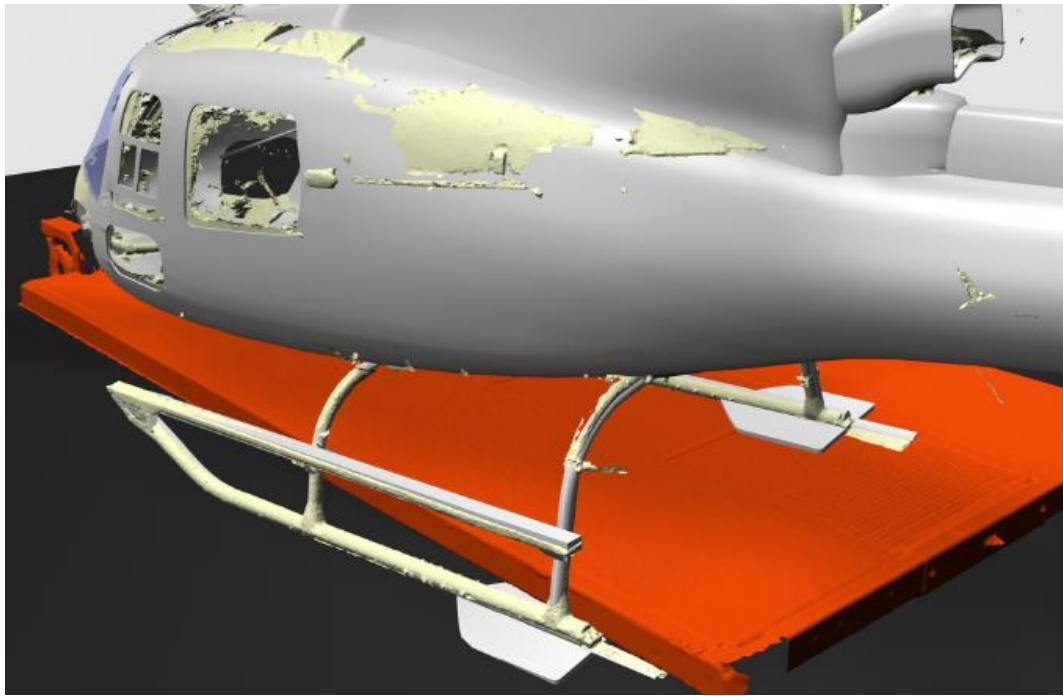
Nach dem Aufsetzen der linken Landekufe auf dem Boden drehte sich der Helikopter langsam im Gegenuhrzeigersinn um die Hochachse, bis sich die hintere Stütze der linken Landekufe bündig am linken Rand der Plattform befand. Damit lag nun der auf die Innenseite der Landekufe ragende Teil der linken Skiplatte unter dem linken Rand der Plattform (vgl. Abb. 4).

**Abbildung 4:** Situation unmittelbar vor dem erneuten Abheben. Die hintere Stütze der linken Landekufe befindet sich bündig am linken Rand der Plattform. Der auf die Innenseite der Landekufe ragende Teil der linken Skiplatte liegt unter dem linken Rand der Plattform.

Wie die Filmaufnahmen zeigen, drehte sich der Helikopter daraufhin langsam im Gegenuhrzeigersinn um die Hochachse. Dies deutet darauf hin, dass in dieser Phase das Drehmoment des Hauptrotors nicht genügend ausgeglichen wurde, vermutlich im Zuge einer Erhöhung der kollektiven Blattverstellung zu Beginn des erneuten Abhebevorganges. Als Folge dieser Drehung schob sich der rechte Teil der am Ende der linken Landekufe montierten Skiplatte unter den linken Rand der Plattform.

Als nun der Helikopter in dieser Lage durch weiteres Ziehen des *collective pitch* wieder abgehoben werden sollte, hängte die Skiplatte unter dem linken Rand der Plattform ein. Die Filmaufnahmen zeigen, dass der Helikopter kurz darauf freikam und beschleunigt im Gegenuhrzeigersinn um seine Hochachse zu drehen begann. Gleichzeitig erfolgte eine Rollbewegung nach rechts. Die Drehung um die Hochachse war dabei die Folge einer fehlenden Steuereingabe an den Heckrotor, welcher das sich durch das Abheben des Helikopters noch vergrössernde Hauptrotordrehmoment nur unzureichend kompensierte. Die Rollbewegung nach rechts lässt sich wie folgt erklären: Beim Abheben verding sich die linke Skiplatte vorübergehend unter dem linken Rand der Plattform, was mit grosser Wahrscheinlichkeit vom Piloten nicht bemerkt wurde, denn sonst hätte er wohl den *collective pitch* wieder abgesenkt, weil die Gefahr eines dynamischen Überschlags (*dynamic rollover*) nach links bestand. Vielmehr ist anzunehmen, dass er unbewusst eine Steuereingabe am *cyclic pitch* nach rechts vornahm, die den Helikopter nach kurzer Zeit befreite – zumal die Skiplatte aus Kunststoff gefertigt und somit nicht komplett starr war –, dann aber zu gross für diese Situation war, was eine ungewollte Rollbewegung nach rechts zur Folge hatte.

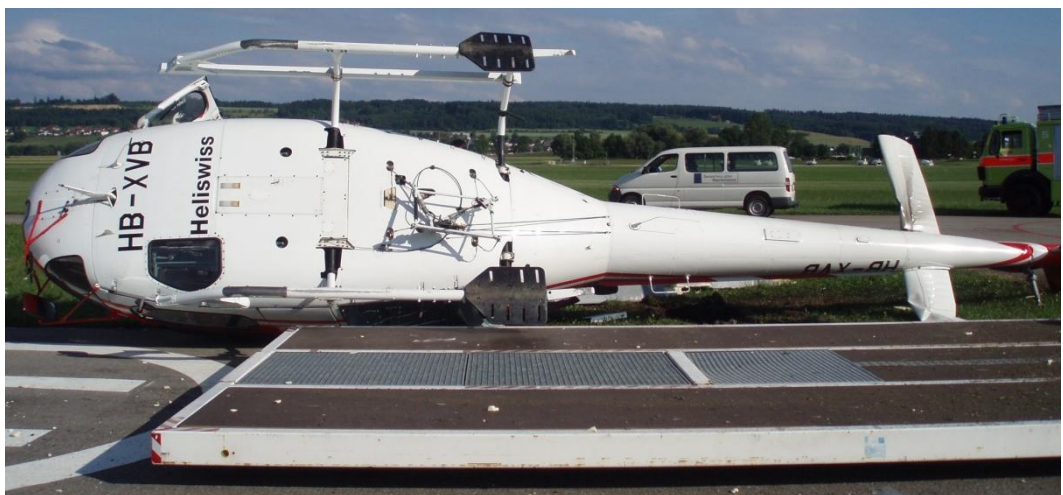
Der Umstand, dass während des Umkippens Haupt- und Heckrotor mit dem Boden in Berührung kamen, führte zu einer weitgehenden Desintegration dieser Komponenten. Diese Rotorteile sowie Erdklumpen, die mit grosser Wucht weggeschleudert wurden, verursachten geringe Schäden an Luftfahrzeugen, die in der Umgebung des Helikopterlandeplatzes H1 abgestellt waren.

**Abbildung 5:** Endlage des Helikopters nach dem Unfall. Im Vordergrund die fahrbare Plattform. Während des Aufsetzens zeigte der Bug des Helikopters nach rechts. Die Position der Plattform veränderte sich im Verlauf des Unfallvorganges nicht, d.h. sie befand sich immer am gleichen Ort.

Diese raschen Bewegungen um Längs- und Hochachse konnte der Pilot nicht mehr kontrollieren, so dass zuerst der Haupt- und anschliessend auch der Heckrotor den Boden berührten und der Helikopter schliesslich auf seine rechte Seite zu liegen kam.
