Schlussbericht Nr. 2111

über den Unfall

des Flugzeuges Mooney M20R, eingetragen als N401AC

vom 8. Februar 2009

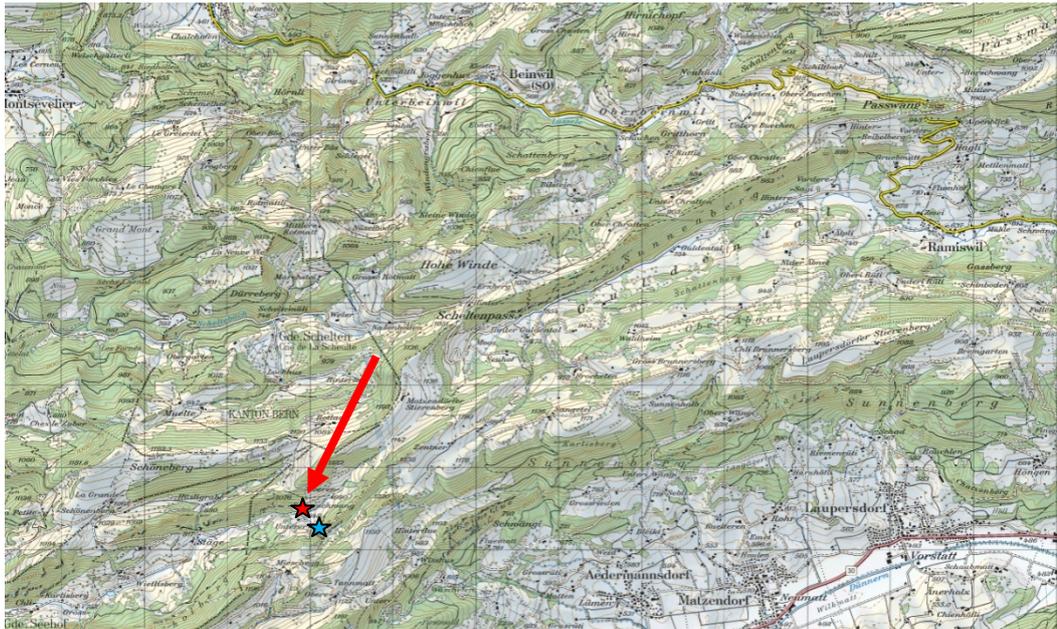
Das Flugzeug berührte schliesslich Bäume auf der nach Südwesten abfallenden Flanke des Matzendörfer Stierenbergs. Aufgrund der Spuren kann geschlossen werden, dass der Winkel zwischen Flugbahn und Gelände flach war und das Flugzeug über eine Strecke von ungefähr 150 m abgebremst wurde. Der Motor löste sich von der Flugzeugzelle, als das Flugzeug in der letzten Phase des Absturzes stark verzögert wurde. Er wurde ca. 80 m in Flugrichtung von der Flugzeugzelle entfernt aufgefunden. Nachdem der Motor abgetrennt worden war, glitt die Flugzeugzelle vertikal den Baumstämmen entlang zu Boden und blieb zwischen den Bäumen verkeilt liegen. Der Bereich der Passagierkabine blieb dabei grösstenteils intakt, die Flügel und das Heck wurden hingegen stark beschädigt. Während des Unfallherganges wurde der Pilot erheblich verletzt, seine Ehefrau überstand den Absturz unverletzt.

der N401AC unmittelbar vor dem Abbruch des Radarkontaktes an die RCC Zürich geliefert. Diese Positionsangabe lag rund 200 m südsüdöstlich der Unfallstelle und erlaubte die Einweisung des Rettungshelikopters der Schweizerischen Rettungsflugwacht (REGA). Um ca. 15:05 UTC informierte die Polizeizentrale in Lörach die Flugsicherung Basel, dass der Pilot einen Hubschrauber hören könne. Diese Information wurde unverzüglich an den Helikopter-Piloten der REGA weitergeleitet. Das Wrack konnte aufgrund der schwierigen Wetterverhältnisse erst um ca. 15:30 UTC lokalisiert werden.

Abbildung 1: Flugrichtung unmittelbar vor dem Aufprall (roter Pfeil), Unfallstelle (rot), letzte Position gemäss Radaraufzeichnung (blau)

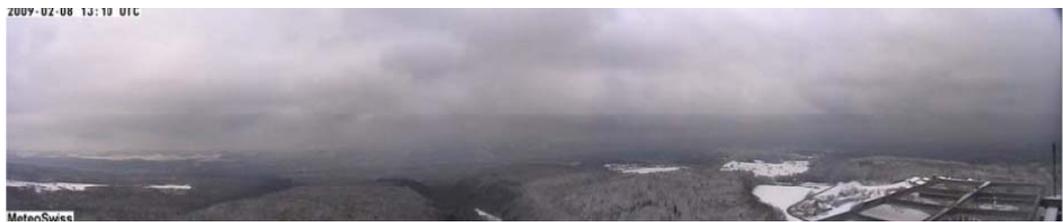
Die folgenden Kamerabilder wurden vom Hügel St. Chrischona bei Basel auf einer Höhe von ungefähr 2100 ft AMSL aufgenommen und erlauben einen Blick in Richtung der gewählten Flugroute.

Abbildung 2: Aufnahme der Kamera von MeteoSchweiz auf St. Chrischona um 13:10 UTC

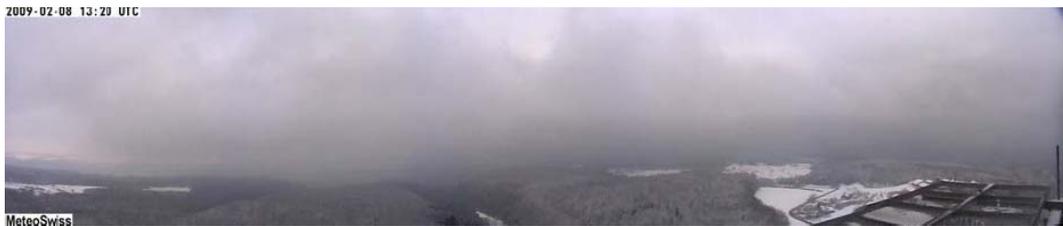
Abbildung 3: Aufnahme der Kamera von MeteoSchweiz auf St. Chrischona um 13:20 UTC
