Schlussbericht Nr. 2112

des Flugzeuges Tecnam P 92-JS, HB-KFZ

vom 24. Mai 2010

„Ragnatsch“, Gemeinde Mels/SG

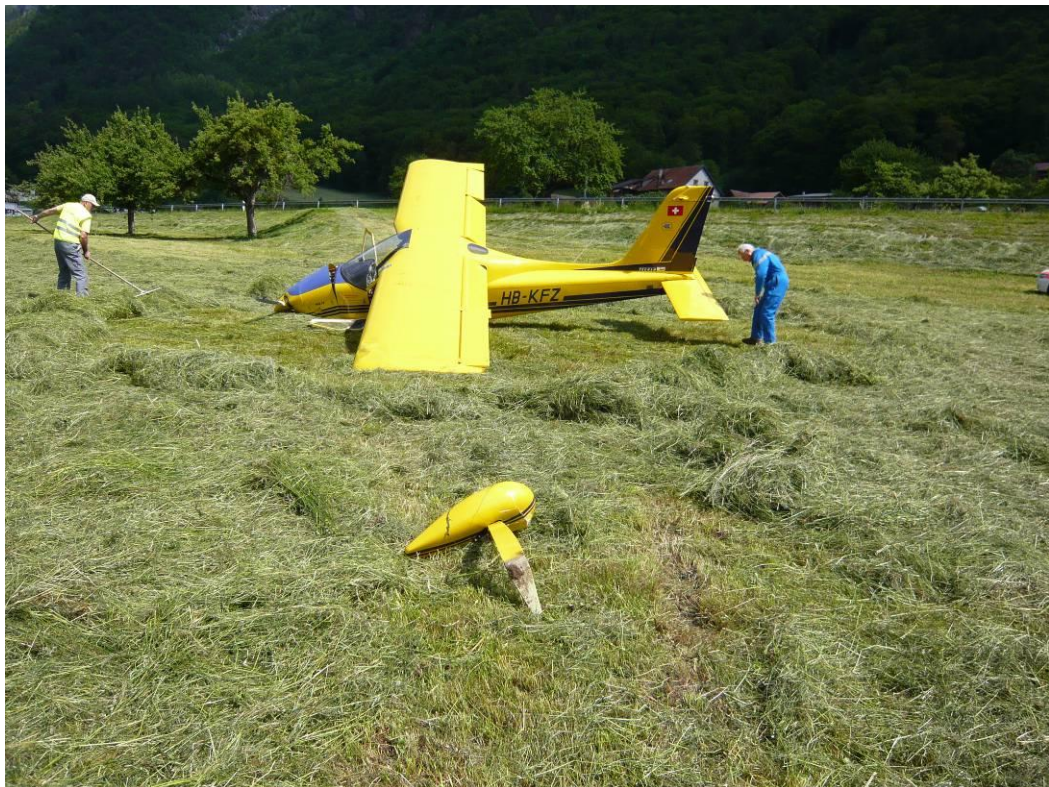
Bei der Landung wurde das linke Hauptfahrwerk abgerissen. Das Flugzeug kippte in der Folge auf die linke Seite und der linke Flügel berührte den Boden. Dadurch drehte sich das Flugzeug um ca. 50 Grad im Gegenuhrzeigersinn um die Hochachse und wurde auf kurze Distanz abgebremst. Das Bugfahrwerk knickte ein und wurde unter dem Rumpf eingeklemmt. Pilot und Passagierin konnten das Flugzeug unverletzt verlassen.

Abbildung 1: Endlage des Flugzeuges nach dem Unfall, aufgenommen am Folgetag. Im Vordergrund das abgerissene linke Hauptfahrwerk und Spuren vom Fahrwerk im Boden, welche die Richtung des Aufsetzens erkennen lassen (ungefähr in Blickrichtung).

- Das linke Hauptfahrwerk wurde abgerissen und hinterliess an der Eintrittskante des Seitenleitwerks deutliche Einschlagspuren. Es lag ca. 12 m vom Rest des Flugzeuges entfernt.
- Das Bugfahrwerk knickte ein und wurde unter dem Rumpf eingeklemmt.
- Der Motorträger brach an verschiedenen Stellen und der Motor kippte nach vorne und nach unten.
- Die flexiblen Verbindungen zwischen den beiden Vergasern und dem Einlasssystem des Motors waren getrennt.
- Der Ölstand des Motors war korrekt.
- Der Magnetzapfen des Motors wurde aus Rücksicht auf den späteren Prüflauf nicht gezogen (siehe Abschnitt 1.4.2).
- Die Lasche der Fixierung der Zündbox war gerissen.
- Benzin- und Luftfilter wiesen keine Besonderheiten auf.

Die Tatsache, dass der Propeller unbeschädigt war und keinerlei Spuren einer Bodenberührung aufwies, belegt, dass der Motor zum Zeitpunkt des Aufschlages keine Leistung abgab. Alle festgestellten Schäden am Flugzeug konnten eindeutig auf die Folgen der harten Landung zurückgeführt werden.

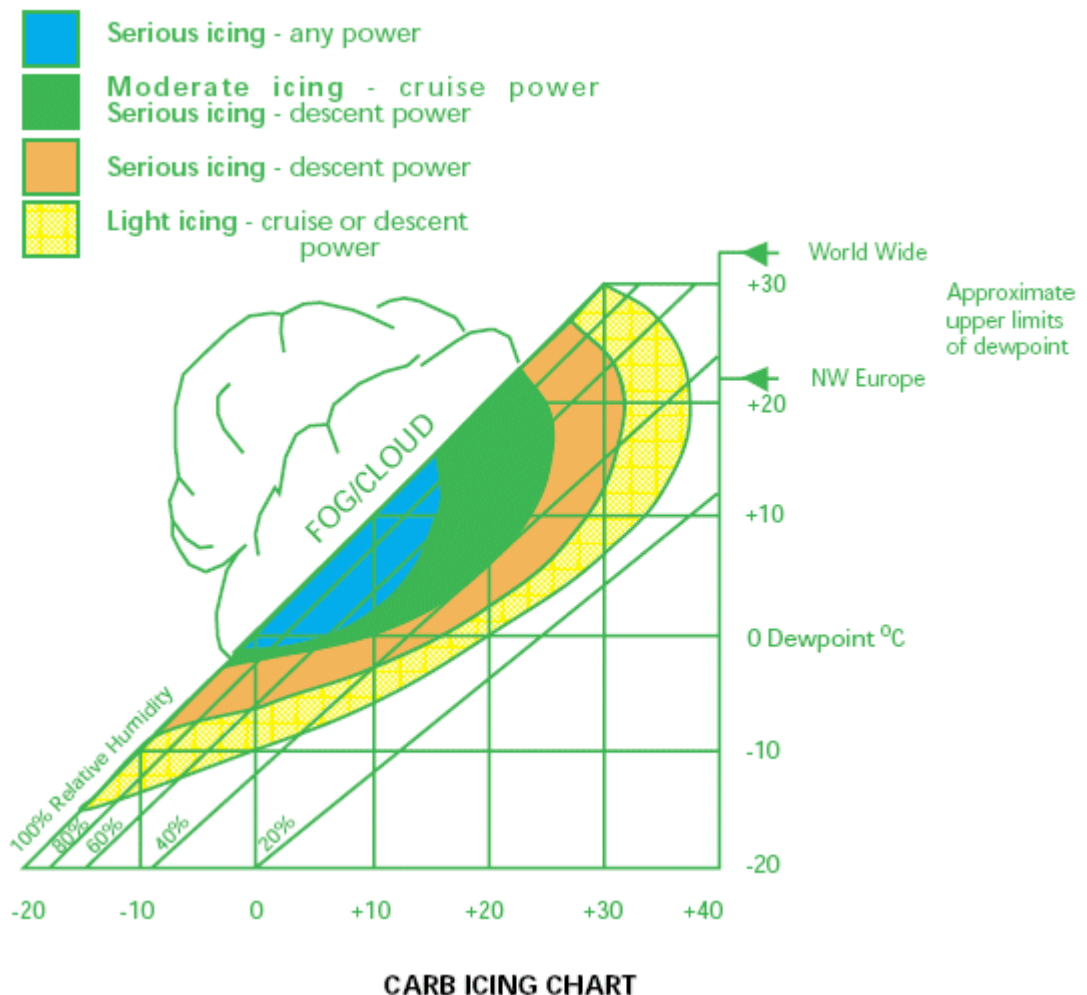
Eine Vergaservereisung erscheint angesichts der meteorologischen Verhältnisse grundsätzlich möglich. Die in Abschnitt 1.6.4 aufgeführten Werte für Temperatur und Taupunkt entsprachen Bedingungen, die gemäss der folgenden Grafik durchaus ein Risiko für eine Vergaservereisung bergen:

Abbildung 2: Risiko für eine Vergaservereisung in Abhängigkeit von Temperatur und Taupunkt.
Quelle: Australische Behörde für Transportsicherheit

Gemäss Diagramm und den in Kap. 1.6.4 aufgeführten Temperatur- und Taupunktswerten bestand über alle Höhen ein Risiko für mässige Vergaservereisung bei Reiseleistung (*moderate icing at cruise power*) und schwere Vergaservereisung bei Sinkflugleistung (*serious icing at descent power*).
