Büro für Flugunfalluntersuchungen BFU
Bureau d'enquête sur les accidents d'aviation BEAA
Ufficio d'inchiesta sugli infortuni aeronautici UIIA
Uffizi d'inquisiziun per accidents d'aviatica UIAA
Aircraft accident investigation bureau AAIB

Schlussbericht Nr. 2113

über den schweren Vorfall – Airprox
zwischen dem Flugzeug Airbus A340-600, HS-TNA,
betrieben durch Thai Airways International Ltd.
unter Funkrufzeichen THA 971
und dem Flugzeug Avion de Transport Régional ATR42, G-DRFC,
betrieben durch Blue Islands Ltd.
unter Funkrufzeichen BCI 937
vom 18. Juni 2010
auf dem Flughafen Zürich

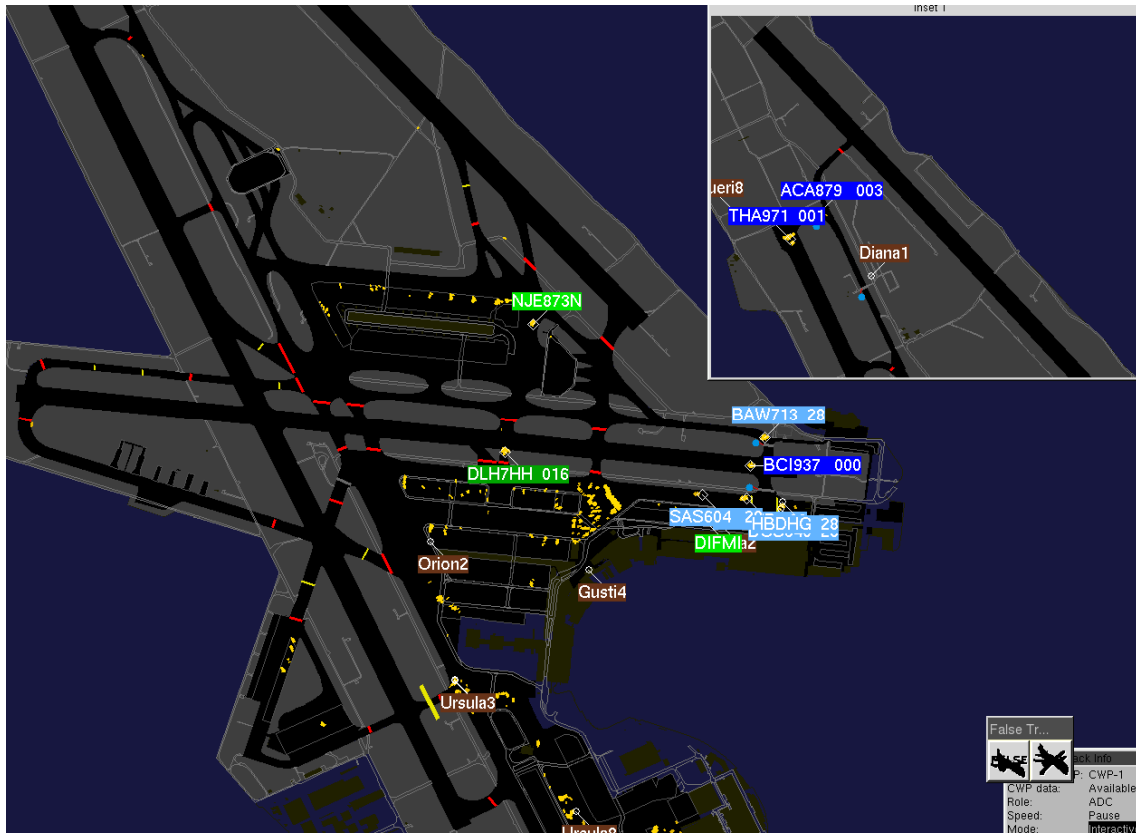
12:02:31 UTC: THA 971 quittiert die Startfreigabe und startet

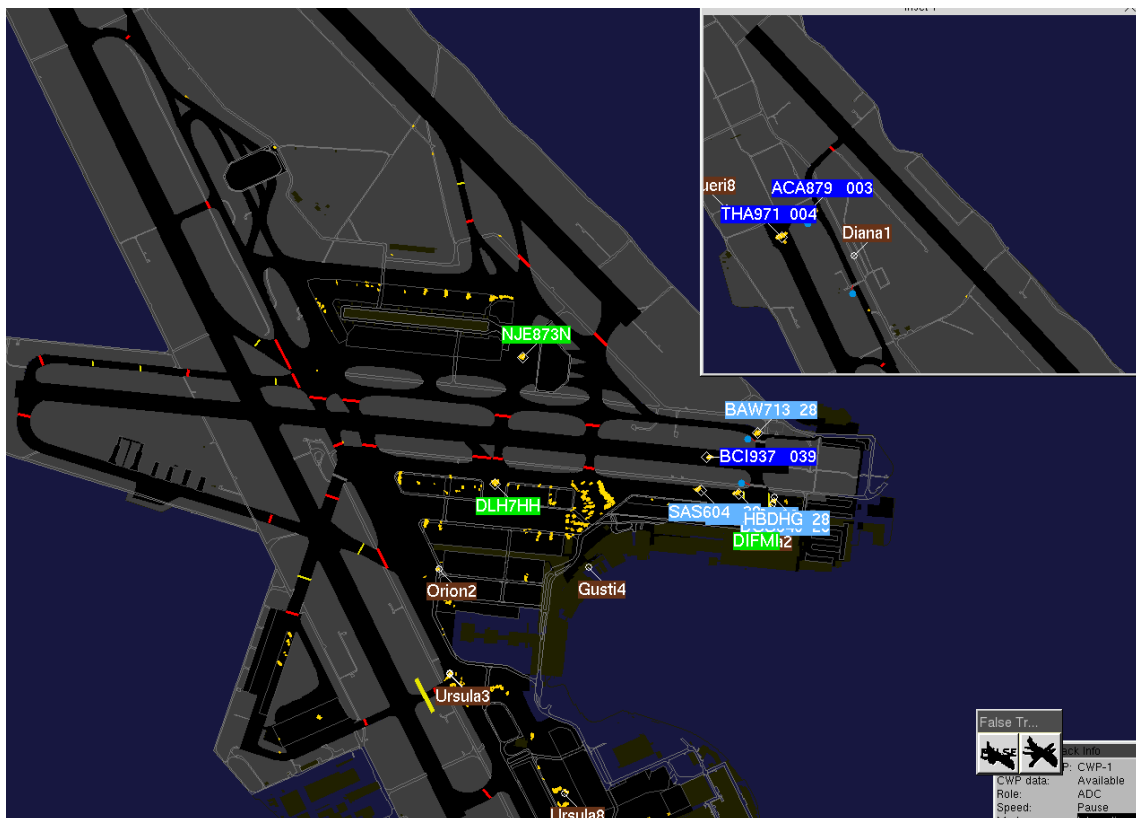
12:02:47 UTC: BWA 713 meldet: "Ah, you may have two aircraft taking off at the moment".

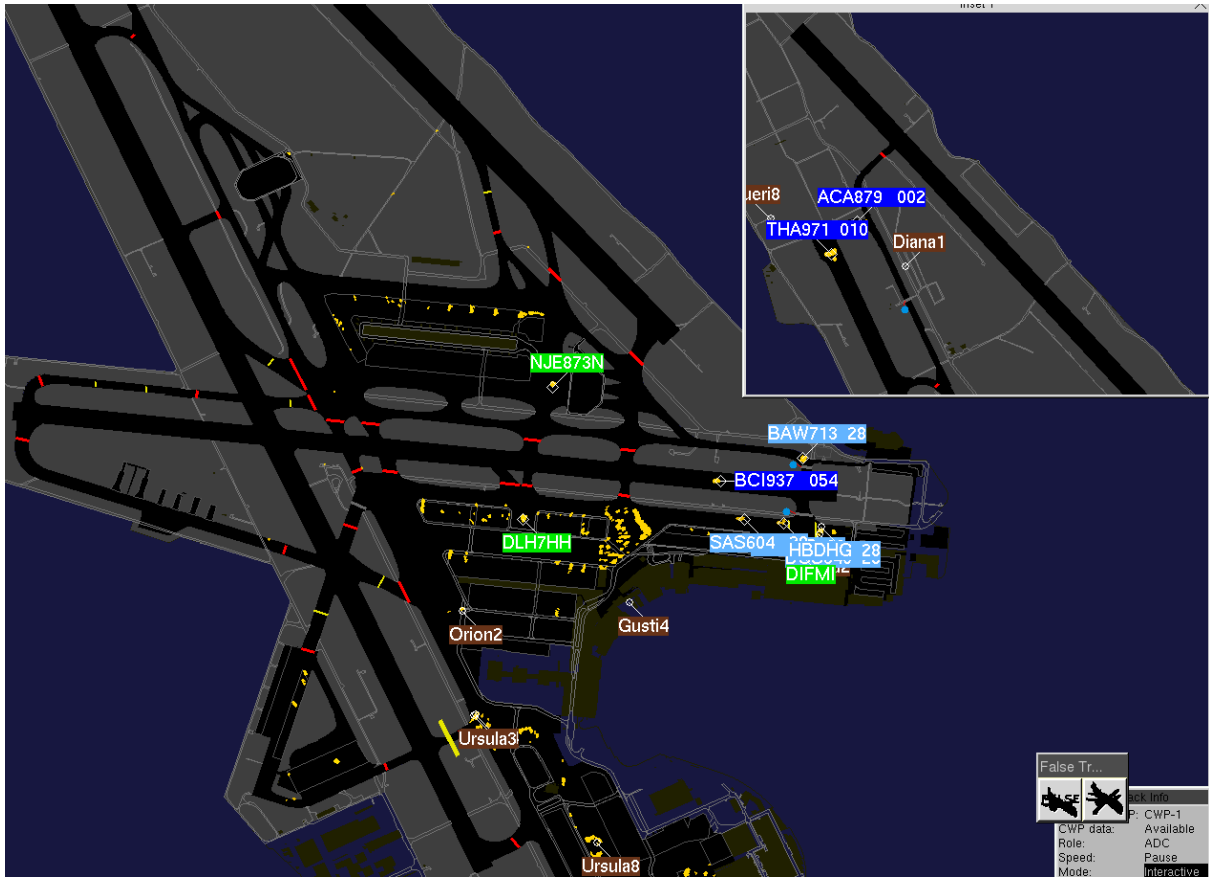
12:02:50 UTC: FVL ADC erteilt der BCI 937 einen Startabbruch (Geschwindigkeit der BCI 937: 54 kt)

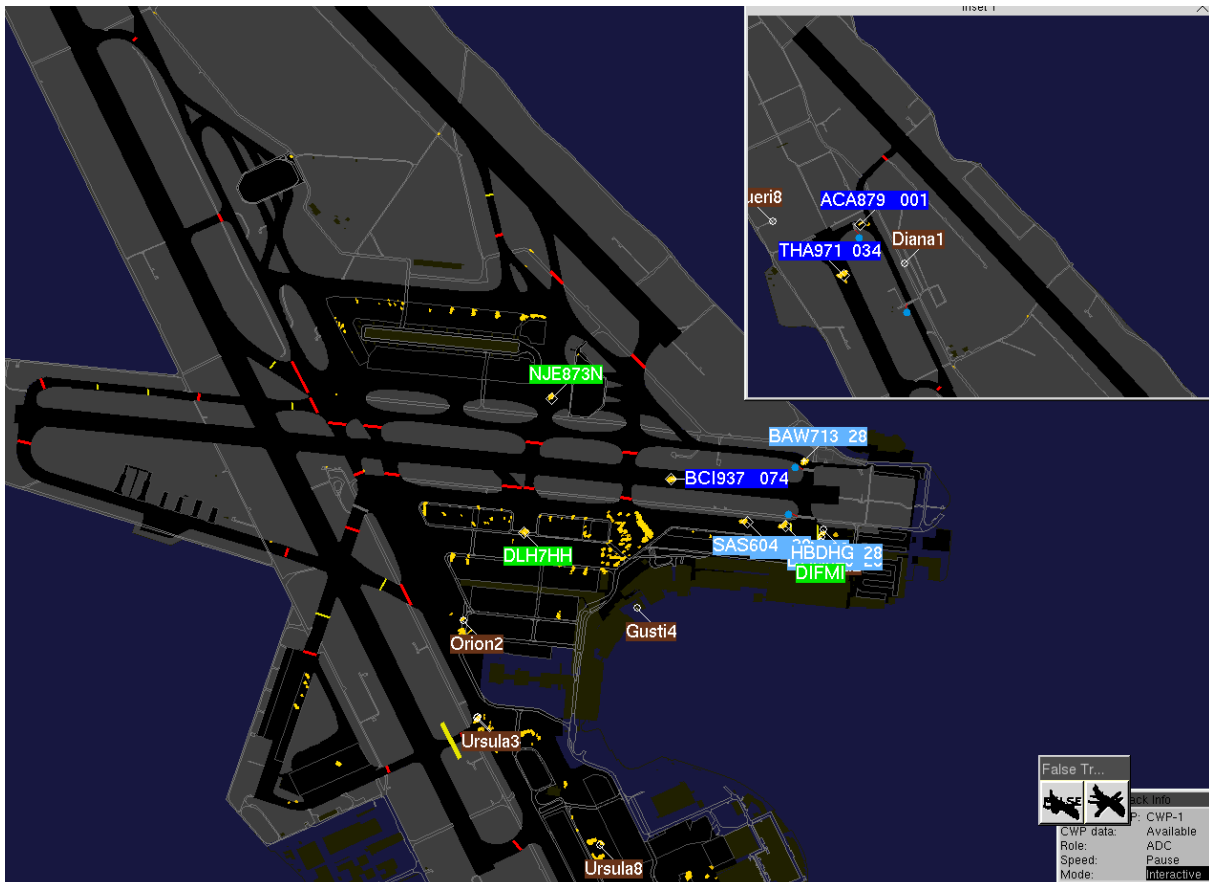
Beim Einleiten des Startabbruchs durch die Besatzung hatte die BCI 937 eine Geschwindigkeit von 74 kt und die THA 971 eine solche von 34 kt. Bereits zu diesem Zeitpunkt wäre die Auslösung einer RIMCAS Warnung angebracht gewesen, denn beide Flugzeuge befanden sich mit zunehmender Geschwindigkeit auf Kollisionskurs. Zu diesem Zeitpunkt wurde noch keine Warnung der Stufe 2 generiert, weil sich erst die BCI 937, aufgrund der errechneten Projektion, in der "kritischen Kreisfläche" befand (vgl. Kapitel 1.9.2).

12:02:55 UTC: maximale Geschwindigkeit der BCI 937 beim Startabbruch (74 kt)

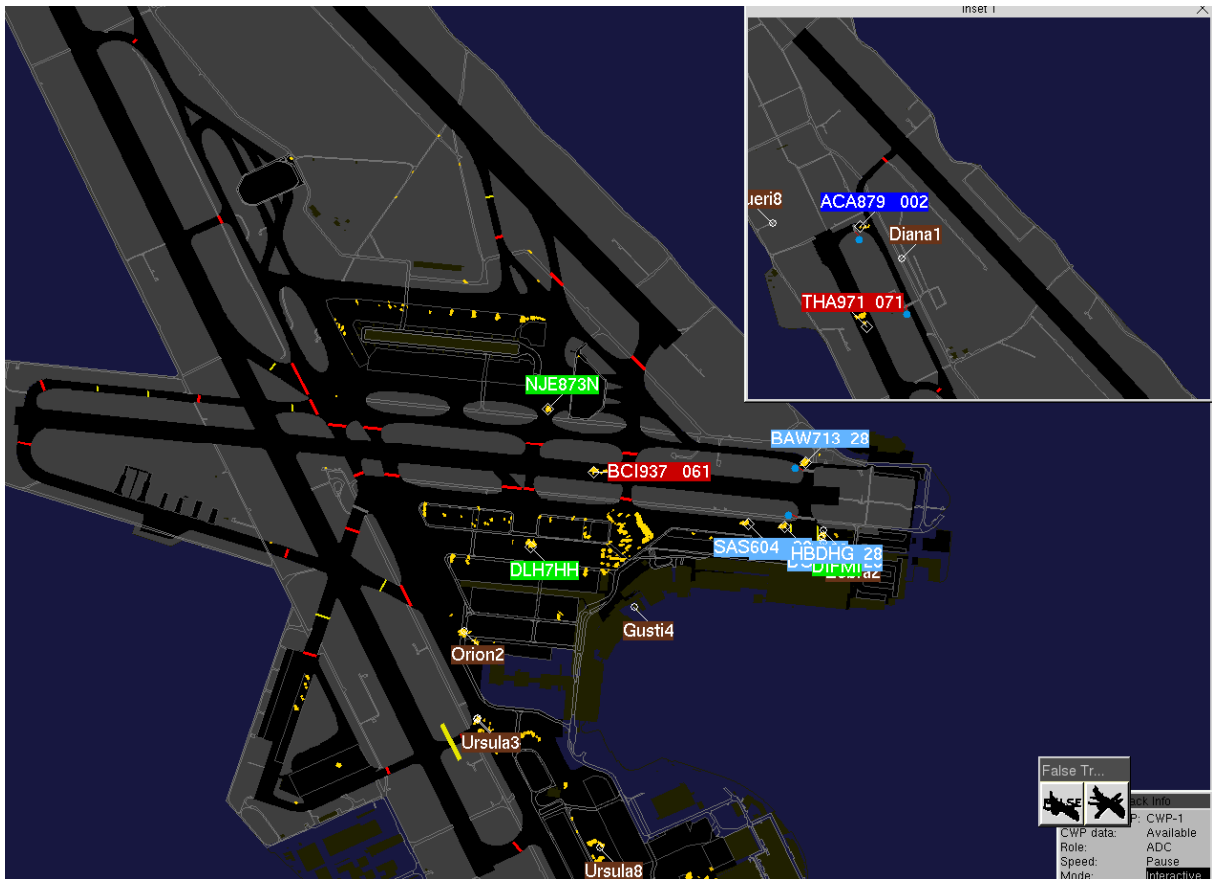
Beim schweren Vorfall hat das Kollisionswarnsystem RIMCAS angesprochen, nachdem die Besatzung der BCI 937 den Startabbruch bereits eingeleitet hatte. Beim Auslösen der RIMCAS-Warnung der Stufe 2 um 12:03:01 UTC wiesen die beschleunigende THA 971 auf der Piste 16 eine Geschwindigkeit von 71 kt und die abbremsende BCI 937 auf der Piste 28 eine solche von 61 kt auf (vgl. Anlage 1).

Ohne Startabbruch der BCI 937, so zeigen es die Berechnungen, wäre die RIMCAS-Warnung Stufe 2 zum gleichen Zeitpunkt, d.h. um 12:03:01 UTC (vgl. Anlage 1), ausgelöst worden als die THA 971 aufgrund der errechneten Projektion in die "kritische Kreisfläche" eindrang. Dies trifft auch zu, wenn die BCI 937 von sich aus, aus was für Gründen auch immer, zu einem späteren Zeitpunkt den Start abgebrochen hätte.

Eine Reaktion der Flugverkehrsleiterin erst nach Auslösung der aktuellen RIMCAS-Warnung Stufe 2 wäre schwierig gewesen. Die THA 971 hatte zu diesem Zeitpunkt bereits eine Geschwindigkeit von 71 kt und die sich weiter beschleunigende BCI 937 hätte sich bereits im Bereiche der kritischen Startabbruchgeschwindigkeit befunden.

12:03:01 UTC: das RIMCAS System generiert eine Stufe 2 Warnung

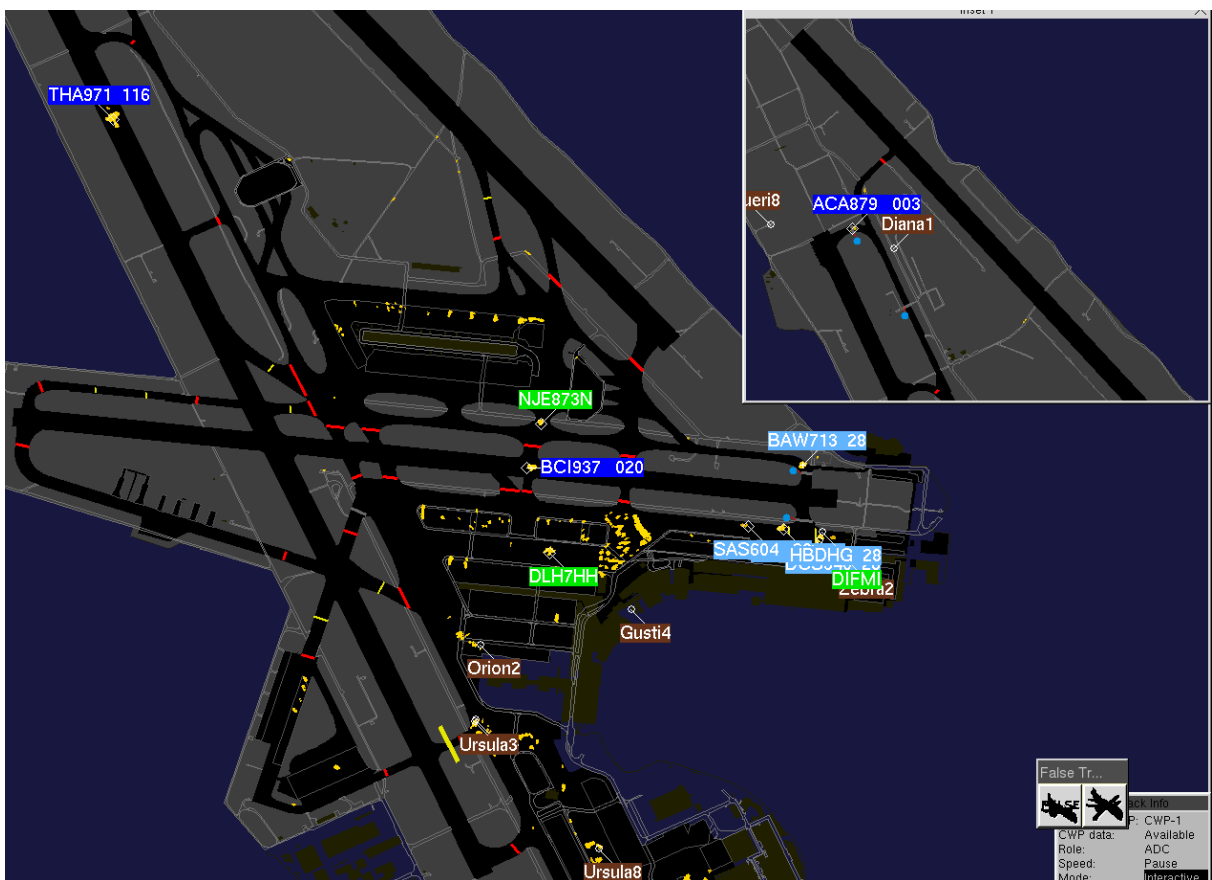
12:03:13 UTC: das RIMCAS System deaktiviert die Stufe 2 Warnung, da keine Konfliktsituation mehr existiert.

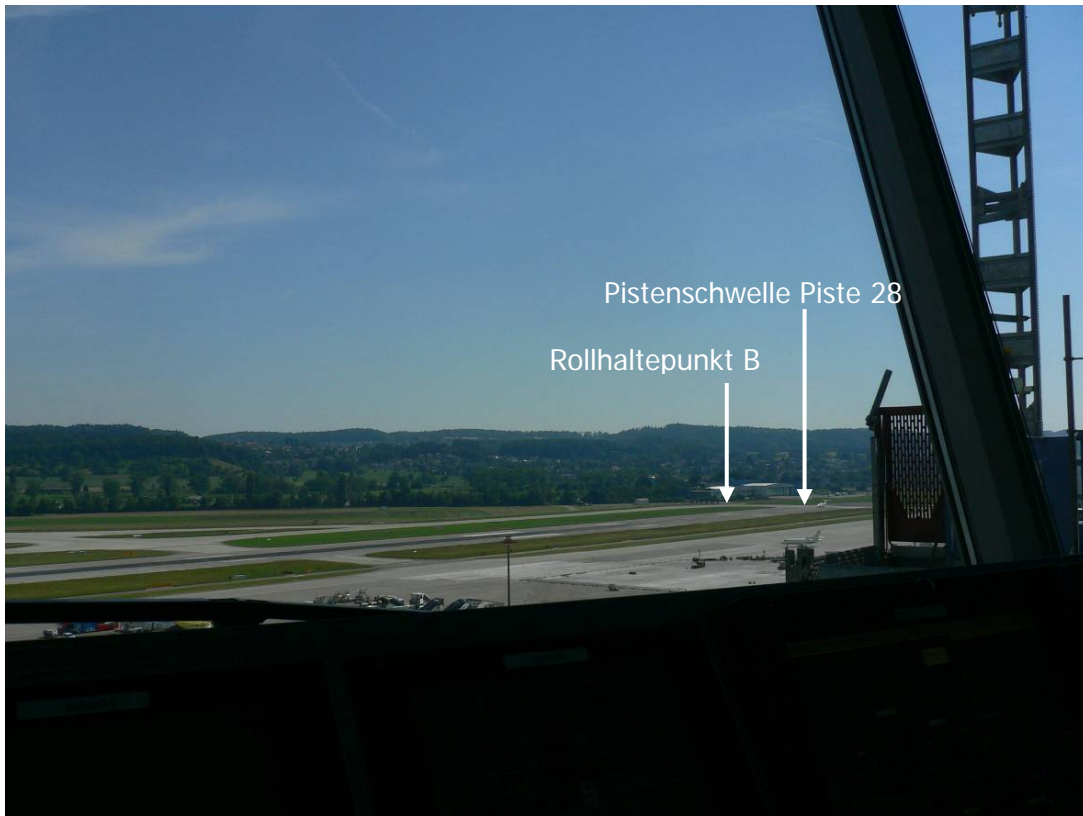
Bild 1: ADC Arbeitsplatz; Blick nach rechts, Sicht sitzend (25. Juni 2010; 08.27 UTC)

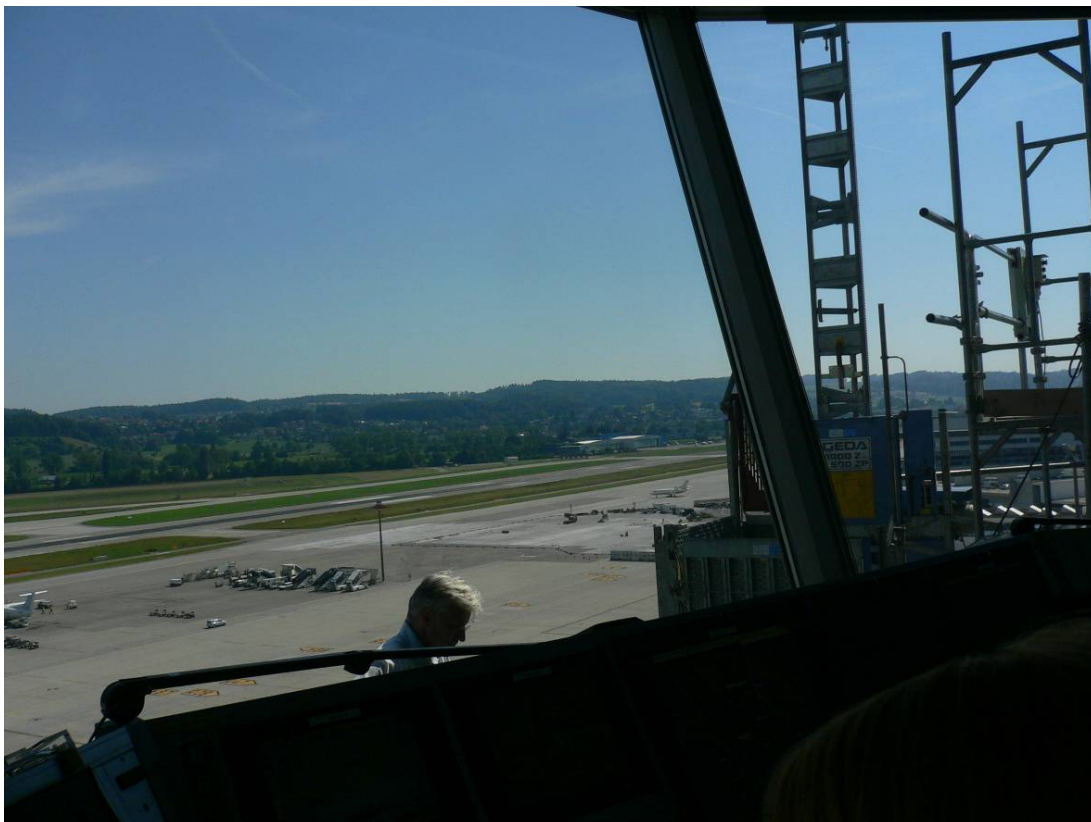
Bild 2: ADC Arbeitsplatz; Blick nach rechts, Sicht stehend (25. Juni 2010; 08.28 UTC)
