Schlussbericht Nr. 2114

des Helikopters Robinson R22 Beta II, HB-ZHB

vom 27. Mai 2010

„Auzegli“, Gemeinde Uzwil/SG

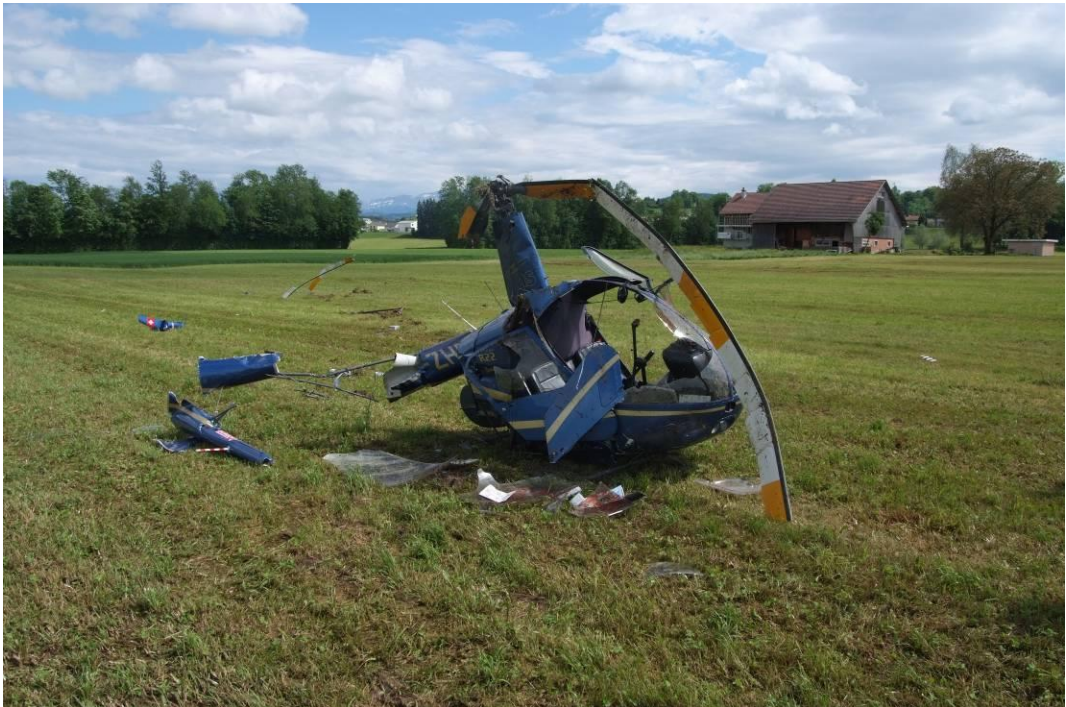
Abbildung 1: Hauptwrack des Helikopters nach dem Unfall. Der Helikopter wurde nach dem Unfall aufgerichtet, um das weitere Auslaufen von Betriebsstoffen zu verhindern. Im Hintergrund weitere Einzelteile sowie verschiedene Einschlagspuren, welche die Anflugrichtung erkennen lassen (ungefähr entgegen der Blickrichtung).

Das Landegestell des Helikopters war durch den Aufprall in die Breite deformiert und im weiteren Verlauf des Unfalls teilweise abgerissen worden. Die Spuren am Helikopter und in der Wiese zeugen von einem heftigen Bodenkontakt mit grosser Vertikal- und beträchtlicher Vorwärtsgeschwindigkeit. Der Heckausleger war abgetrennt, die Heckrotorwelle ausgerissen. Eines der beiden Hauptrotorblätter blieb beim Einschlag in den Boden in diesem stecken und wurde abgerissen. Der Unterbau beider Pilotensitze war deformiert. Die Vergaservorwärmung war ausgeschaltet, der Brandhahn geschlossen.

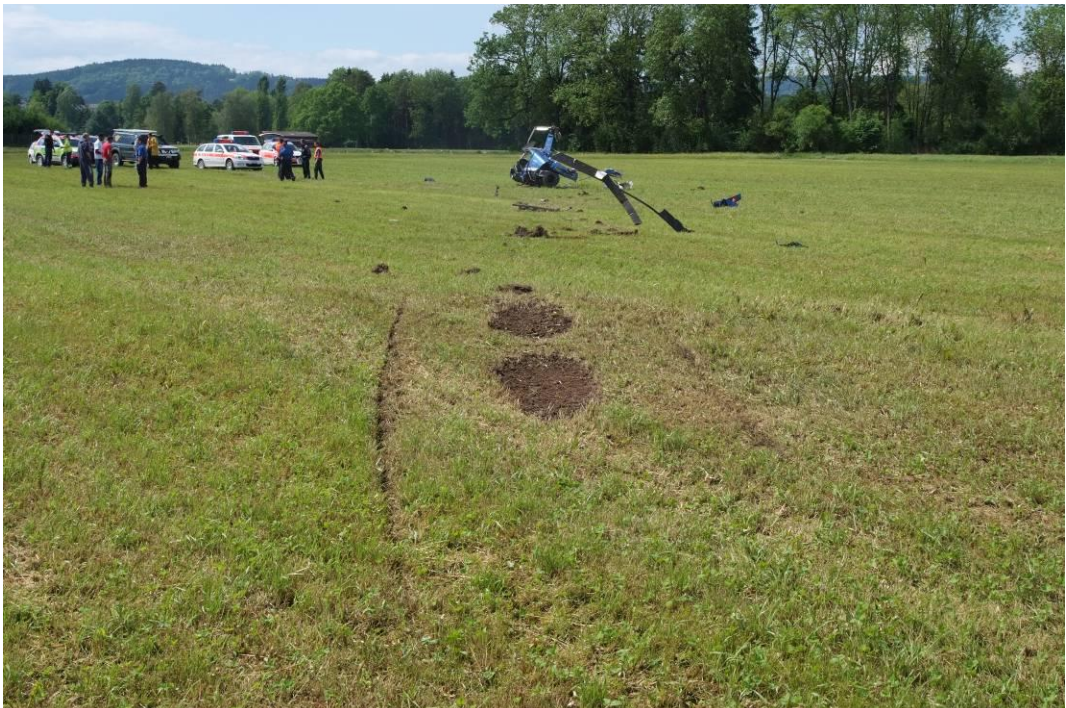
Der Helikopter schlug in annähernd horizontaler Lage mit Vorwärtsgeschwindigkeit auf der Wiese auf. Das Landegestell wurde durch die hohe Aufprallenergie in die Breite deformiert, und auch die Unterseite des Rumpfes hinterliess deutliche Einschlagspuren. In der Folge kippte der Helikopter vornüber, die Rotorblätter schlugen in den Boden und der Heckausleger wurde abgetrennt. Nach einem oder zwei Überschlägen kam der Helikopter auf die rechte Seite zu liegen und rutschte in dieser Position noch einige Meter weiter, bevor er zerstört zum Stillstand kam.

Abbildung 2: Im Vordergrund die ersten Einschlagspuren der Kufen und der Rumpfunterseite, weiter hinten eines der beiden Hauptrotorblätter, welches abgerissen wurde und im Boden steckte, ganz hinten das Hauptwrack.

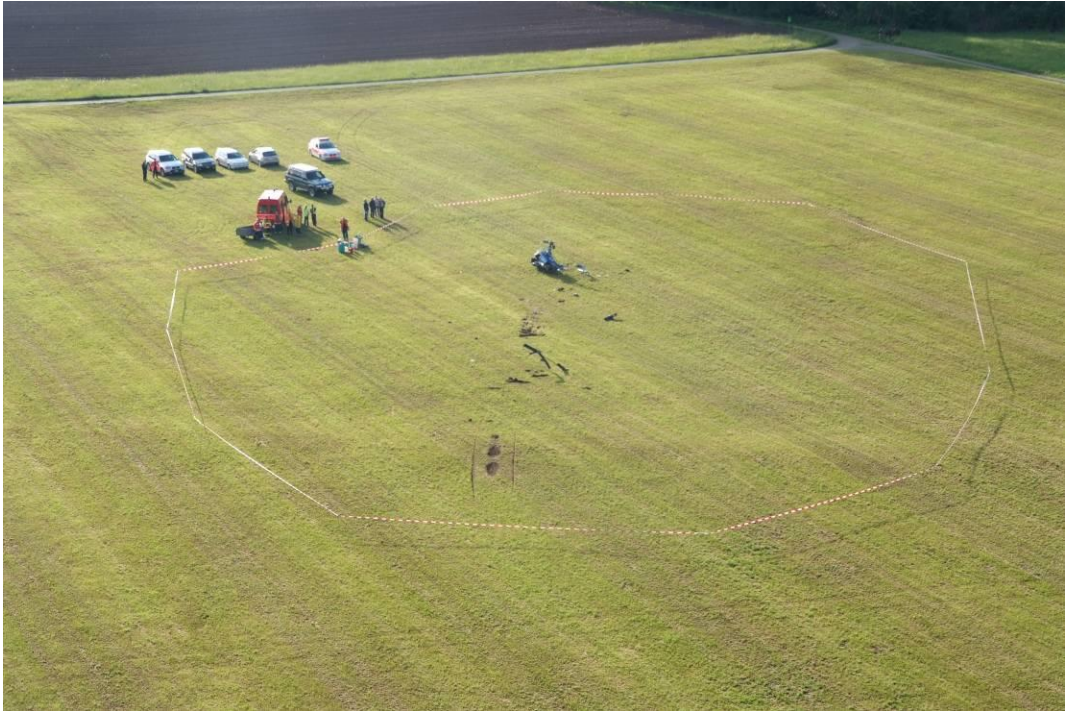
Abbildung 3: Erste Aufschlagspuren, weitere Einschlagspuren und Einzelteile sowie das Hauptwrack aufgenommen aus der Luft, ungefähr aus der Anflugrichtung.
