Büro für Flugunfalluntersuchungen BFU
Bureau d'enquête sur les accidents d'aviation BEAA
Ufficio d'inchiesta sugli infortuni aeronautici UIIA
Uffizi d'inquisiziun per accidents d'aviatica UIAA
Aircraft accident investigation bureau AAIB

Rapport final no. 2118

concernant l'accident
de l'avion PAC 750XL immatriculé ZK-JPP
survenu le 21 septembre 2008
à Gumefens, commune de Pont-en-Ogoz/FR
à environ 15 km au sud de Fribourg

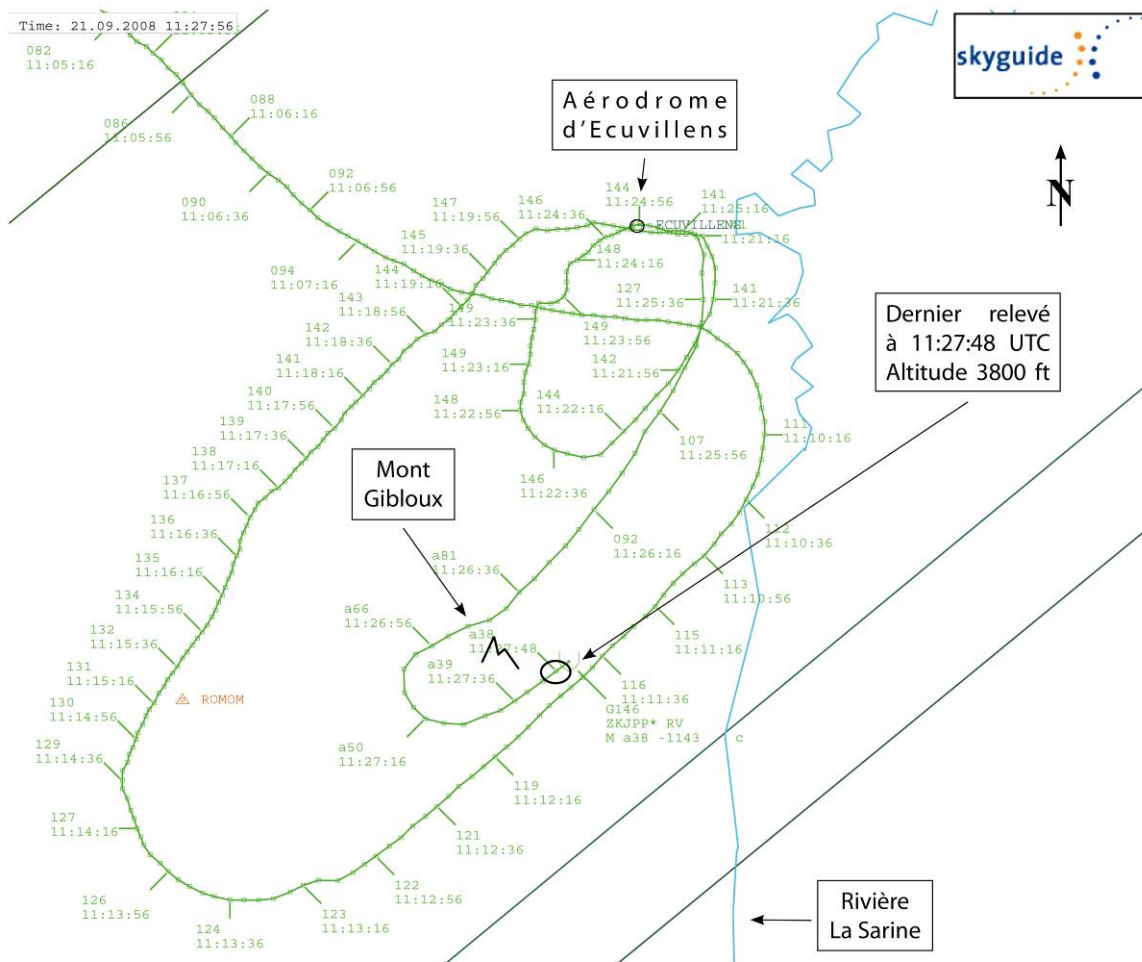
Annexe 1: Tracé radar

Le tracé radar montre que l'avion se dirige initialement vers le sud-ouest avec un taux de descente moyen supérieur à 4300 ft/min. Il effectue ensuite un demi-tour par la gauche pour s'établir sur un cap nord-est. A la fin du virage le taux de descente moyen est d'environ 500 ft/min. Le relevé radar indique à 11:27:36 UTC une altitude de 3900 ft et s'arrête 12 secondes plus tard avec une altitude enregistrée de 3800 ft, à environ 4 NM au sud de l'aérodrome d'Ecuwillens (voir annexe 1). Ce dernier relevé radar est très proche du lieu d'impact.

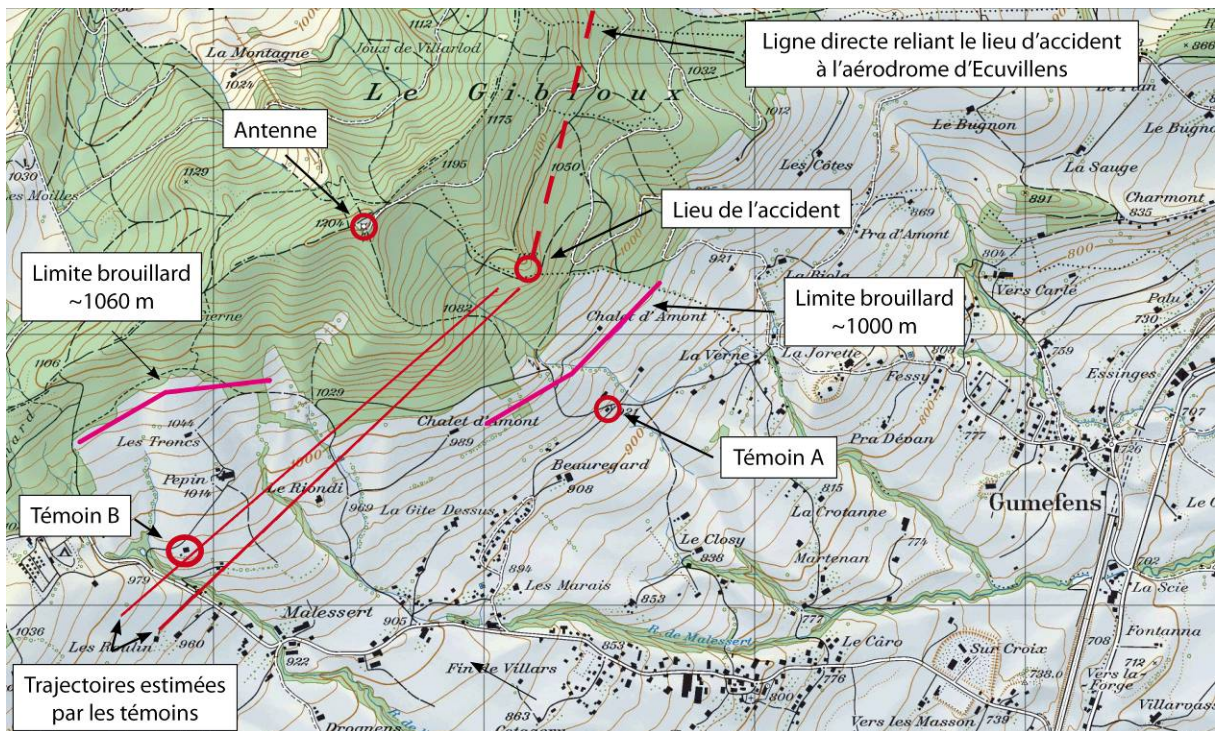
Annexe 4: Carte 1:25 000 et limite du brouillard

Le témoin A, au bénéfice d'une grande expérience de vol et habitant le village de Sorens situé à environ 1,3 km au sud du lieu d'impact, a fait la déclaration suivante: "*Je me trouvais dans la véranda semi-extérieure. Je n'ai jamais vu l'avion. J'ai entendu un bruit de turbine (type turbo-propulseur) continu, régulier et proche (bas) en direction SW-NE de quelques secondes suivi d'une explosion que j'ai estimée dans la région du crash. Il était 13h20 LT. Je suis immédiatement sorti de mon domicile pour essayer de voir quelque chose. A cause de la limite du brouillard située un peu en amont, je n'ai rien pu voir. Je ne voyais pas la lisière de la forêt [voir annexe 4].*

Le témoin A, ancien pilote professionnel d'hélicoptère, ayant entendu l'avion ZK-JPP et habitant à 1.3 km au sud du lieu d'accident a observé la base de la couche de stratus juste au-dessous de la lisière de la forêt où a eu lieu l'accident. C'est-à environ 1000 m AMSL, soit 3280 ft AMSL. Le témoin B a confirmé ces observations (annexe 4).

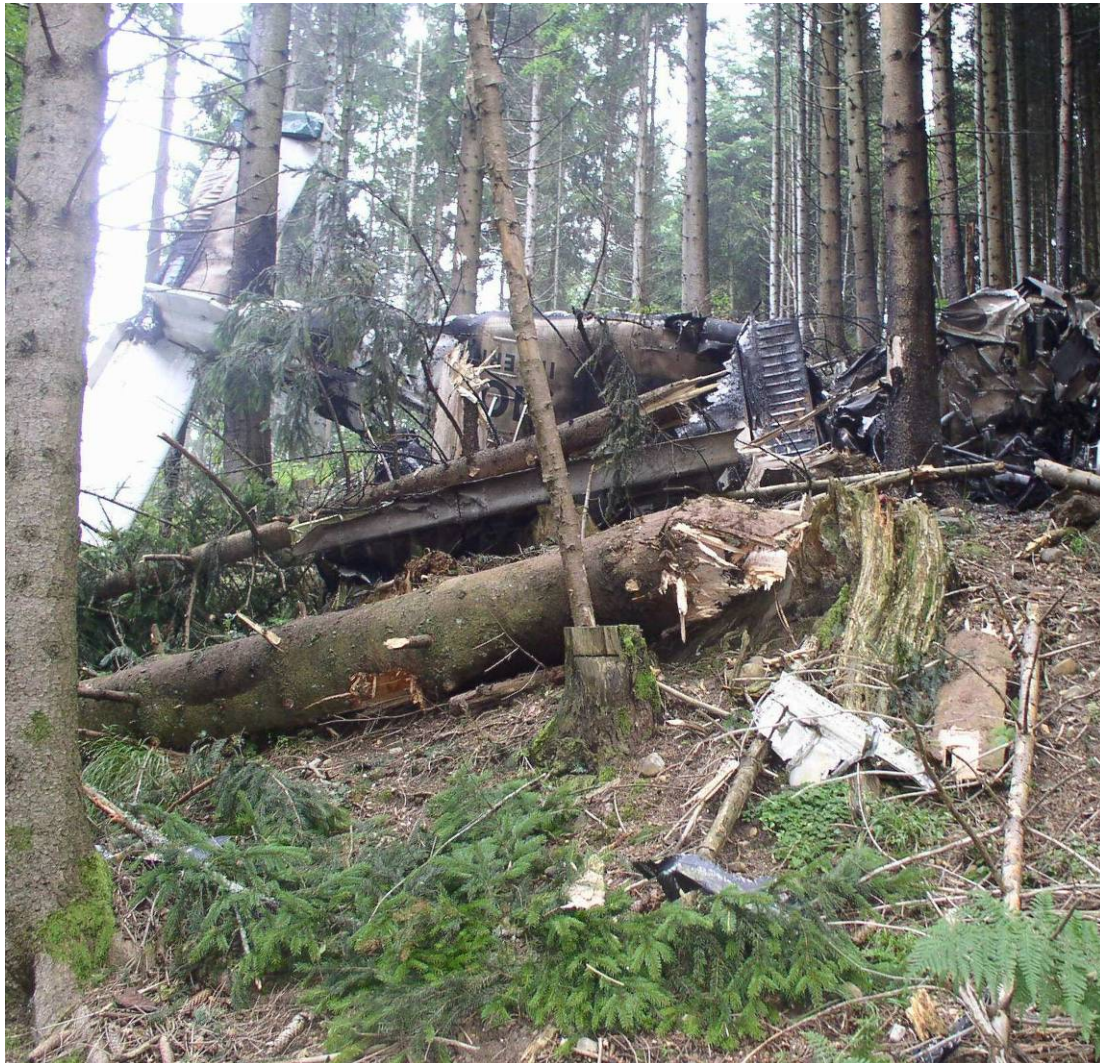
Annexe 7: Photo de l'épave

Après coordination avec la police pour la suite des recherches, ce témoin découvre vers 13:00 UTC l'épave du ZK-JPP (annexe 7) dans une zone fortement boisée et difficile d'accès de laquelle de petites flammes et de la fumée s'échappaient encore.

L'accident a provoqué d'importants dommages à la forêt. De nombreux arbres ont été sectionnés. Certains, autour de l'épave, ont été brûlés. Le terrain a été contaminé par du kérosène.
