# **Schlussbericht Nr. 2121**

über den Unfall

des Helikopters AS350 B3, HB-ZJO

vom 16. Juli 2010

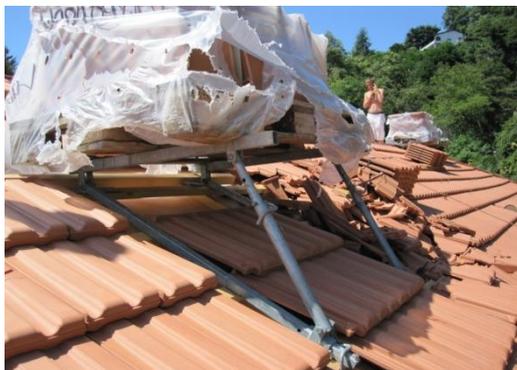
Beim ersten Flug des zweiten Auftrages, der um 13:59 Uhr startete, war vorgesehen, eine Palette mit Ziegeln zu transportieren. Diese Palette befand sich auf einem Alu-Dachträger (vgl. Bild 1) und war noch in der Originalverpackung aus Plastik (vgl. Bild 2). Sie bestand aus 40 Ziegelbündeln des Typs Campa und wog 900 kg.

**Bild 1:** Aludachträger (Ziegelbock). Die Last auf dem Bild ist nicht diejenige des Unfalls.

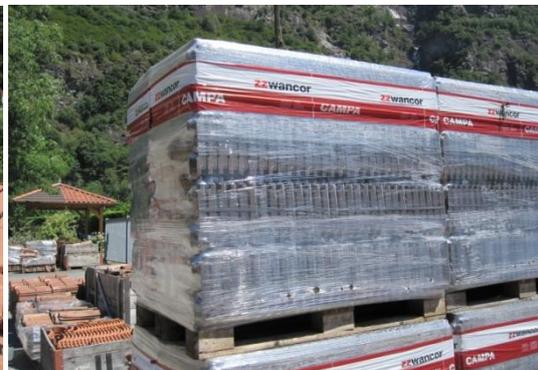
**Bild 2:** Ähnliche Palette mit Ziegelbündeln des Typs „Campa“ im Originalumschlag.

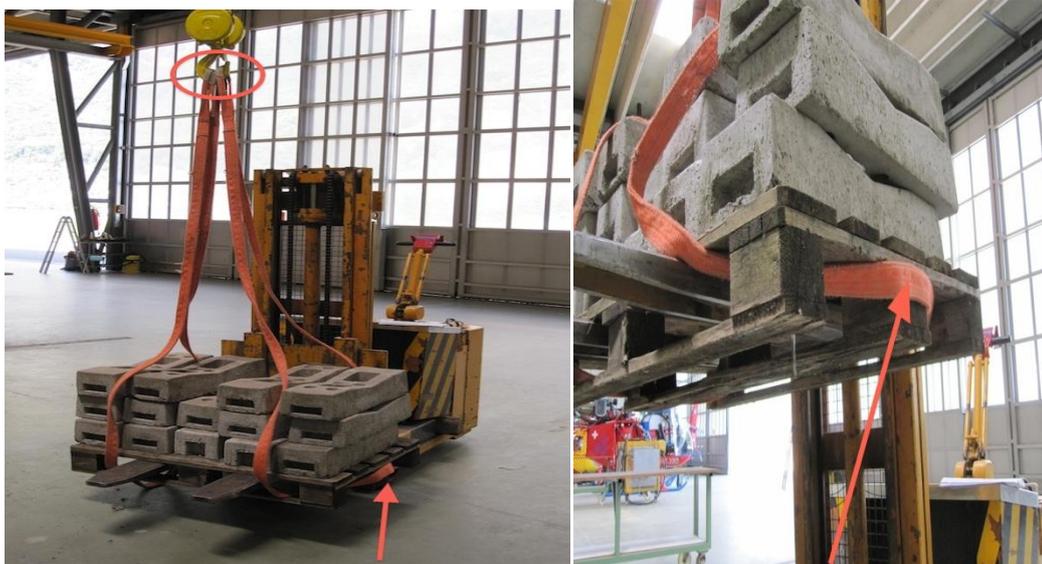
Auf dem Dach befanden sich ebenfalls ein Zimmermann und ein Maler. Diese waren mit anderen Arbeiten beschäftigt. Der Flughelfer bat sie, ihm bei der Arbeit zu helfen und die Umreifungsgurten festzuhalten, bis diese durch das Anziehen durch den Helikopter gestreckt wären (vgl. Bild 3 und Bild 4).

**Bild 3 und 4:** Darstellung der Anordnung der Umreifungsgurten an der Palette durch den Flughelfer beim Unfallflug.

Als der Flughelfer in Orselina ankam, begab er sich zuerst auf das Dach der Wallfahrtskirche Madonna del Sasso, um die Last vorzubereiten. Er versah diese Palette mit Ziegeln der Marke "Campa" mit zwei Umreifungsgurten. Für den Transport verwendete der Flughelfer dieselbe Anschlagtechnik, wie er sie im Betrieb gelernt hatte (vgl. Bild 3 und 4). Diese Anschlagtechnik war für die mit Ziegeln beladene Palette nicht zweckmässig.

Die vom Flughelfer verwendete Anschlagtechnik ist sehr riskant für den Transport einer Palette mit unbefestigter Last über bebautem Wohngebiet. Diese Anschlagtechnik übt auf die Paletten mechanische Kräfte aus, für welche die Paletten nicht vorgesehen sind. Weiter werden durch diese Anschlagtechnik die Ziegelbünde nicht auf der Palette festgehalten. Dadurch können die Ziegel jederzeit herunterfallen.

Der Unfall ist darauf zurückzuführen, dass beim Aufheben einer Palette die geladene Last von der Palette wegrutschte und einen Arbeiter traf. Die verwendete Anschlagtechnik der Palette am Transportseil war nicht zweckmässig.

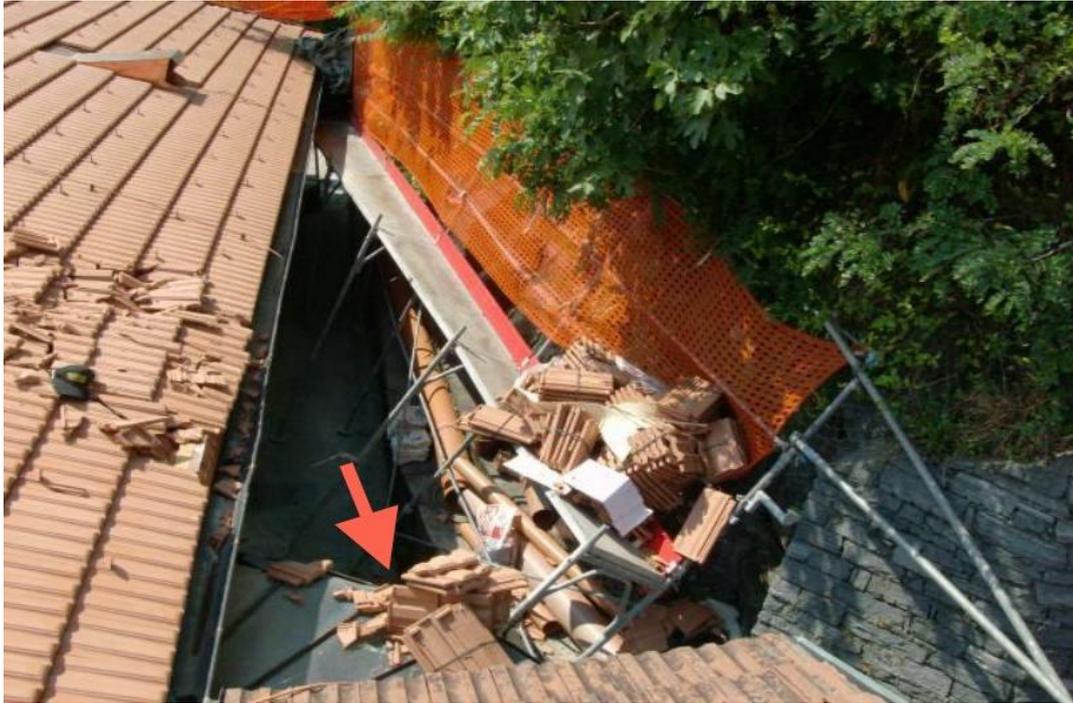
Als der Zimmermann realisierte, dass die Last auf ihn stürzen würde, versuchte er, rückwärts zu entkommen. Das gelang ihm nicht und er wurde von den rutschenden Ziegelbünden getroffen. Dabei glitt er vier Meter dachabwärts und stürzte kopfüber vom Dachrand aus 3.10 m Höhe auf den Boden (vgl. Bild 5).

**Bild 5:** Aufschlagstelle des Zimmermanns
