Schlussbericht Nr. 2122 der Schweizerischen Unfalluntersuchungsstelle SUST

über den Unfall des Helikopters
Agusta A109K2, HB-XWJ

vom 23. Juni 2008

Helikopterlandeplatz auf dem Dach des
Spitals Samedan/GR

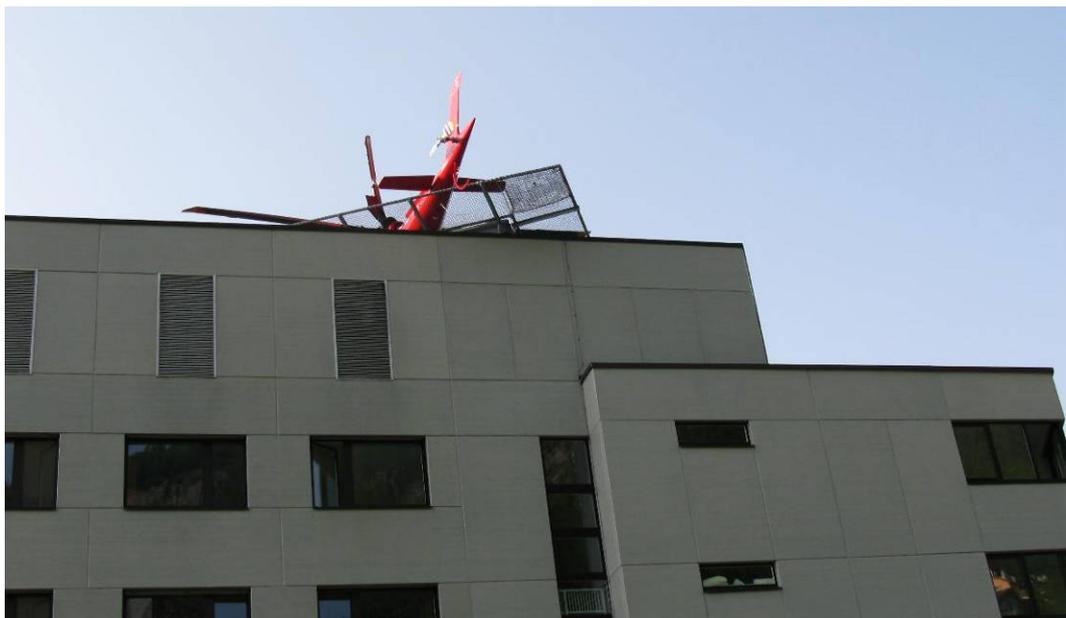
Nach dem Aussteigen stellten der Pilot und die beiden weiteren Besatzungsmitglieder einen grossen Schaden am Helikopter und Schäden an der Heliplattform des Helikopterlandeplatzes fest. Augenfällig waren ein zerstörtes Rotorblatt sowie das stark beschädigte Fahrwerk. Die beiden Hauptfahrwerke waren eingeknickt. Der Helikopter befand sich am äusseren Rand des Landeplatzes und das Heck ragte ca. 1 m über die Gebäudefassade hinaus. Die Gitterroste der Heliplattform waren im Bereich der Landezone teilweise aus ihren Befestigungen herausgelöst und verschoben.

Bild 1: Der beschädigte Helikopter ragt über die Heliplattform und die Gebäudefassade hinaus.

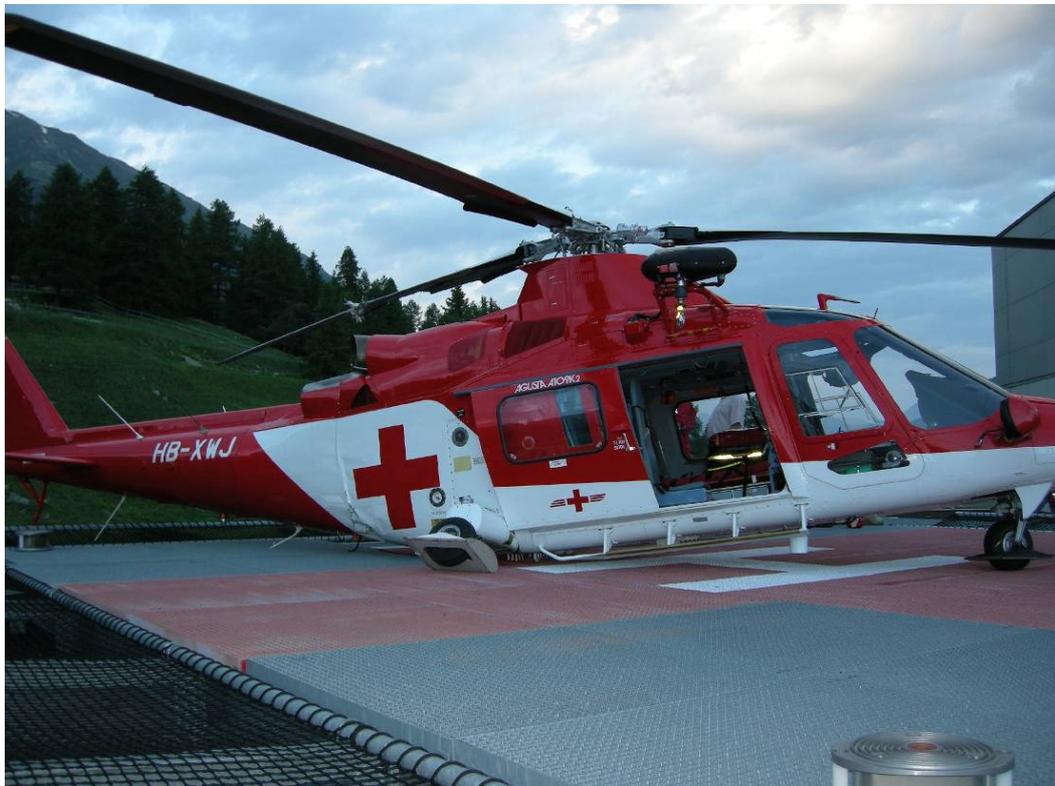
Bild 2: Endlage des stark beschädigten Helikopters auf der Heliplattform

Der stark beschädigte Helikopter befand sich am äusseren Rand der Heliplattform.

Das Heck ragte ca. 1 m über die Gebäudefassade hinaus. Bei einer ersten Untersuchung wurden folgende Schäden festgestellt:

- Ein Rotorblatt war zerstört.
- Der rote Schwenkdämpfer fehlte.
- Die beiden Hauptfahrwerke waren eingeknickt. Die Bugfahrwerkstruktur war stark beschädigt.

- Die Verschalung des Rumpfhinterteils wies etwa 1 Meter hinter dem Hauptfahrwerk starke Deformationen auf.
- Der obere Teil der Seitenflosse war stark beschädigt.

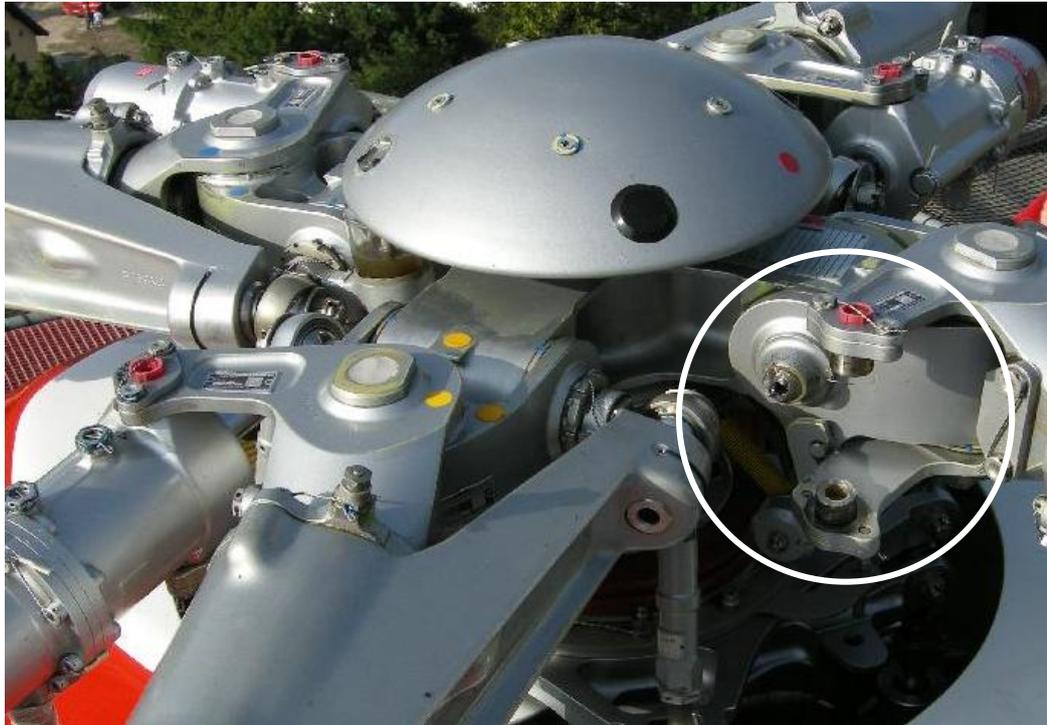
Der fehlende Schwenkdämpfer konnte noch am Unfalltag, etwa 150 m von der Unfallstelle entfernt, im Dachstock eines Hauses aufgefunden werden. Die Kolbenstange des Stossdämpfers fehlte und konnte trotz intensiven Suchens nicht aufgefunden werden.

Bild 3: Schwenkdämpfer „Rot“ fehlt, Bruchstelle am Rotorkopf

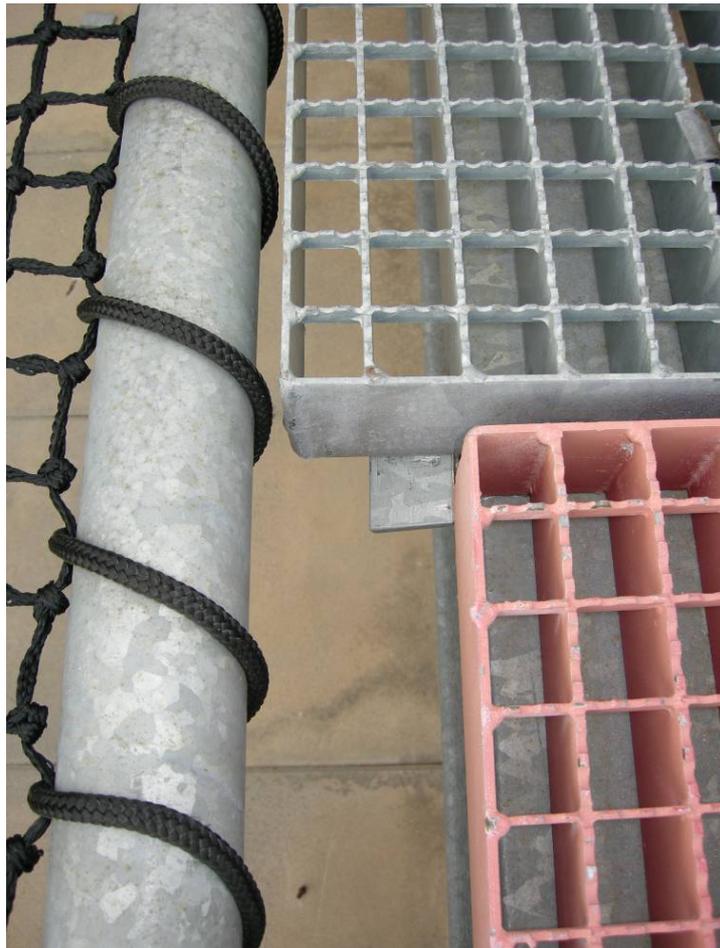
Die visuelle Prüfung nach dem Unfall zeigte an der Heliplattform die nachfolgend aufgelisteten Beschädigungen:

- An einzelnen Gitterrosten lokal plastisch deformierte Gitterstäbe.
- Lose und verkrümmte Klammern, mit welchen die Gitterroste gegen ein Abheben gesichert waren.
- Gitterroste, die seitlich auf der Tragkonstruktion verschoben waren.
- Randeinfassungsprofile, welche durch das seitliche Verschieben der Gitterroste an der Anschweisstelle abgerissen waren.
- Lokale plastische Deformationen an Querträgern.

Bild 4: Verschobener Gitterrost

Da die auf der Plattform verlegten Gitterroste lediglich durch Klammern auf der Unterkonstruktion gegen ein Abheben gesichert waren, konnten diese bei einer lateralen Beanspruchung auf der Unterkonstruktion rutschen.

Gemäss den Normen der ICAO muss die Befestigung jedes Gitterrostes so ausgelegt sein, dass diese einer Beanspruchung widersteht, welche sich aus 50% des Gewichtes des Helikopters und einer maximalen Windbeanspruchung zusammensetzt. Dadurch wird die Beanspruchung sicher auf die Unterkonstruktion übertragen. Diese Forderung wurde durch die Art der Gitterrost-Montage der Heliplattform von Samedan nicht erfüllt.

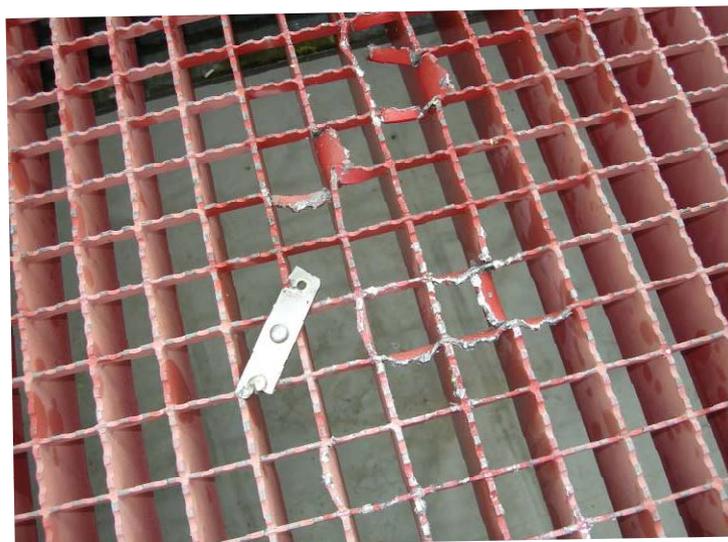
Bild 5: Ausgerissene Befestigung und Beschädigung am Gitterrost

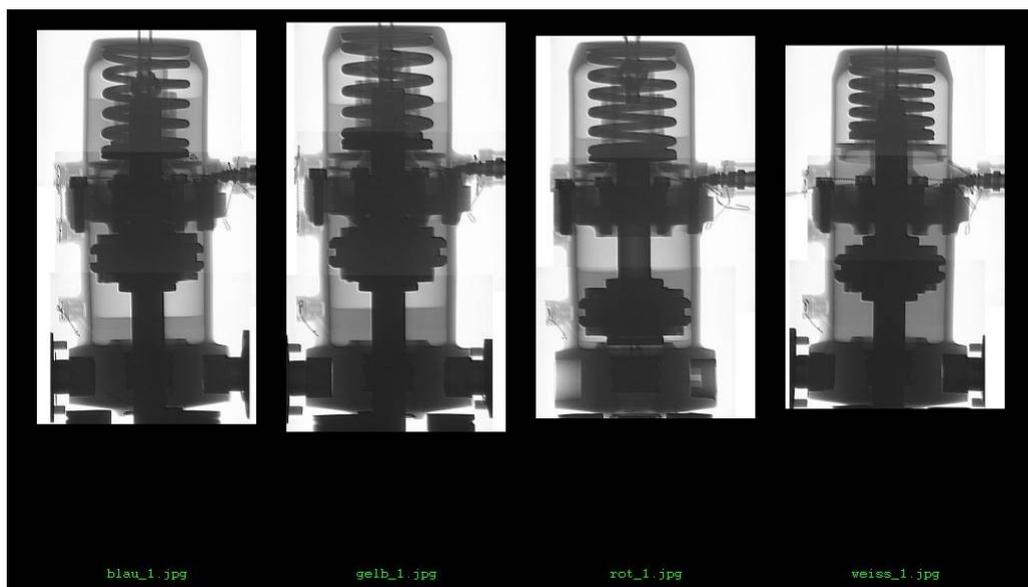
Bild 6: Röntgenbilder Schwenkdämpfer Blau – Gelb – Rot - Weiss

Die Röntgen-Untersuchung der vier Schwenkdämpfer ergab, dass an den drei Schwenkdämpfern „Rot“, „Gelb“ und „Blau“ die Kolbenstangen-Befestigungsmutter fehlten. Dementsprechend waren die Dämpferfedern entspannt.

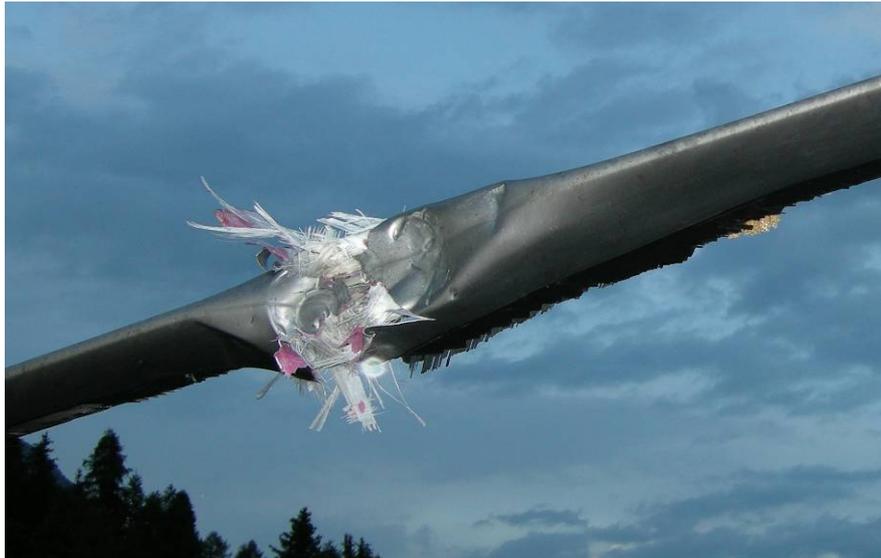
- die Verformungen an der Metall-Vorderkante mit der anschliessenden Zerstörung des Rotorblattes die Folge einer Kollision des Rotorblattes mit dem weggerissenen Schwenkdämpfer (Rot) waren;
- die Beschädigungen am Heckausleger durch weggeschleuderte Rotorblattteile entstanden waren;
- im Rotorbereich kein helikopterfremdes Material gefunden wurde.

Bild 8: Verformungen an der Metall-Vorderkante des zerstörten Rotorblattes

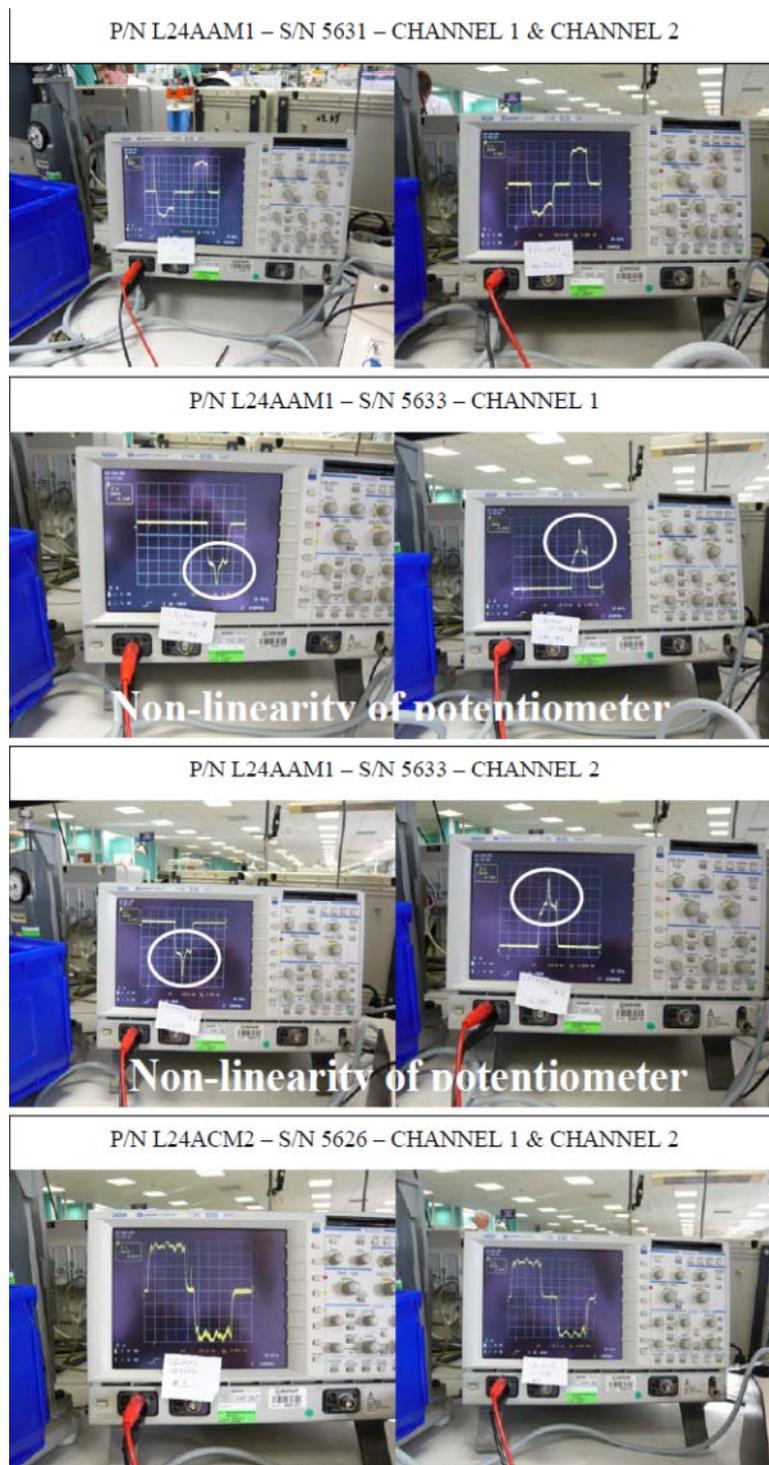
We have observed, a non-linearity potentiometer response on center position (loss of electrical continuity).

Bild 9: Potentiometer-Prüfung der drei *serial actuator*. Der Defekt der beiden Potentiometer (*channel 1 + 2*) im *serial actuator* P/N L24AAM1-S/N5633 wird durch die spitzenförmige Kurve erkenntlich (weisse Kreise).

(…) Type of defect observed, on roll actuator, during serial actuators investigation, held in France at the beginning of 2009, called “non-linearity” is linked to normal wear (contact defect).

On two tracks, depending of track wear level and of its active loop, actuator motion oscillation can appear.

Die Messsignale für den Autopiloten werden von Linearpotentiometern erfasst. Die Auflösung dieser Messsignale ist gering. Diese Linearpotentiometer unterliegen einem mechanischen Verschleiss; dies führt dazu, dass bei abgenützten Potentiometern – die Abnutzung befand sich bei den untersuchten Potentiometern vorwiegend im neutralen Bereich – das Messsignal nicht eindeutig definiert wird. Eine solche Mehrdeutigkeit des Messsignals wurde bei Potentiometern vorgefunden. Eine Mehrdeutigkeit des Messsignals führt zu ungewollten und unkontrollierten Auswirkungen des Autopiloten, was zu kritischen Schwingungen des Helikopters führen kann (s. Seite 34 *Auto-Pilot system impact*). Eine Mehrdeutigkeit des Messsignals ist ebenfalls möglich, wenn in den mechanischen Übertragungselementen Spiel vorhanden ist. Die Untersuchungen haben ergeben, dass in diesen Elementen kein Spiel vorhanden war. Es ist bemerkenswert, dass der Defekt des *serial actuators* P/N L24AAM1 S/N 5633 durch den System-Test nicht entdeckt wurde. Dies führte möglicherweise dazu, dass dieser *serial actuator* in Schwingung geriet.

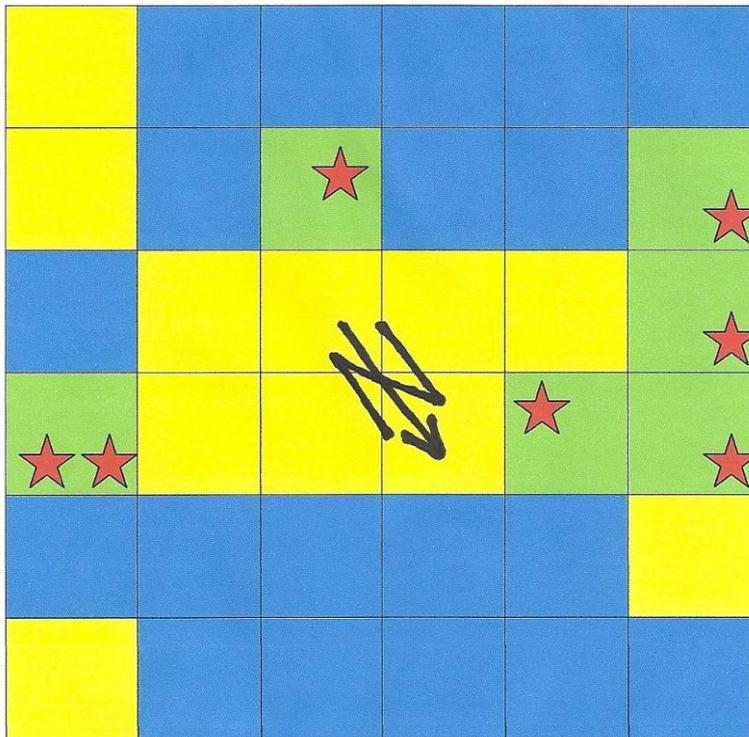
Nach dem Vorfall vom 8. Oktober 2009 wurde die Heliplattform des Spitals Samedan erneut untersucht. Dabei wurde festgestellt, dass seit der Wiederinbetriebnahme vom 14. August 2008 folgende Mängel entstanden waren:

- 9 lose Befestigungselemente
- 11 Gitterroste mit leichtem Spiel
- 6 Gitterroste mit Spiel

Bild 10: Heliplattform Samedan, Zustand der 36 Gitterroste (G) nach dem Vorfall vom 8. Oktober 2009
