Schlussbericht Nr. 2123 der Schweizerischen Unfalluntersuchungsstelle SUST

über den Unfall des Segelflugzeugs
ASK 21, HB-1982 und des Schleppflug-
zeugs Varga 2180, HB-DCU

vom 2. April 2011

auf dem Flugplatz Hausen am Albis,
Gemeinde Rifferswil/ZH

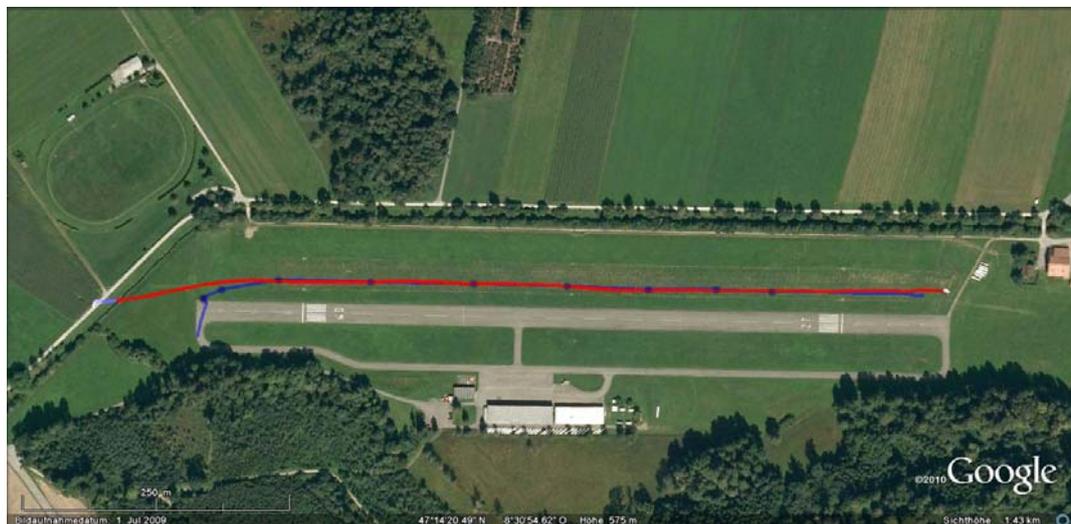
Abbildung 1: Flugweg der HB-1982 (rot) und Rollweg des Schleppflugzeugs (blau, mit Wegpunkten in einem Intervall von vier Sekunden). Die Daten stammen aus den Flarm-Kollisionswarngeräten der beiden Flugzeuge.

Als der Segelfluglehreranwärter A realisierte, dass das Schleppflugzeug langsamer wurde und leicht nach links zog, war ihm sofort klar, dass der Schlepppilot den Start abgebrochen hatte. Er zog zweimal den Klinkengriff, um das Schleppseil auszuklinken. Der Segelflugpilot hatte das Segelflugzeug immer noch unter Kontrolle, als sie das Schleppflugzeug auf der rechten Seite überflogen. Der Pilot steuerte das Segelflugzeug leicht nach links, um nicht mit dem Zaun einer Hun-

Über dem Bach neigte sich die Flugzeugnase nach unten. Das Segelflugzeug kollidierte leicht unterhalb der Kante mit der Böschung auf der anderen Seite des Baches; infolge der Kollision drehte sich dieses ca. 150° um die Hochachse nach rechts und blieb ca. 10 Meter nach der Böschung liegen.

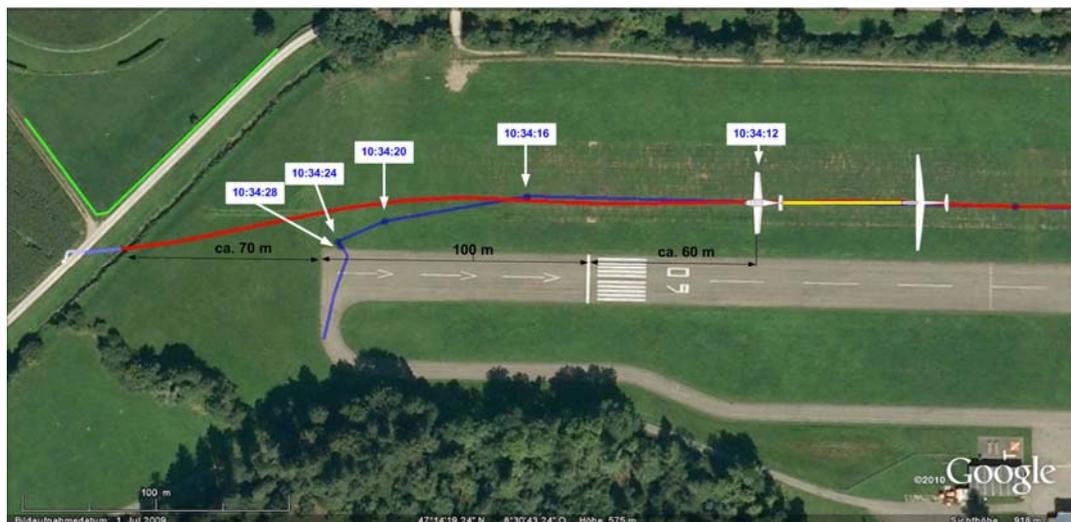
Abbildung 2: Flugweg der HB-1982 (rot) und Rollweg der HB-DCU (blau, mit Wegpunkten in einem Intervall von vier Sekunden) sowie nicht massstäbliche Symbole der Luftfahrzeuge zum Zeitpunkt (10:34:12) der maximal registrierten Geschwindigkeit (91 km/h) des Segelflugszeugs. Die Länge des Schleppseils (45.5 m) ist gelb eingezeichnet. Die hellgrüne Linie zeigt den Verlauf des Zauns der Hunderrennbahn.

Die Rollspuren des Hauptfahrwerks, wie auch des Bugrads, der HB-DCU konnten auf der Graspiste von der Anrollstrecke bis zum Ausrollen des Schleppflugzeugs auf die Hartbelagpiste verfolgt werden. Es konnte festgestellt werden, dass alle drei Fahrwerksräder während des ganzen Startvorgangs am Boden geblieben waren.

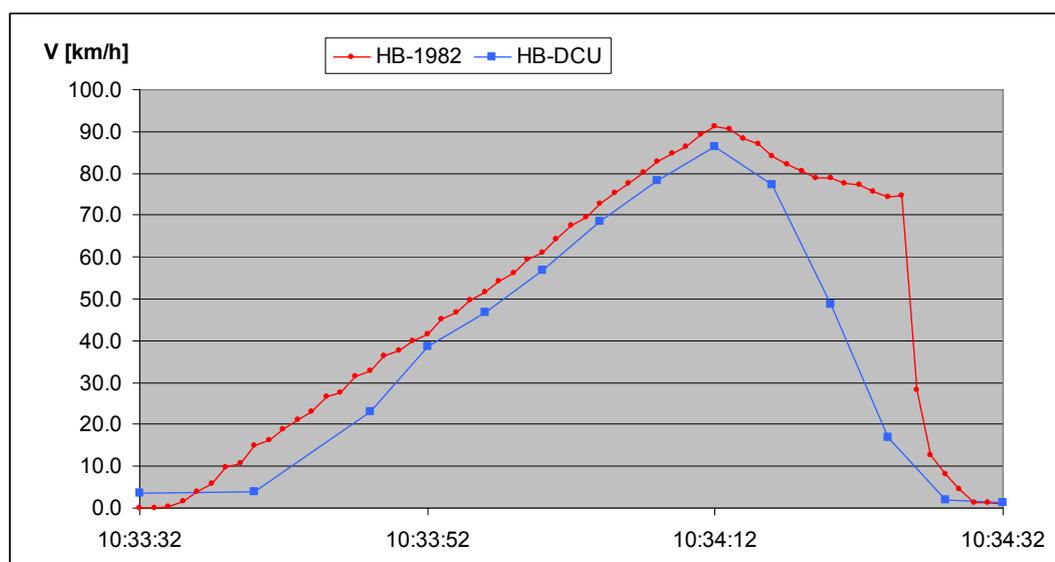
Abbildung 3: Geschwindigkeitsverläufe der HB-1982 (rot) und Rollweg der HB-DCU zwischen 10:33:32 und 10:34:32 LT.

Die Geschwindigkeiten der beiden Luftfahrzeuge wurden als Geschwindigkeiten über Grund, so genannte „ground speed“ ermittelt. Die Geschwindigkeit über Grund der HB-1982 wurde vom Kollisionswarngerät „Flarm“ gemessen und in einem Intervall von einer Sekunde registriert. Diejenige der HB-DCU wurde aus dem zurückgelegten Weg (Differenz zwischen zwei Wegpunkten) mit dem jeweiligen Zeitintervall von acht bzw. vier Sekunden errechnet. Deshalb ist die Geschwindigkeit über Grund der HB-DCU systematisch geringer als die der HB-1982.
