Schlussbericht Nr. 2124 der Schweizerischen Unfalluntersuchungsstelle SUST

über den Unfall des Helikopters
Schweizer 269C, HB-XYI

vom 19. November 2009

Unterbärgetal, Gemeinde Burgdorf/BE

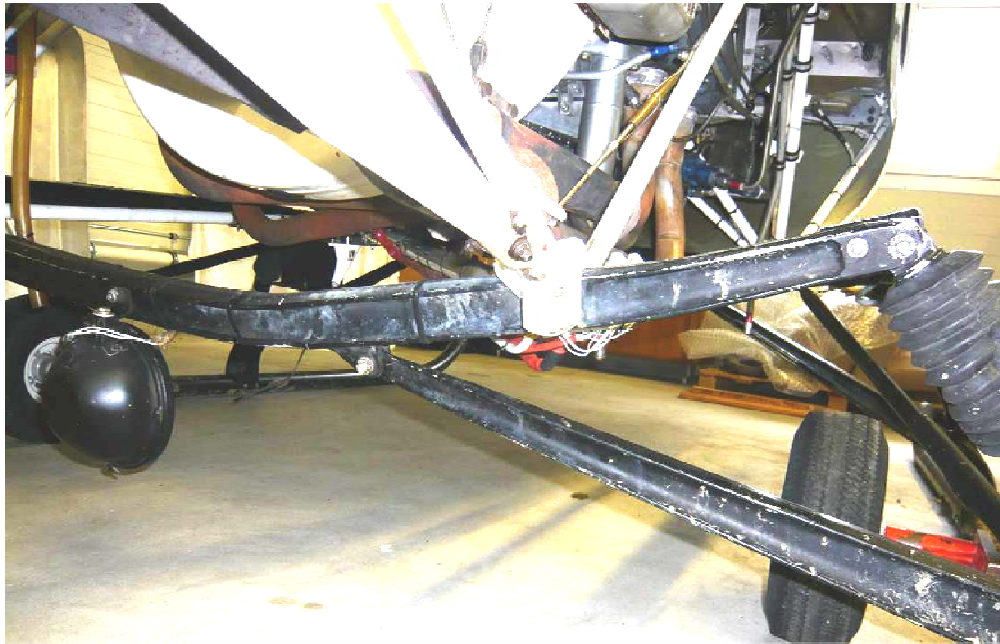
Durch das harte Aufsetzen des Helikopters wurden das Landegestell und die Zentralstruktur stark deformiert. Der hintere Querträger des Landegestells wurde stark nach unten durchgebogen.

Abbildung 3 - Durchgebogenes Landegestell

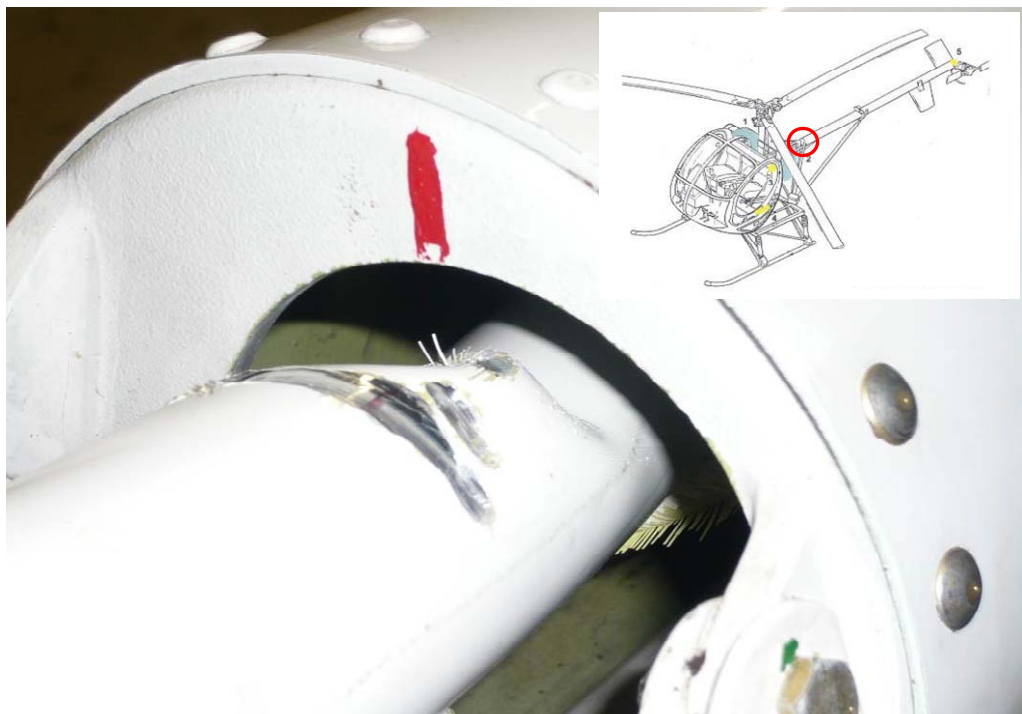
Die Antriebswelle des Heckrotors (*tail rotor shaft*) zeigte eine starke Deformation/Torsion und war im Bereich der Zentralstruktur/Befestigung des Heckauslegers (*tailboom*) gebrochen.

Abbildung 4 - Antriebswelle Heckrotor
