Schlussbericht Nr. 2125 der Schweizerischen Unfalluntersuchungsstelle SUST

über den Unfall des Helikopters
Robinson R44 II, HB-ZJG

vom 25. August 2010

Giirebad, Pfyn/TG

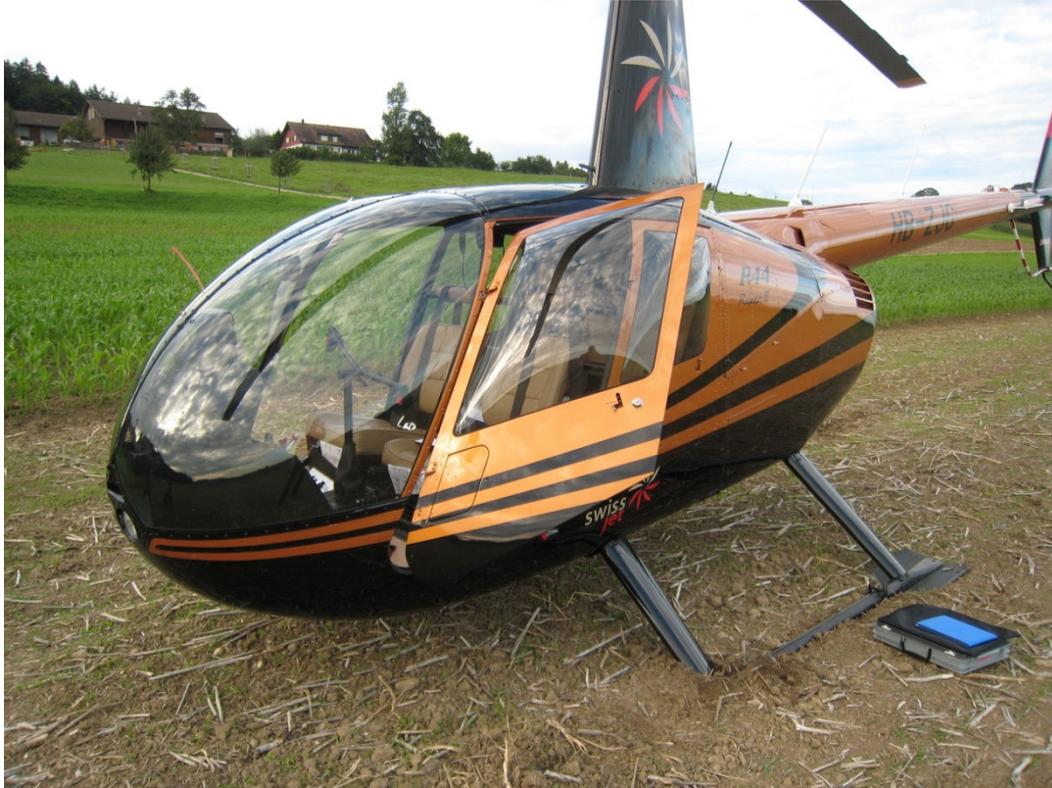
Die vorderen Rohre der beiden Landekufen gruben sich im Verlaufe des Ausgleitens einige Zentimeter in den trockenen, losen Ackerboden ein (Anlage 1). Im Verlaufe der Verzögerung schlug ein Hauptrotorblatt in den Heckausleger ein und beschädigte diesen schwer (Anlage 2). Die Besatzung bemerkte dies nicht.

Anlagen**Anlage 1:** Endlage des Helikopters mit eingegrabenen Landekufen

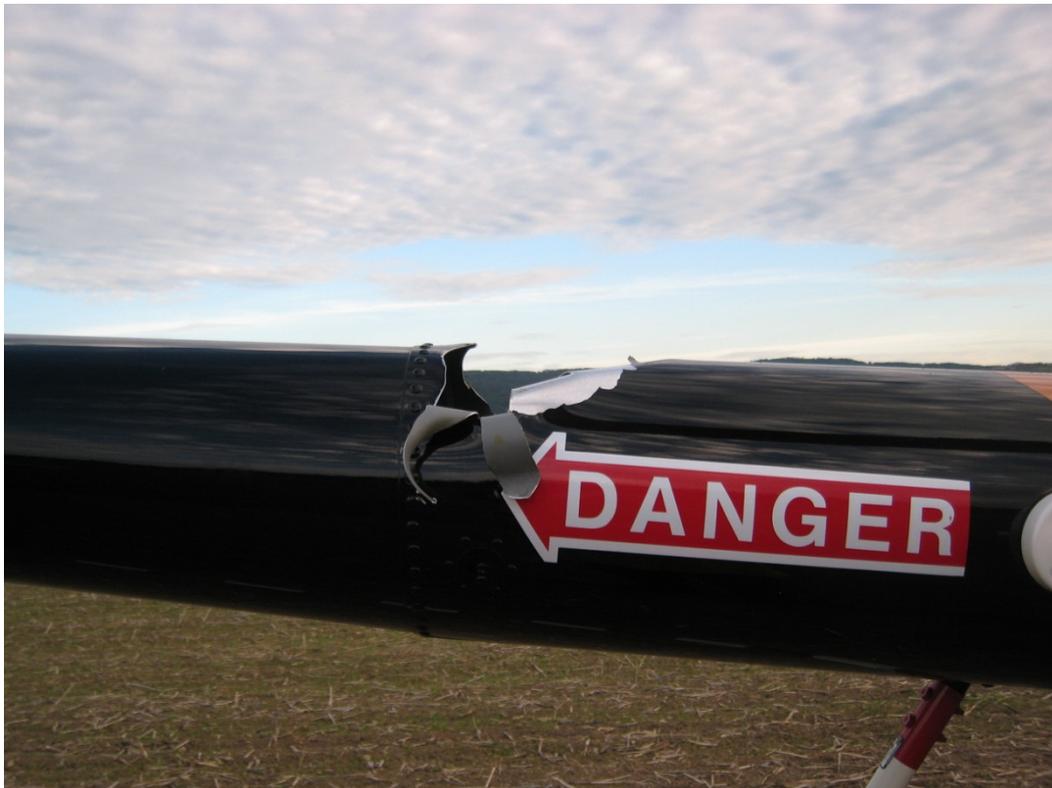
Der Unfall ist darauf zurückzuführen, dass während der Endphase einer Autorotation ein Hauptrotorblatt mit dem Heckausleger des Helikopters kollidierte, weil unzweckmässige Steuereingaben vorgenommen wurden.

**Anlage 2:** Einschlagstelle Hauptrotorblatt am Heckausleger

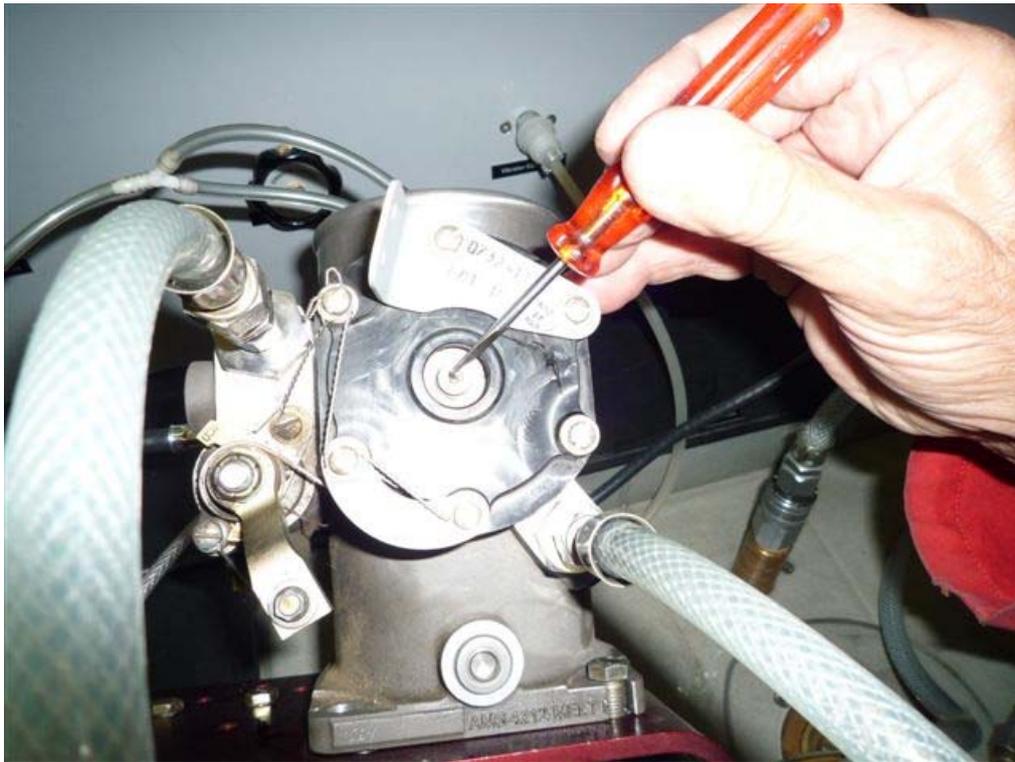
Anlässlich der Zerlegung der Einspritzeinheit wurde eine nicht zentriert eingebaute Membrane gefunden. Diese konnte in bestimmten Flugzuständen zur erwähnten Instabilität des Treibstoffdurchflusses führen. Die nicht korrekte Zentrierung dieser Membrane muss anlässlich des letztmaligen Zusammenbaus der Einspritzeinheit geschehen sein. Gemäss den technischen Akten des Helikopters HB-ZJG wurde die *fuel injector servo* seit der Auslieferung des Helikopters ab Herstellerwerk nicht demontiert.

Die nicht zentrierte Membrane in der Einspritzeinheit führte im Leerlaufbetrieb des Motors zeitweilig zu einem zu hohen Benzindurchfluss und somit einem zu reichen Gemisch. Dies wiederum führte zu einem unstabilen Leerlauf, was das Abstellen des Motors während der Autorotation begünstigte.

Anlage 5: Nicht zentrierte Membrane in Einspritzeinheit
