# **Schlussbericht Nr. 2126 der Schweizerischen Unfalluntersuchungsstelle SUST**

über den Unfall des Flugzeugs  
Glastar GS1, HB-YMQ

vom 24. Juni 2010

Flugplatz Schaffhausen (LSPF),  
Gemeinde Neunkirch/SH

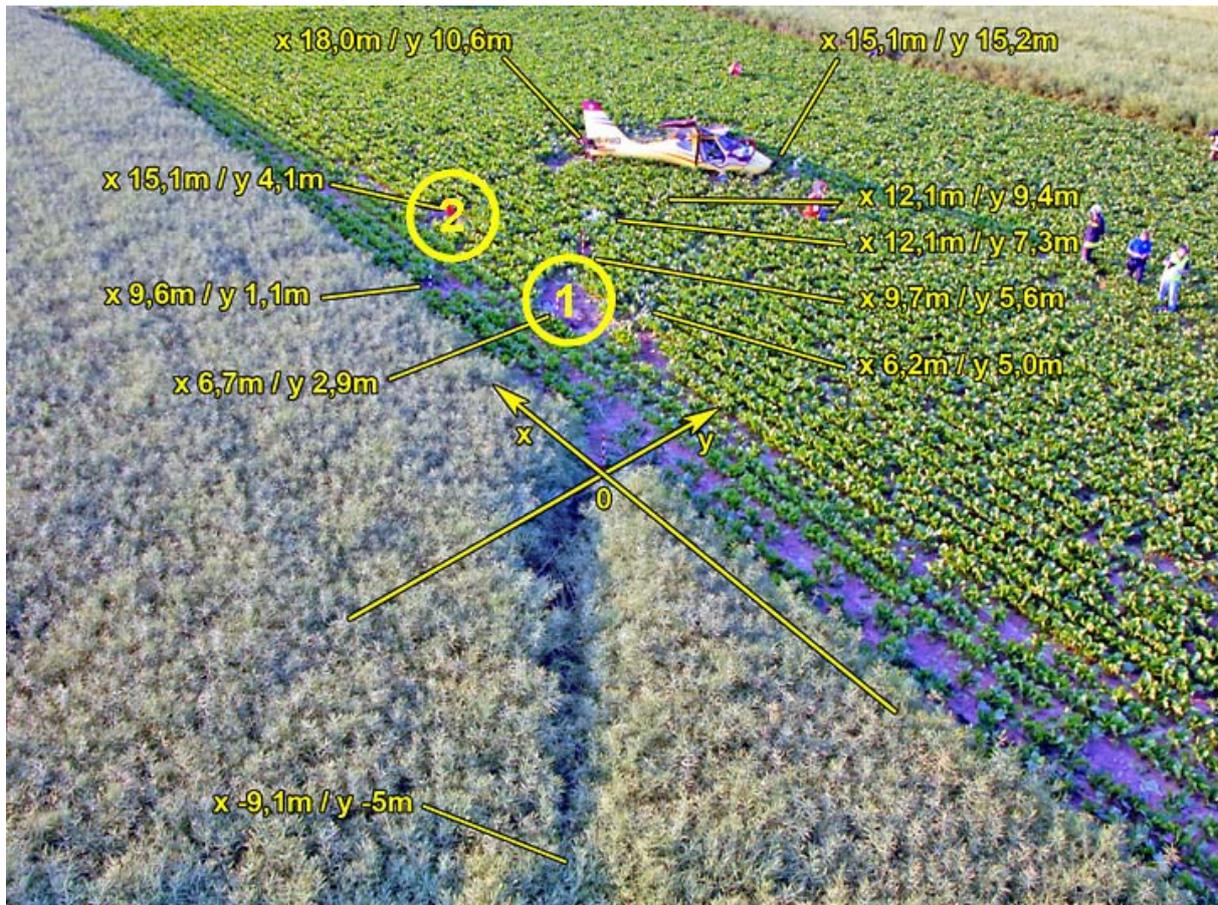
Abb. 1: Übersicht Unfallstelle, Blick in Flugrichtung, ca. 016°

Die ersten Spuren der Bodenberührung befanden sich in einem Rapsfeld, ca. 57 m nördlich des Flugplatzgeländes. Der linke Flügel hatte im Feld eine ca. 10 m lange Schneise hinterlassen welche in Richtung 016° d.h. ungefähr unter 50° nach links zur Pistenrichtung verlief. Anschliessend folgte ein Zuckerrübenfeld, in dem sich nach rund 7 m Aufschlagspuren des Bugs und das abgebrochene Propellerblatt befanden. In Flugrichtung etwa auf gleicher Höhe und 3 m seitlich nach links versetzt von dieser Stelle, wurde ein Bruchstück der Cockpitverglasung gefunden.

Das Wrack lag etwa 15 m weiter, d.h. rund 31 m von der ersten Berührungsspur des Flügels im Rapsfeld entfernt.

- ① Aufschlagspuren vom Bug und abgebrochenes Propellerblatt
- ② Fundstelle Bruchstück Cockpitscheibe
