Rapport final no. 2127 du Service d'enquête suisse sur les accidents SESA

de l'accident impliquant l'hélicoptère
Eurocopter AS350 B3, HB-XQJ

survenu le 2 septembre 2009

à Euloz, commune de Fully/VS

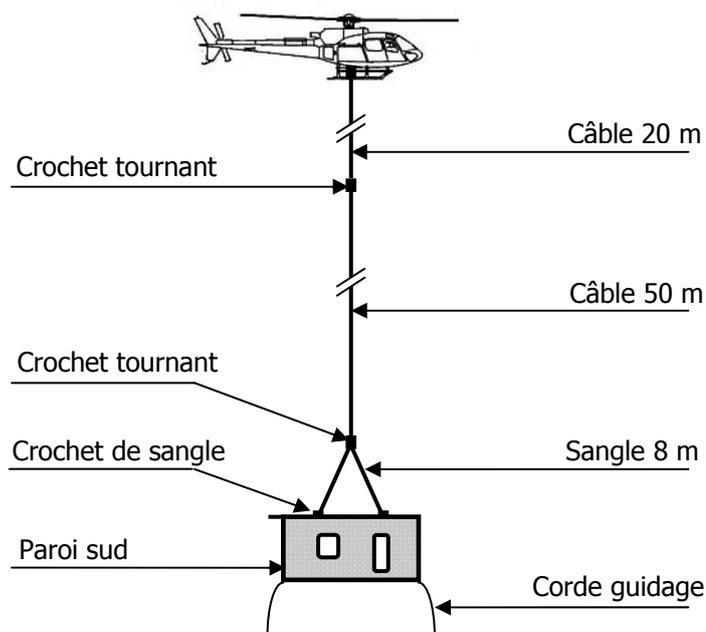
Au moment de l'accident l'élingue de transport était d'une longueur totale d'environ 78 m, composée d'un câble en acier de 20 m, ajouté à un câble de 50 m au moyen d'un crochet tournant et de deux sangles de 8 m. Les sangles étaient reliées à l'élingue au moyen d'un crochet tournant. Les éléments de façade étaient équipés de cordes de guidage afin de faciliter leur mise en place.

Figure 1 : Vue d'ensemble du dispositif de transport et de la charge

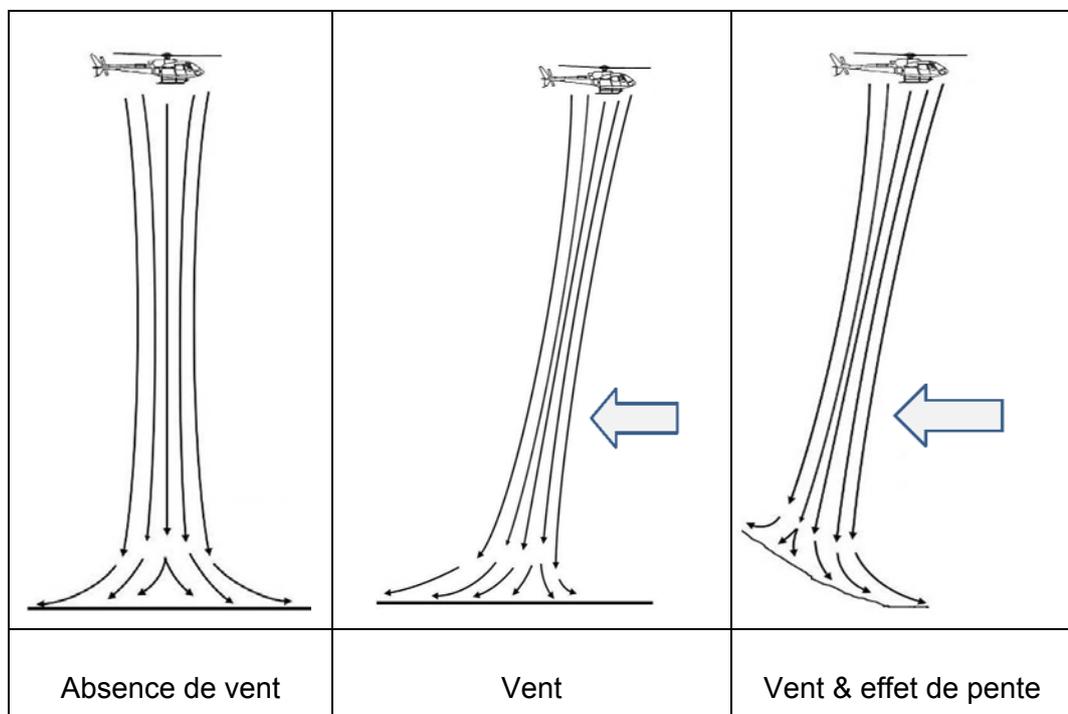
Figure 2 : Ecoulement du *Downwash* en vol stationnaire hors effet de sol

Une longueur de câble de 78 m a été considérée comme suffisante dans le cadre de cette opération de montage car le *downwash* atteignant le chantier était atténué. Toutefois, le *downwash* étant un flux turbulent, des effets aérologiques et topographiques peuvent s'additionner et provoquer de brusques rafales jusqu'au sol.

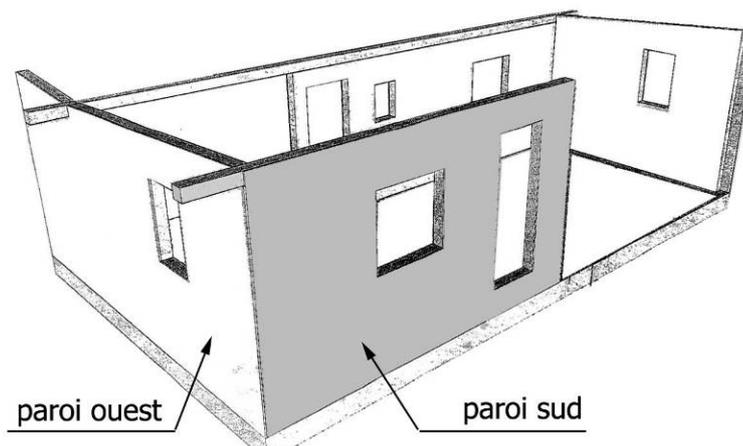
L'élément préfabriqué était composé de panneaux, de poutres et de pièces de bois ainsi que d'isolants (thermique et phonique). Cet élément constituait une partie de la façade sud de la construction. Sa surface était de 15 m² et sa masse d'environ 400 kg. Cette façade comprenait deux ouvertures. Cet élément devait être posé sur le plancher en position verticale.

Lors de sa mise en place, cet élément devait être appuyé contre la paroi ouest. Il était alors maintenu à bout de bras par les ouvriers dans l'attente de son assurance au moyen de lattes en bois. Ensuite l'élément de paroi devait être fixé définitivement.

Figure 3 : Emplacement de la paroi sud

La mise en place d'un système d'assurage pouvant assurer le maintien de la façade avant le décrochage des sangles de l'hélicoptère aurait considérablement réduit le risque de basculement.

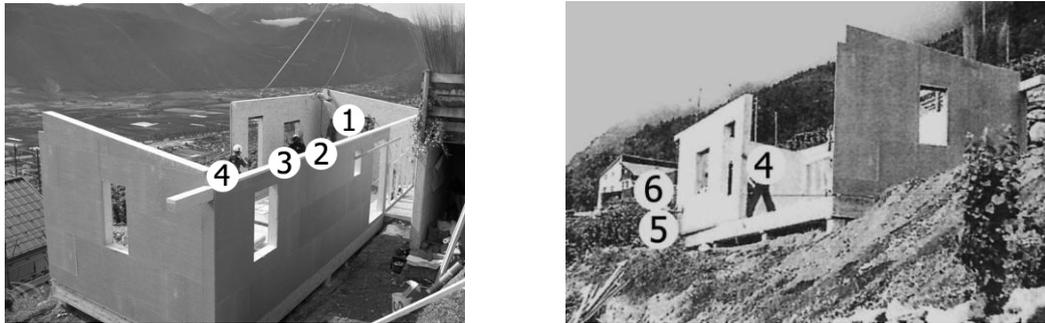
Figures 4 & 5 : Emplacement du personnel lors de la dépose de la façade sud

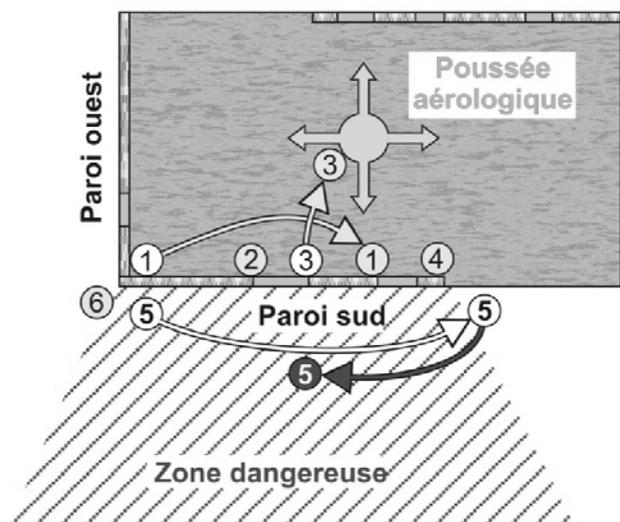
Figure 6 : Emplacement et cheminement du personnel lors de la dépose de la façade sud (Planimétrie, échelle inexacte)

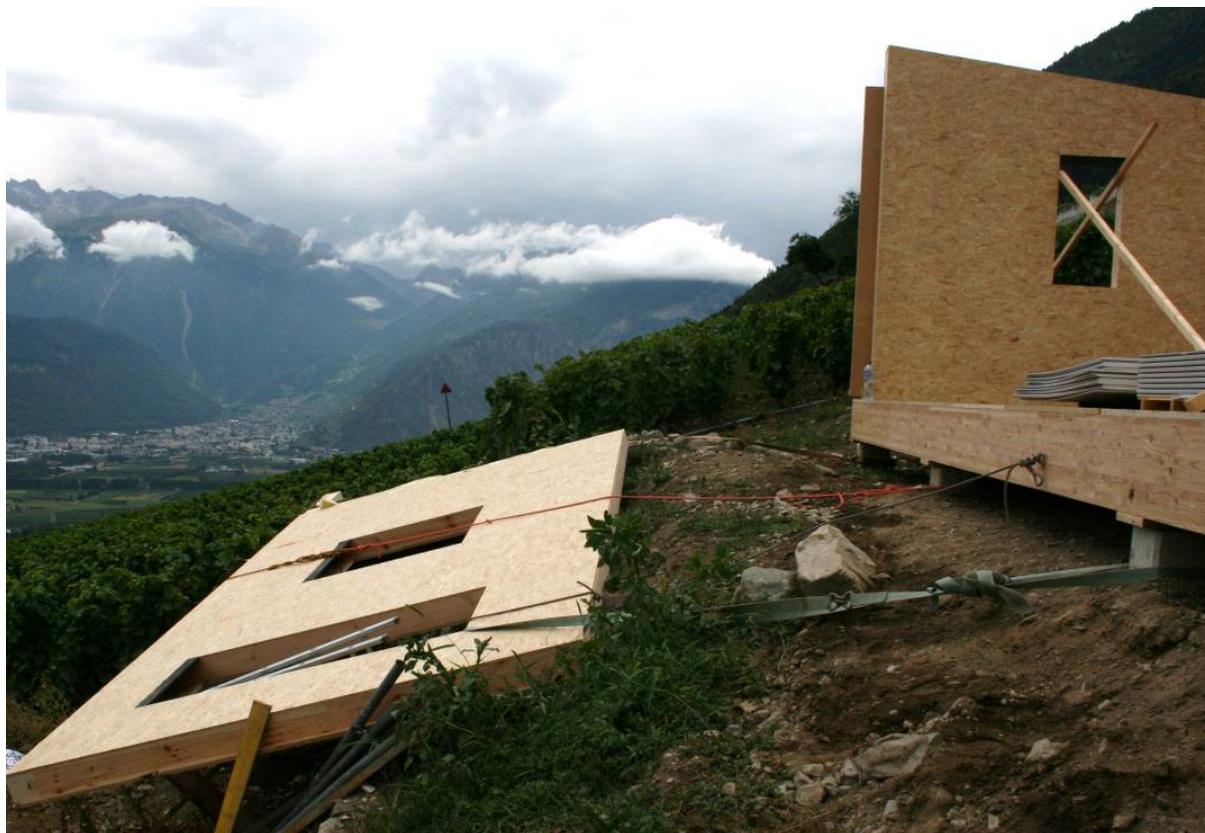
L'accident est dû au basculement d'un élément de construction provoqué par un mouvement de masse d'air induit par un hélicoptère. Lors du basculement, l'élément a mortellement blessé un assistant de vol qui se trouvait dans la zone dangereuse.

L'absence d'assurage mécanique, même temporaire d'un élément de paroi a contribué à l'accident.

Photo 1 : Position finale de la paroi, comprenant des sangles de fixation installées après l'accident
