Rapport final no. 2128

concernant l'incident grave (AIRPROX)
entre le Hawker 4000, immatriculé
M-KENF

et le Mirage III DS immatriculé HB-RDF,
indicatif d'appel EMIR 12,

survenu le 31 août 2010

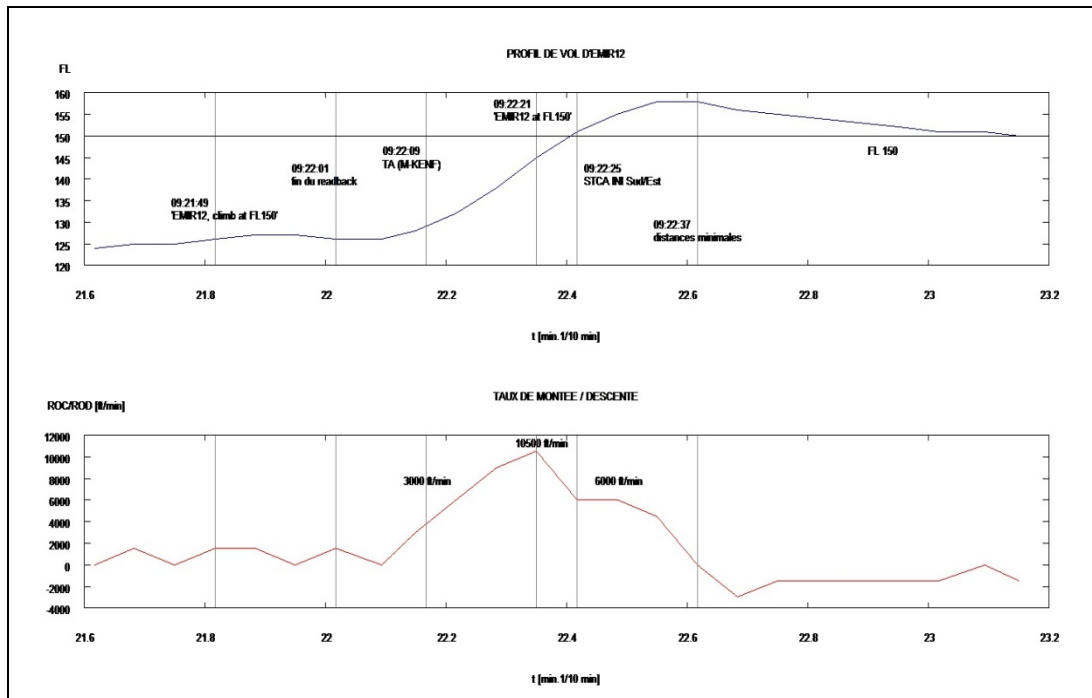
Profil de vol et taux de montée/descente de EMIR 12

L'allure de ces deux courbes est représentative d'une acquisition de niveau mal anticipée, ceci en raison du taux très élevé de montée: à 10 500 pieds/min, les 500 pieds qu'il reste à parcourir jusqu'au niveau de vol FL 150 le sont en moins de 3 secondes, et stabiliser le vol dans ces conditions exigerait que dans le même laps de temps la vitesse verticale passe de 10 500 à 0 pieds/min. Elle indique que le pilote a probablement d'abord réagi brusquement dans le but instinctif de ne pas dépasser le niveau de vol FL 150. Une fois cette limite franchie, la correction est figée pendant quelques secondes à cette valeur de passage de 6000 pieds/min, le temps de lui permettre de réadapter les corrections à apporter pour rejoindre moins précipitamment le niveau autorisé, ceci probablement en raison du confort passager.

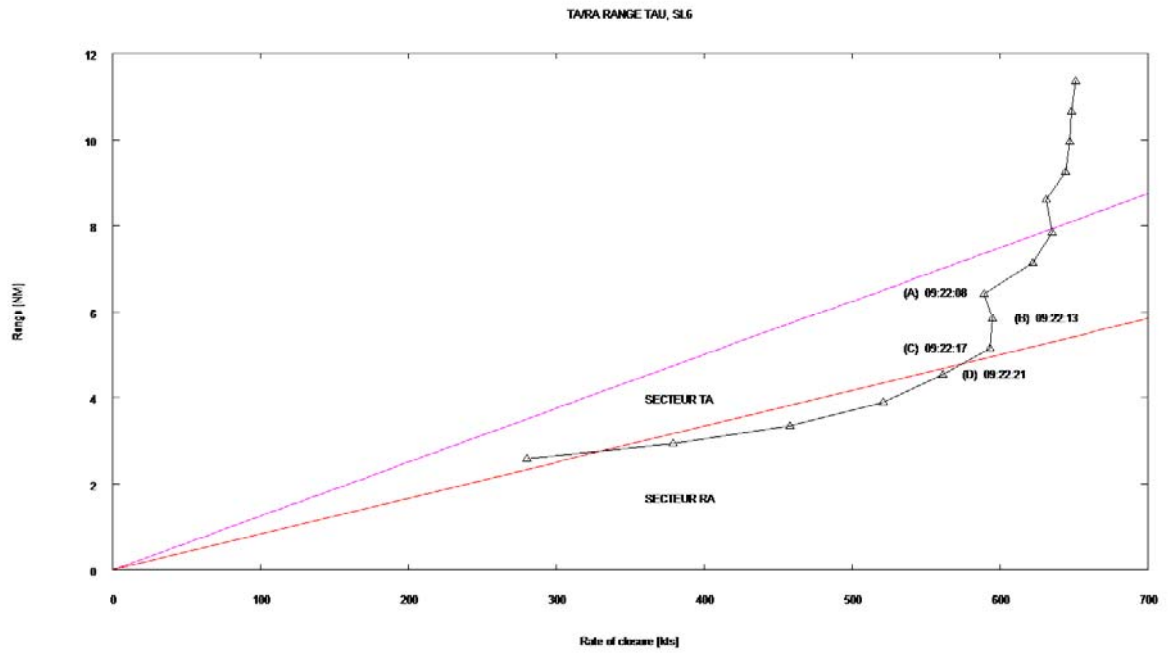
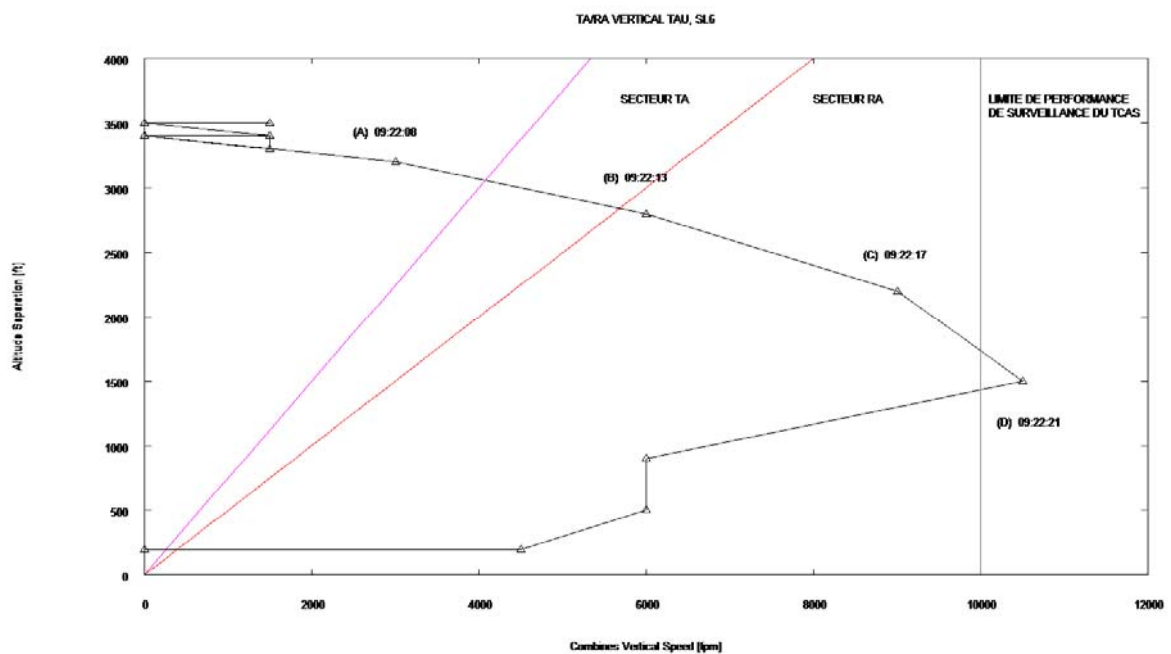
Sur la base des enregistrements des tracés radar, on a reporté sur ces diagrammes "TA/RA" les paramètres des positions relatives des avions conflictuels pendant la phase critique de l'incident, ceci à la cadence des 4 secondes du taux de rafraîchissement radar.

L'intervalle de temps entre les points A à 09:22:09 UTC et B à 09:22:13 UTC correspond comme prévu au moment où l'avis de circulation TA signalé par l'équipage de conduite de M-KENF a été émis. De 09:22:17 UTC (point C) à 09:22:21 UTC (point D), le taux de montée d'EMIR 12 croît et les paramètres des positions relatives des avions conflictuel se trouvent simultanément dans les secteurs d'alarmes RA des diagrammes "TA/RA range tau" et "TA/RA vertical tau". Les conditions d'émissions d'un avis de résolution RA sont alors théoriquement réunies mais comme la vitesse verticale du Mirage avoisine la limite de performance de surveillance du TCAS (10 000 ft/min), il est vraisemblable que cet avis de résolution (RA) ait été annulé.

Ensuite, la géométrie du conflit est telle que les taux de rapprochement et surtout ceux de montée diminuent très rapidement, ce qui explique que des avis de résolution n'aient alors pas été émis bien que l'on se trouve encore dans le secteur d'alarme RA. Ceci corrobore les déclarations de l'équipage de conduite de M-KENF, les liaisons descendantes du Mode S ainsi que les résultats de la simulation TCAS.
