Schlussbericht Nr. 2130 der Schweizerischen Unfalluntersuchungsstelle SUST

über den Unfall des Flugzeuges
Cessna CE 182R, HB-CFS

vom 6. Juni 2009

Wiholzmatte, Gemeinde Beromünster/LU

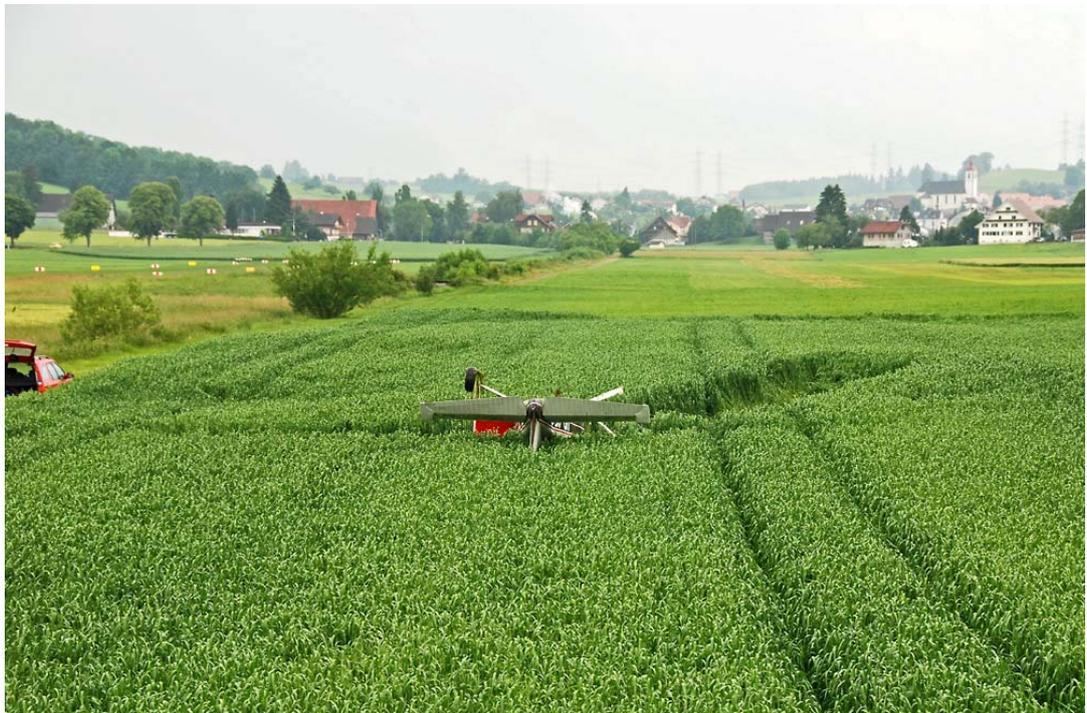
- Das Flugzeug lag auf dem Rücken in einem Feld mit ca. 1.10 m hohem Ur-dinkel.
- Das Rad des linken Hauptfahrwerks und das Bugrad waren abgerissen.
- Die Landeklappen waren eingefahren und funktionstüchtig. Der Schalter für die Landeklappen befand sich in Stellung „UP“.
- Höhenmesseranzeige: 2070 ft, QNH 997 hPa.
- Der Propellerhebel befand sich in der Stellung für maximale Drehzahl „*high RPM*“.
- Der Mixturehebel stand in Stellung „*full rich*“.
- Die Vergaservorwärmung war gezogen (eingeschaltet).
- Die Hebel für die *cowl flaps* befanden sich in Stellung „*open*“.
- Der Zeiger der Höhenruderttrimmung befand sich knapp unter der Stellung „*Take Off*“ in Richtung „*Nose Up*“.
- Die Schalter *Battery* und *Alternator* befanden sich in Stellung „*OFF*“.

- Die Verformung der Propellerblätter lässt den Schluss zu, dass der Motor beim Aufprall eine hohe Leistung abgab.

Bild 1: Unfallstelle, Blick entgegen der Flugrichtung

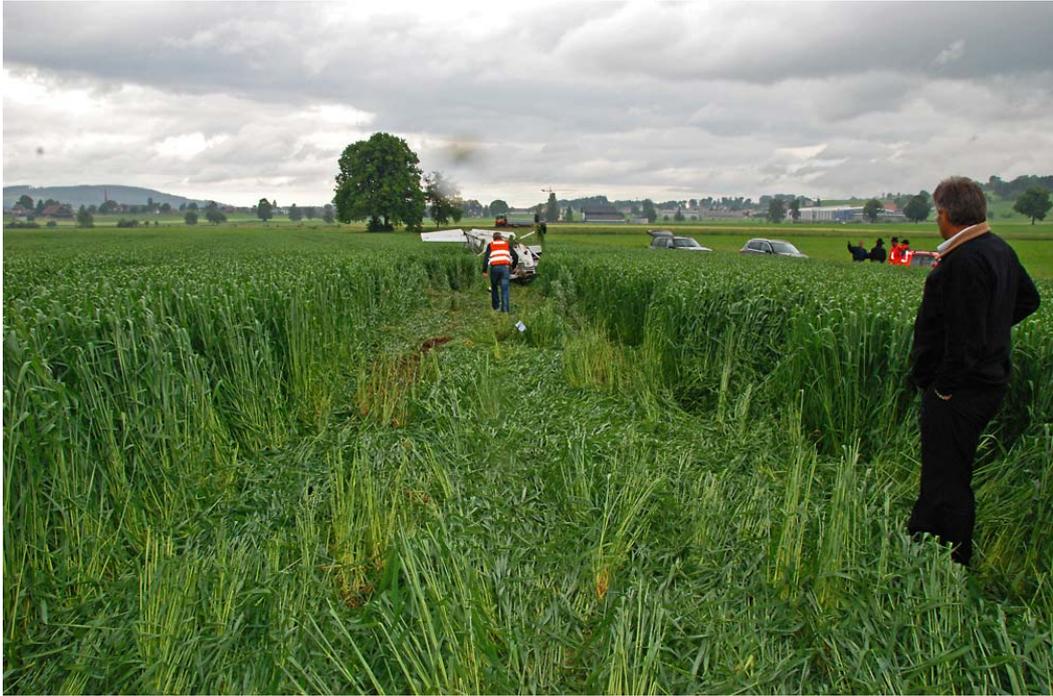
Die Aufmerksamkeit eines anwesenden Fluglehrers wurde durch das Aufheulen des Motors geweckt. Er beobachtete wie das Flugzeug abhob und anschliessend nach oben gezogen wurde. Schliesslich sah er es in stark angestellter Fluglage im Getreidefeld aufschlagen. Beim Aufprall wurden das Rad des linken Hauptfahrwerks und das Bugrad abgerissen. Anschliessend überschlug sich das Flugzeug über den Bug und kam rund 25 m nach der ersten Bodenberührung in Rückenlage zum Stillstand.

Bild 2: Unfallstelle vom Punkt der ersten Bodenberührung in Flugrichtung gesehen
