# **Schlussbericht Nr. 2131 der Schweizerischen Unfalluntersuchungsstelle SUST**

über den Unfall des Segelflugzeugs  
DG-300 ELAN, HB-1842

vom 23. Juni 2010

1 km östlich von Les Rochat,  
Gemeinde Provence/VD

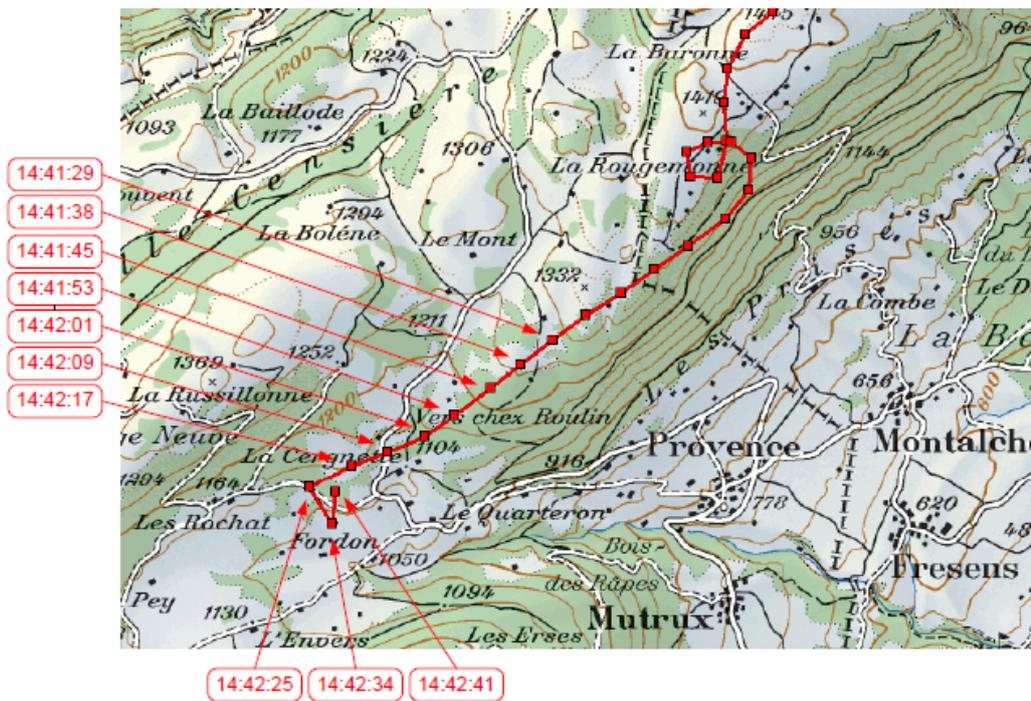
Abbildung 1: Flugweg der letzten rund drei Minuten.

Aus der Flugaufzeichnung geht hervor, dass nach einem ruhigen Geradeausflug innerhalb acht Sekunden 200 m Höhe verloren gingen. Dann folgte eine bruske Linkskurve mit einer kurzen Steigflugphase, bevor das Flugzeug mit einer erneuten Linkskurve und hoher Sinkrate abstürzte. Diese Phase des Fluges dauerte 24 bis 30 Sekunden. Diese Tatsachen sprechen für ein akutes Ereignis mit sofortiger Handlungsunfähigkeit des Piloten (*sudden incapacitation*). Dafür spricht auch, dass er weder einen Notruf absetzte, noch den Versuch unternahm, abzuspringen.

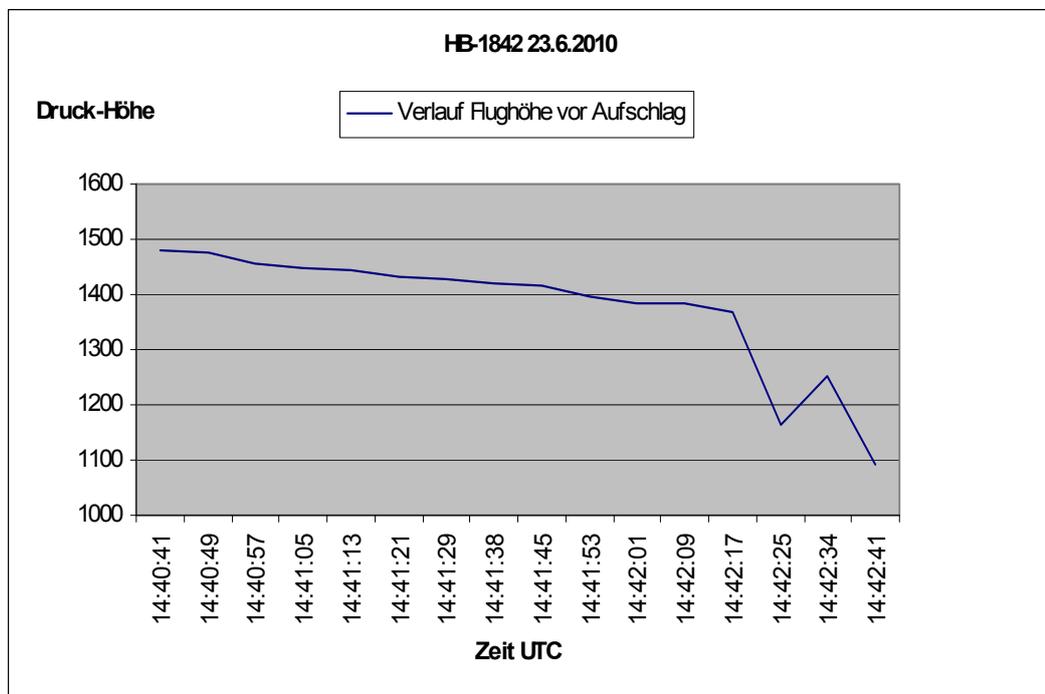
Abbildung 2: Verlauf der Flughöhe der letzten rund zwei Minuten vor dem Aufschlag in den Wald. Der effektive Verlauf kann von der linearen Darstellung zwischen den Datenpunkten in obigem Bild abweichend gewesen sein.

Die letzte Flugphase, welche nicht zum Profil des Piloten passt, kann Hinweis darauf sein, dass der Pilot die Kontrolle über seinen Flug, mindestens teilweise, verloren hatte.

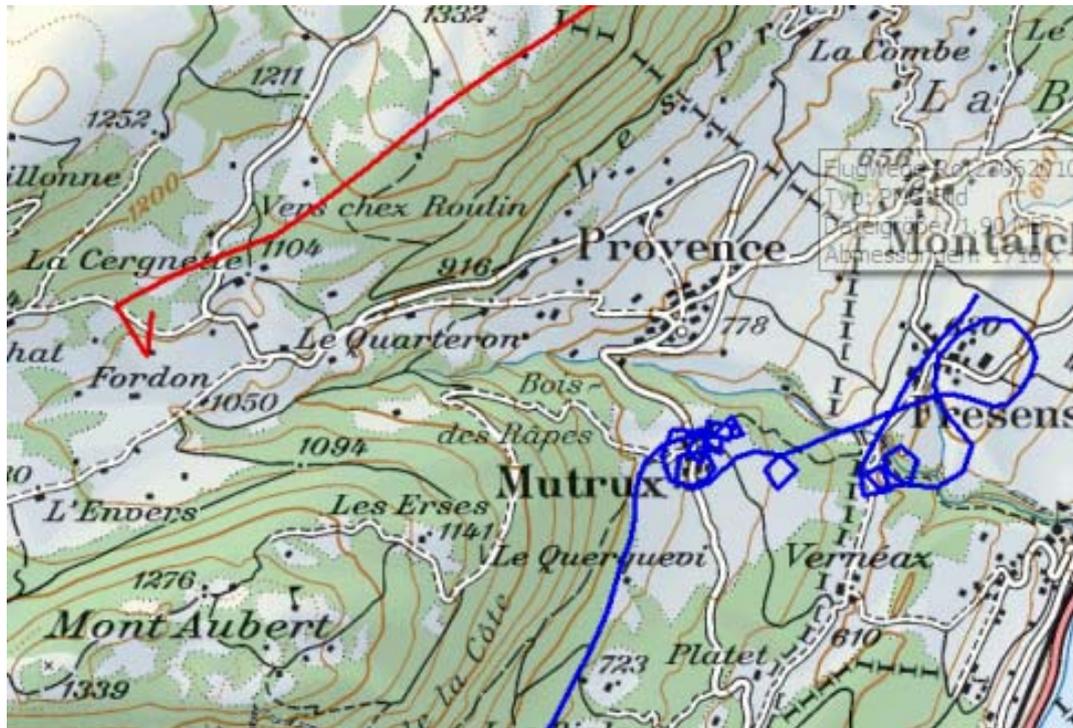
In Anbetracht der Windrichtung und Windstärke, der aktuellen Flughöhe, der einengenden topographischen Verhältnisse beidseits zur Flugrichtung und der unbekanntem Landemöglichkeit voraus, müsste der Pilot seinen südwestlichen Kurs frühzeitig nach Süden an die Ostseite des Mt. Aubert geändert haben. Dies hätte ihm entweder Hangwind, oder mindestens eine sichere Landung auf dem Feld, das er zur Aussenlandung zwei Tage zuvor benutzt hatte, ermöglicht. Auch die direkte Rückkehr, mit Rückenwind, zum Ausgangsflugplatz wäre möglich gewesen.

**Abbildung 3:** Flugweg des Unfallfluges rot, Flugweg vom 21. Juni 2010 bis zum Aussenladeplatz blau.
