# **Rapport final no. 2132**

concernant l'accident de l'avion Cessna  
Reims Aviation FRA150L, HB-CWI

survenu le 19 mai 2010

au Col de l'Aiguillon, commune  
de Baulmes/VD

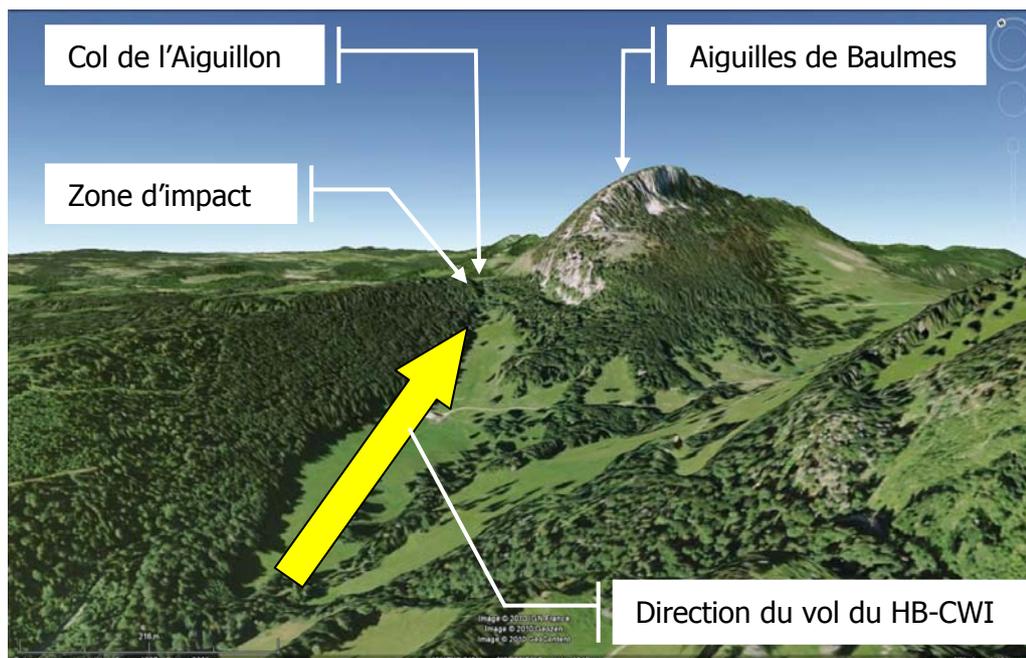
Le col de l'Aiguillon culmine à 1320 m/M. Il est proche de la frontière franco-suisse à environ 2 km au nord du mont Suchet et relie Ste-Croix à Baulmes selon un axe nord-sud. Cette région vallonnée est recouverte de clairières et de forêts. A l'est du col de l'Aiguillon se trouvent les Aiguilles de Baulmes culminant à 1560 m/M. L'ouest du col est constitué d'un vaste plateau.

**Figure 1** : situation générale vue depuis le sud-ouest

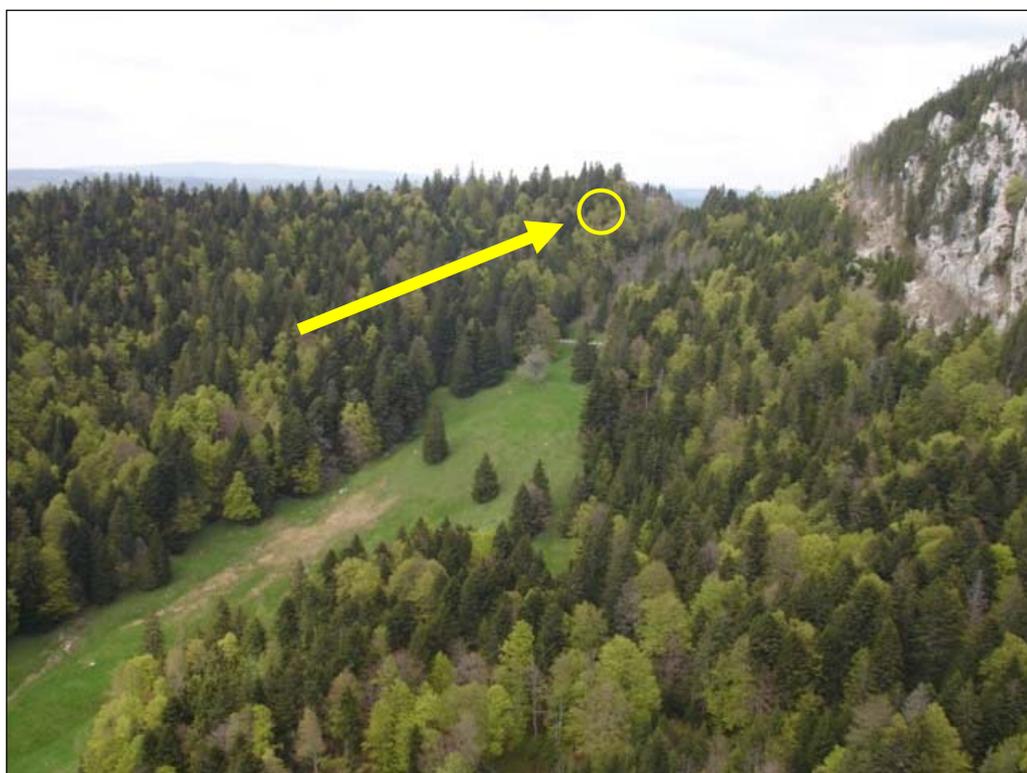
Dans le sens du vol, la pente augmente pour atteindre environ 40% à l'endroit de l'accident. Après le col, le relief présente une légère déclivité en direction du nord-est.

**Figure 2** : trajectoire estimée et point d'impact dans la forêt (photo prise quelques heures après l'accident)

Considérant les performances de montée de l'avion à cette altitude, la tactique de vol consistant à suivre à faible hauteur le relief montant vers le Col de l'Aiguillon ainsi que le choix de le survoler en vol de montée à faible hauteur étaient inadéquats. De plus, en présence d'un vent de secteur nord-est, la trajectoire choisie par le pilote traversait une zone de descendance dont l'intensité augmentait à l'approche du col. Ceci a dégradé d'autant plus les performances ascensionnelles de l'avion.
