# **Rapport final no. 2133 du Service d'enquête suisse sur les accidents SESA**

de l'accident de l'Ecolight remorqueur  
MCR 01 ULC, HB-WAK, remorquant  
le planeur ASK 21, HB-1624

survenu le 19 juin 2007

au lieu dit „Les Carolines“,  
commune de Corgémont, BE

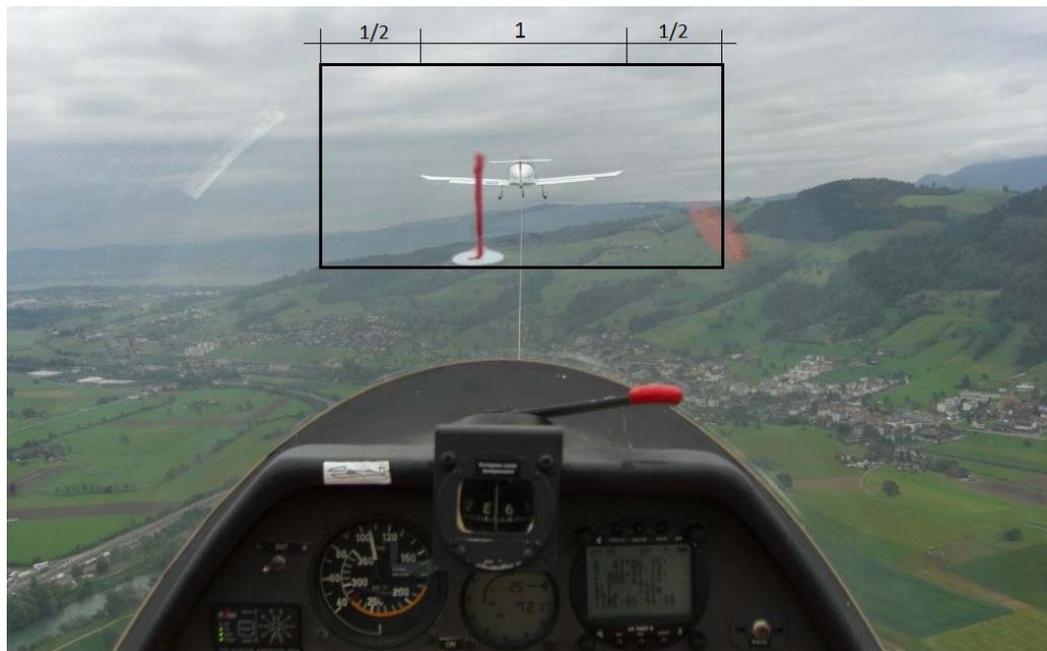
On a défini une zone rectangulaire se trouvant autour du remorqueur, vue depuis la place du pilote du planeur remorqué. Elle a des limites horizontales et verticales. Il s'agit de la *convenience box*.

Les limites horizontales, vues du pilote du planeur, ont été définies à une demi-envergure d'aile de remorqueur, mesurée de part et d'autre des bouts d'ailes du remorqueur. La largeur du rectangle correspond donc à deux envergures du remorqueur. Les limites verticales ont été définies à trois mètres au-dessus des ailes du remorqueur et respectivement entre quatre à cinq mètres au-dessous.

On considère être en dehors de la *convenience box* lorsque l'axe du planeur remorqué se trouve en dehors des limites horizontales ou verticales.

Photo 1 - Représentation de la *convenience box* depuis le siège du pilote planeur.

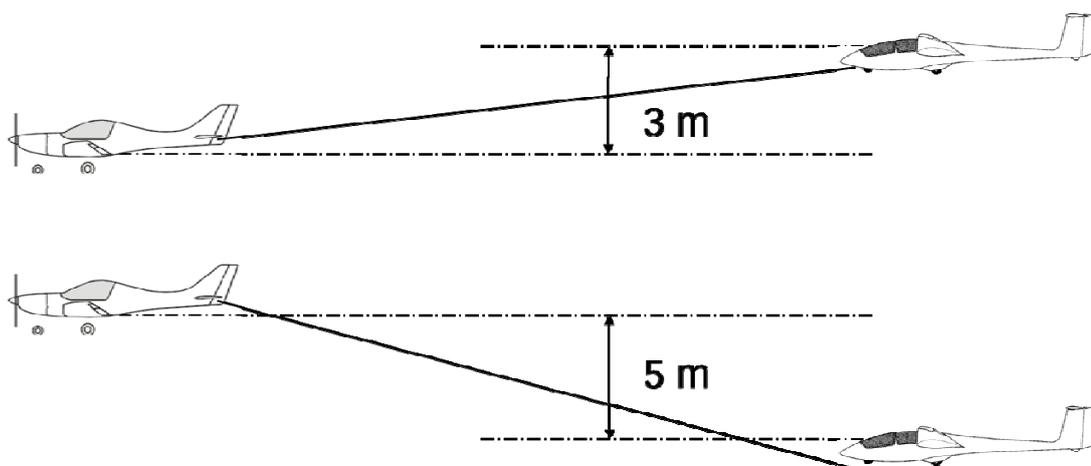
Fig. 1 – vue latérale de la configuration du train de remorquage.

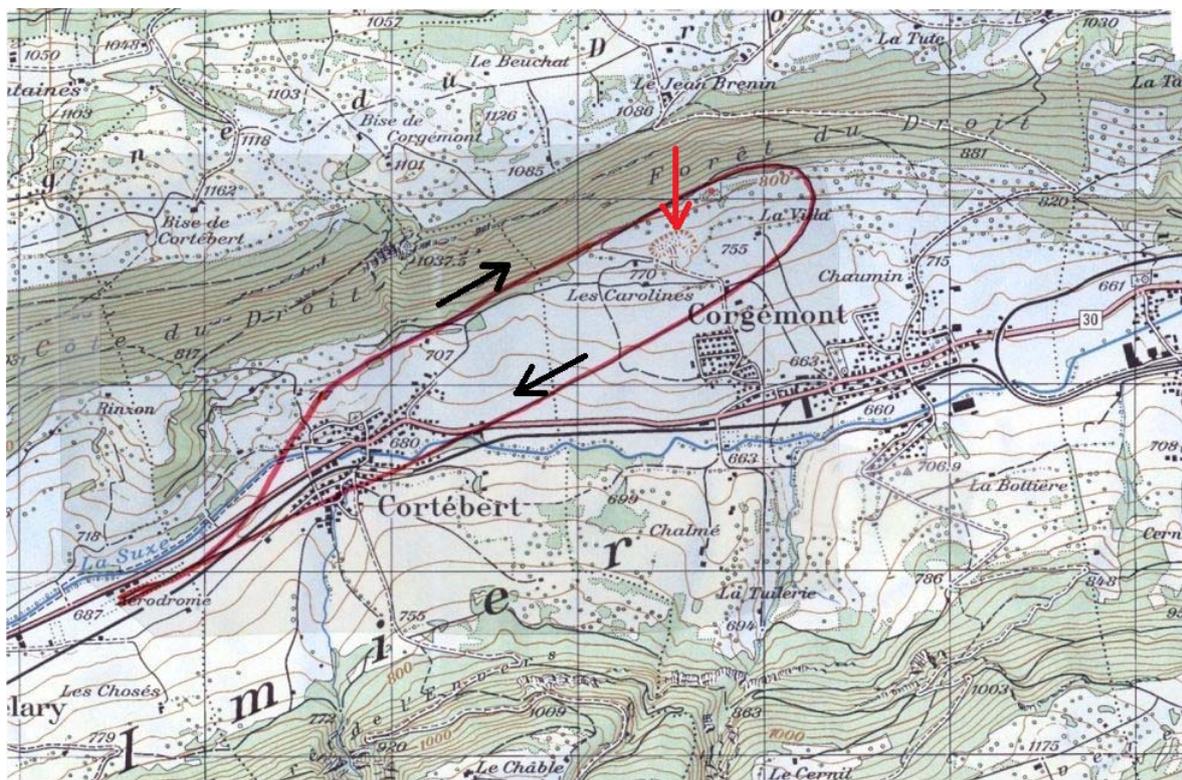
**Annexe 1** - Tracé de vol sur la carte swisstopo 25'000. La flèche rouge indique la carrière „les Carolines“. Les flèches noires indiquent le sens de vol.
