Rapport final no. 2134 du Service d'enquête suisse sur les accidents SESA

**de l'incident grave de l'avion B737-800,
D-AHLR**

survenu le 7 juin 2009

**à 65 NM sur la radiale 135° du VOR de
GVA (Genève)**

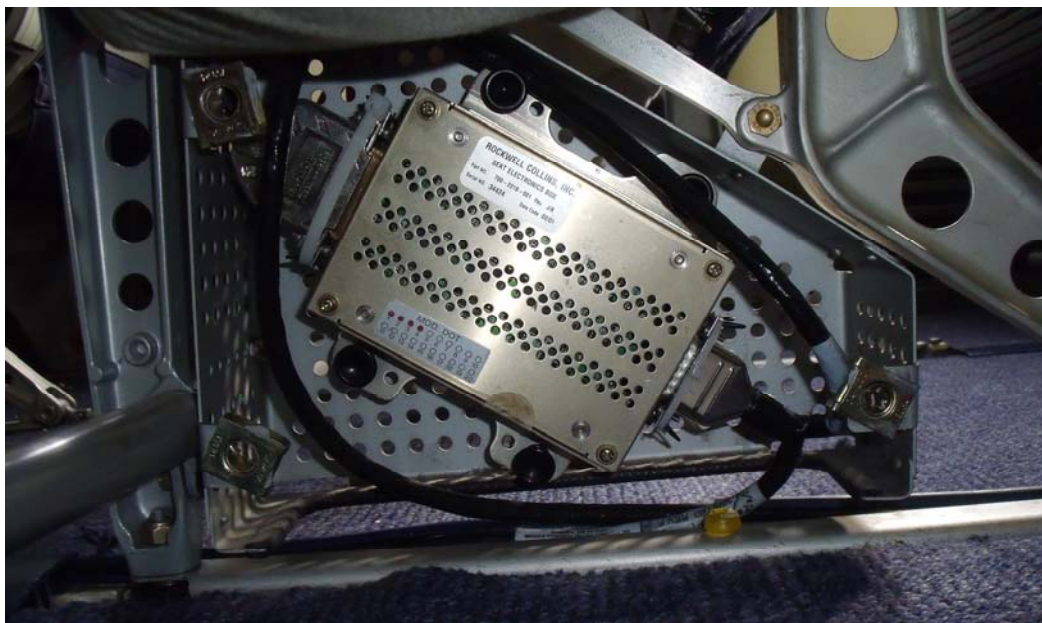
L'avion n'a pas subi de dommage. Seul le boîtier électronique du système audio (*seat electronic box SEB*) destiné aux passagers des sièges D, E et F de la 5^{ème} rangée, est hors d'usage.

Fig. 2: Position du *Seat Electronic Box (SEB)* sous le siège 5E

Tous les boîtiers *SEB* du système audio de la flotte de la compagnie ont été contrôlés. Aucun autre défaut n'a été décelé.

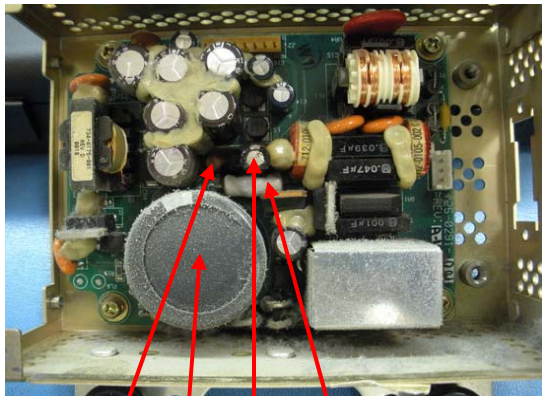
Capacitor C12 and R7 showed signs of severe heat damage. Damage was also found at the filtering inductor FL2 and capacitor C7. All these components C7, C12 and FL2 are adjacent to R7. Failures of R7 and fuse F1 led to the discovery of a bad switching controller U2. Significant dust contaminants accumulated on pins 2 and 3 of the component U2. A low-impedance reading measured between pins 3 (Drain) and 2 (Source) of U2 in the board indicated an electrical short.

Fig. 4: FL2 C7 C12 R7, positions des éléments endommagés

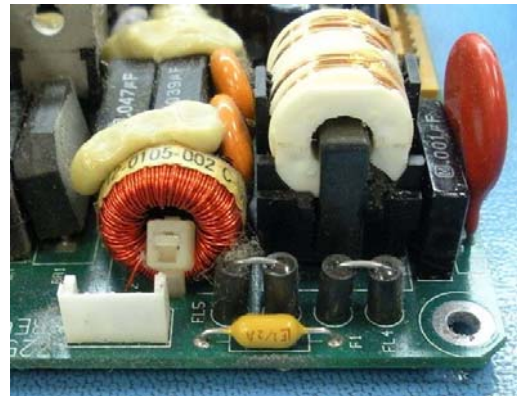
Fig. 5: La position F1 montre l'installation du fusible calibré à ½ Amp.

Fuse F1 measured opened, but F2 checked OK with an Ohmmeter. There appeared to be an error in the installation of F1 and F2 fuses. A ½ Amp fuse was used at the location F1 when it was supposed to be a ¾ Amp device as called out in the BOM (Bill of Materials). Similarly, F2 was called out as a ½ Amp fuse in the BOM but the actual part was found to be a ¾ Amp fuse.

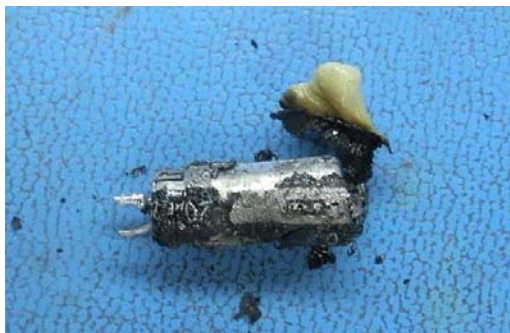
Once the U2 shorted between pins 2 and 3, heavy current resulted in a flow through the main fuses F1 and F2. They were part of the circuit to protect against power supply failure. If F2 were a ½ Amp fuse, it could have an opened circuitry thus possibly saving U2 and its main regulator. However with a higher amperage fuse at F2, input voltage dropped further leaving the by-pass FET Q1 opened for R7 in the path of the high return current. Due to excessive current through R7, the resistor was overheated that in turn caused severe damages to its adjacent components C7, FL2 and C12. F1 eventually opened at the input connector J1 because it had a lower trip current, but U2 and the PCB (Printed Circuit Board) were already damaged.

Fig. 6: Condensateur C12 surchauffé

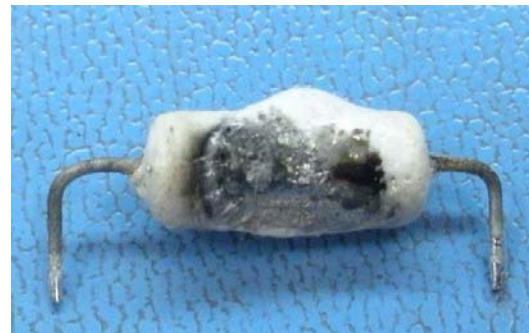
Fig. 7: Condensateur R7 endommagé

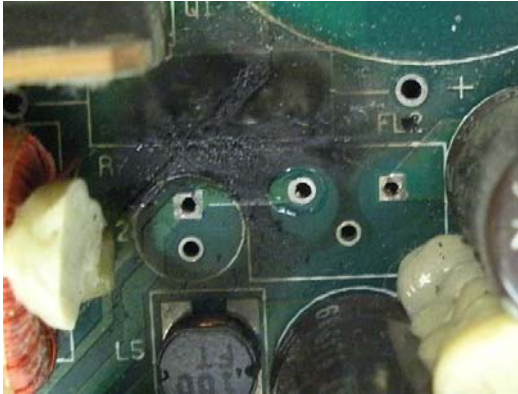
Fig. 8: Circuit imprimé endommagé dans la zone où le condensateur R7 était installé

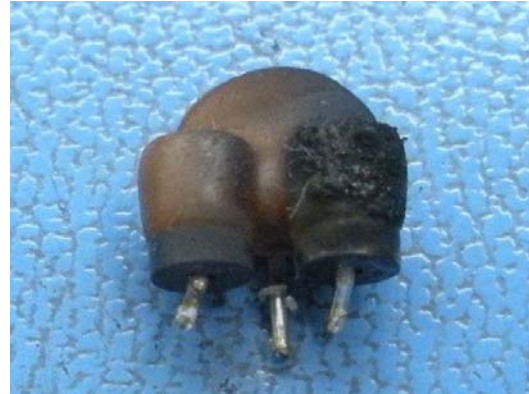
Fig. 9: Inducteur FL2 endommagé
