Schlussbericht Nr. 2137 der Schweizerischen Unfalluntersuchungsstelle SUST

über den Unfall des Helikopters Robinson
R22 Beta II, HB-ZGR

vom 9. April 2009

auf dem Flughafen Bern-Belp (LSZB)

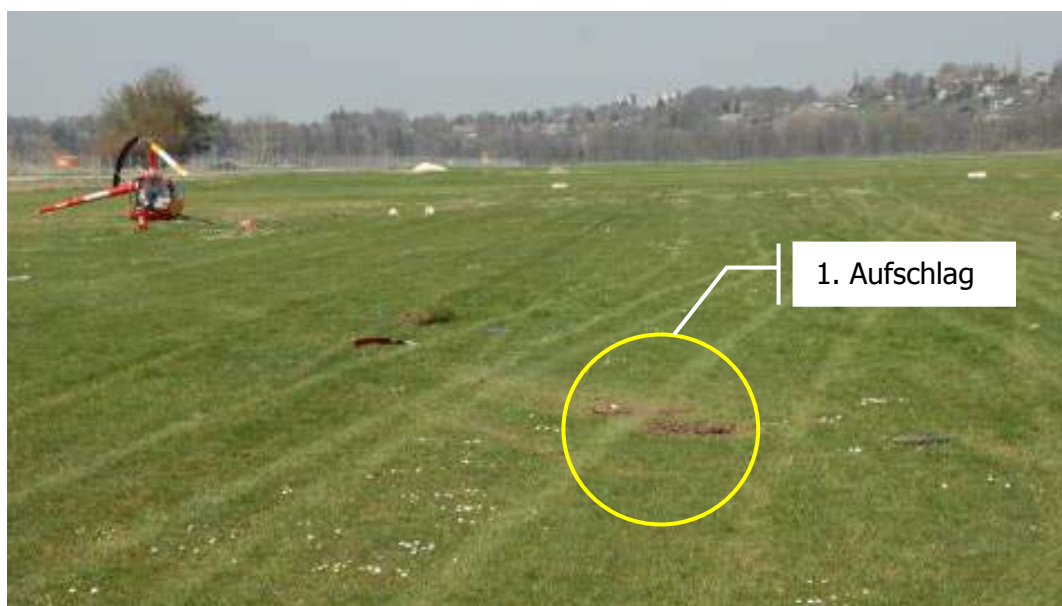
Abbildung 1 – Spuren des 1. Aufschlags

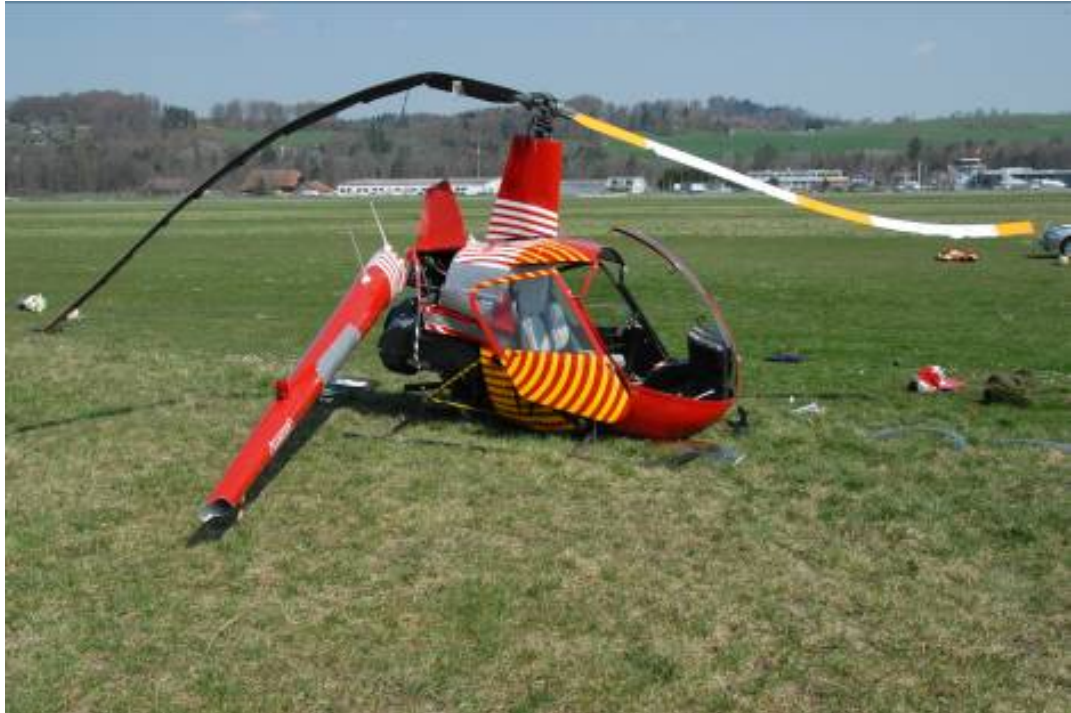
Abbildung 2 – Endlage des Wracks

Das Landegestell des Helikopters war durch den Aufprall in die Breite deformiert worden. Die Spuren an der Unterseite der Zelle und des Motorbereichs zeugen von einem heftigen Bodenkontakt mit der Grasnarbe. Der Heckrotorträger war abgeknickt, die Heckrotorwelle ausgerissen. Beim Bodenkontakt der Hauptrotorblätter gab der Motor Leistung ab, da der Antriebsriemen intakt, jedoch von der Antriebswelle getrennt und das Kühlgebläse in Motordrehrichtung verdreht war. Der Unterbau beider Pilotensitze war deformiert.
