Schlussbericht Nr. 2138 der Schweizerischen Unfalluntersuchungsstelle SUST

über den Unfall des Helikopters
Eurocopter SA315B Lama, HB-XII

vom 8. Juli 2009

Dufourspitze, Zermatt/VS

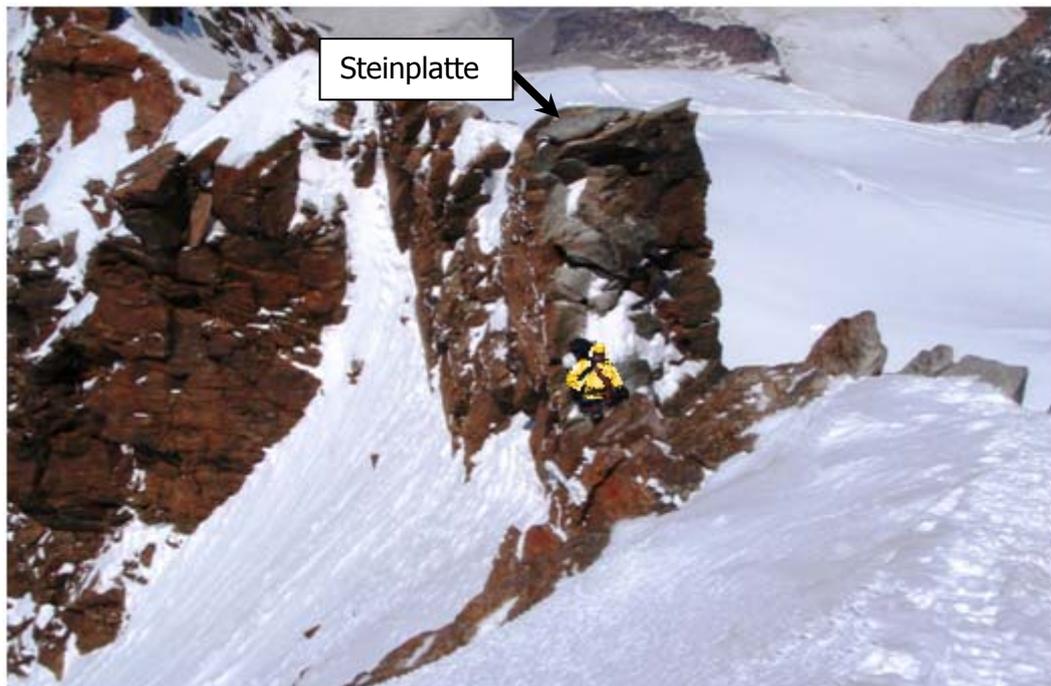
Bild 1: Pfeiler und Steinplatte

Der Bergführer befand sich auf dem Pfeiler und sicherte sich am Ende eines Partieseils, welches er mehrmals um die Steinplatte wickelte. Der erkrankte Alpinist befand sich auch auf dem Pfeiler. Er wurde am selben Seil, zwischen der Steinplatte und dem anderen Seilende, mittels einer Schlaufe im Seil an seinem Klettergurt gesichert. Der Alpinist, dessen Gesundheitszustand gut war, befand sich neben und etwas unterhalb des Felspfeilers, mit Einblick auf die Oberfläche. Er war einerseits am anderen Ende des Partieseils und zusätzlich mit einer Bandschlinge am Fels gesichert. Das Partieseil lag unter den Füßen der Personen auf dem Pfeiler am Boden.

Zur Selbstsicherung hat der Bergführer das Partieseil mehrfach um die auf dem Pfeiler liegende Steinplatte gelegt. Aus einer Abschätzung der Dimensionen der Steinplatte mit Hilfe von Bild 1 lässt sich schliessen, dass die Steinplatte zwischen ca. 500 kg und 700 kg wog. Laut Aussage eines Berg- und Kletterexperten ist diese Art der Sicherung normal und nachvollziehbar.

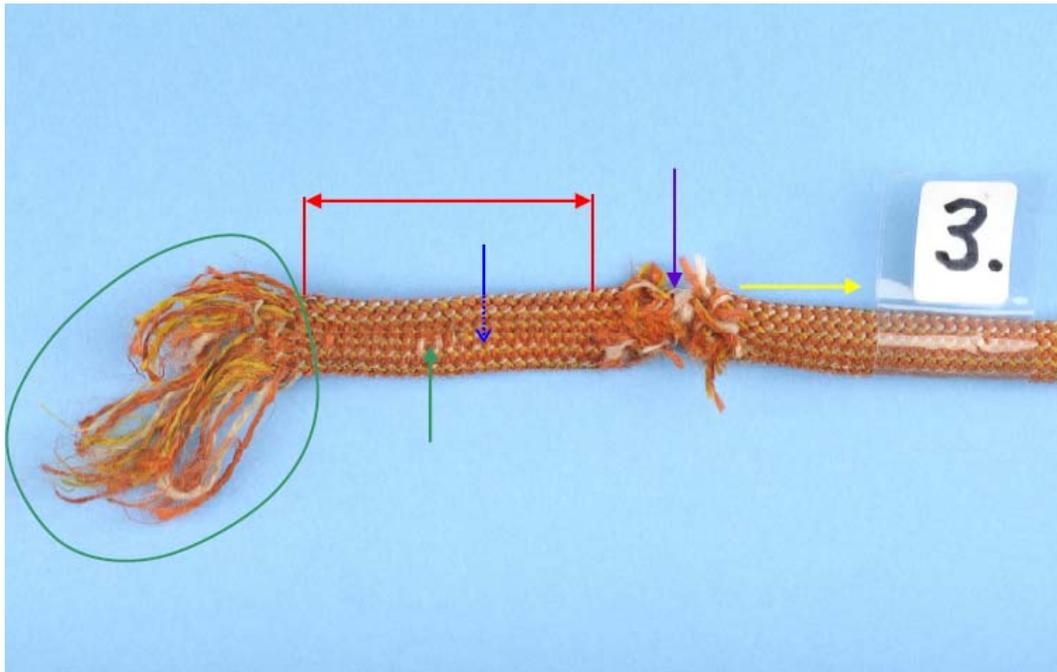
Das Seil wurde beim Wissenschaftlichen Dienst (WD) der Stadtpolizei Zürich spurenkundlich untersucht. Die Gesamtlänge betrug 34 Meter. Von besonderem Interesse war die Trennstelle, welche sich 13.7 Meter vom Anseilknoten des Bergführers befand (Bilder 2 und 3). An dieser Stelle (rot markierte Strecke) war der Seilmantel bleibend stark zusammengedrückt und zeigte einen ausgefranschten Riss des Seilmantels (grün eingefasst). Der Seilkern riss am anderen Ende der zusammen gedrückten Stelle, wo der Seilmantel auch zu etwa $\frac{3}{4}$ des Umfangs durchtrennt war (violetter Pfeil).

Bild 2: Aufsicht auf flachgedrückte Trennstelle (Seite Bergführer)

Die permanente Verformung (Abflachung) des Partieseils bei der Trennstelle konnte weder bei den dynamischen Versuchen im Fallturm noch unter statischer Zugbelastung mit Schlageinwirkung reproduziert werden. Die Personen im Helikopter haben keine ungewöhnliche Laständerung während des Anhebens festgestellt, und weder der angehängte Rettungsspezialist noch der Alpinist am Boden (der am Partieseil gesichert war) haben einen Zug im Seil bemerkt. Folglich ist es unwahrscheinlich, dass der Helikopter ausser dem Anheben einen Zug auf das Seil ausgeübt hat, der beispielsweise die Steinplatte hätte bewegen können. Es ist am wahrscheinlichsten, dass das Seil beim ersten Aufprall der Steinplatte unterhalb des Pfeilers zufälligerweise getroffen und dabei gequetscht und durchtrennt wurde.

- Das Seil wurde wahrscheinlich bei diesem ersten Aufprall der Steinplatte unterhalb des Felspfeilers zufälligerweise getroffen und dabei gequetscht und durchtrennt.

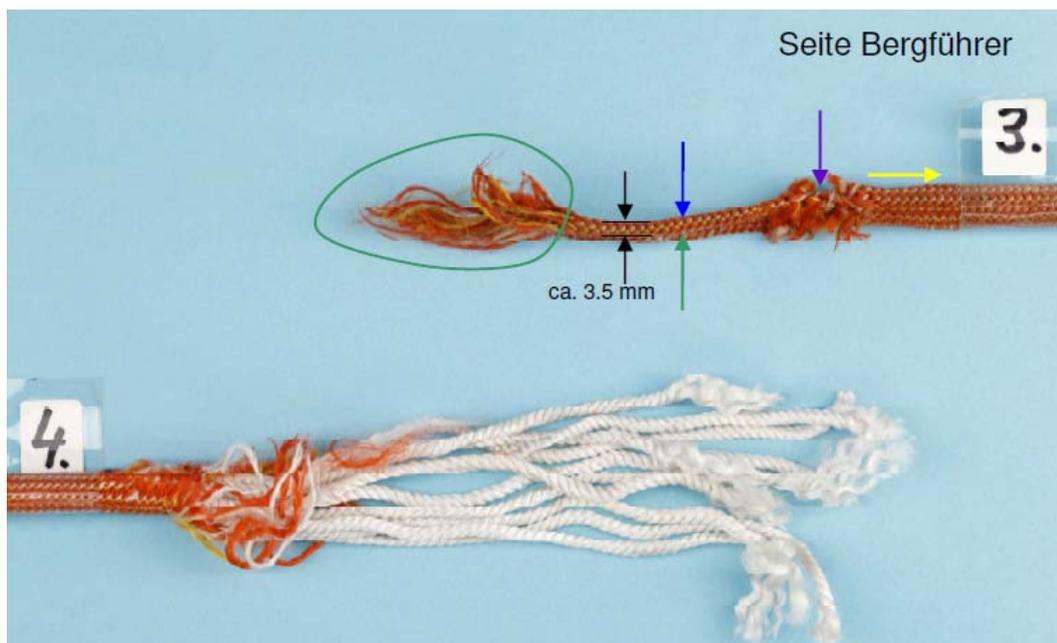
Bild 3: Seitenansicht auf flachgedrückte Trennstelle (Seite Bergführer) und Gegenstück

Das Seil zeigte weitere Beschädigungen, Zeichen von Abnützung, und Einlagerungen von Fremdmaterial (z.B. Gesteinsmehl und Metall-Partikel). Eine Erklärung der Art der Einwirkung, welche die Trennung des Seils verursachte, war aber durch die gewonnenen Erkenntnisse des WD nicht möglich.
