# **Schlussbericht Nr. 2139 der Schweizerischen Unfalluntersuchungsstelle SUST**

über den Unfall des Helikopters Robinson  
R22 Beta, HB-XZN

vom 21. August 2009

in Weienbrunnen, Gemeinde Hämikon/LU

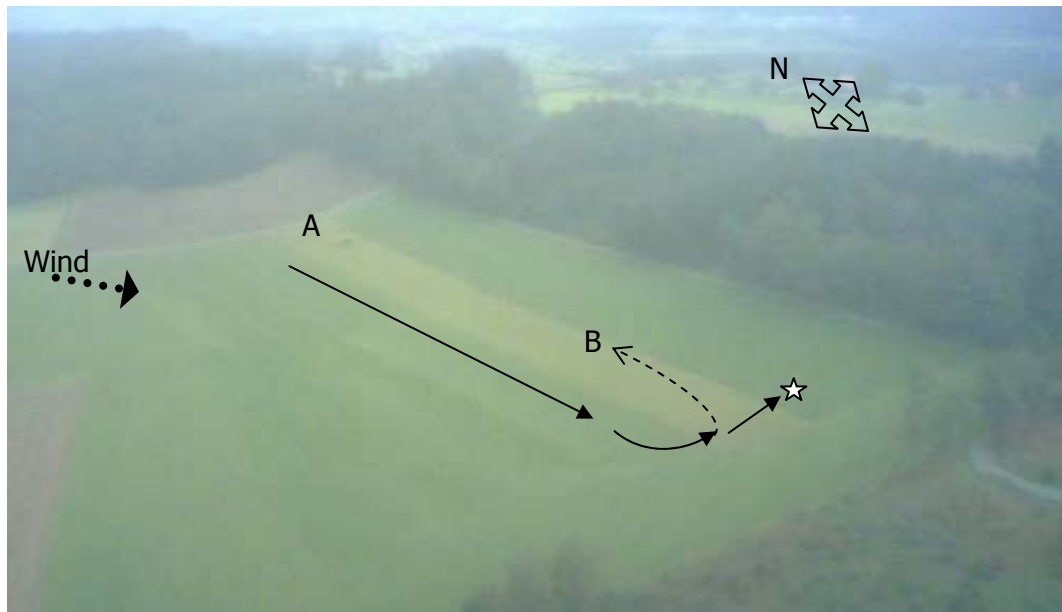
**Bild 1** - Übungsgelände bei Weienbrunnen

Der Fluglehrer hob bei Punkt A (siehe Bild 1) ab, stieg auf eine Flughöhe von ca. 20–25 m/G (Meter über Grund) und flog über der Transitions geschwindigkeit mit ca. 40-50 KIAS (*knots indicated air speed* – angezeigte Geschwindigkeit in Knoten) entlang der flachen und gemähten Wiese, um am südlichen Ende der offenen Waldlichtung nach links in Richtung Punkt B einzudrehen. Die räumliche Ausdehnung des Flugwegs in der Kurve war durch die Baumhindernisse im Süden und Osten begrenzt. Er war sich der aktuellen Windsituation bewusst und spürte den Rückenwind kurz vor dem Eindrehen. Die Windrichtung schätzte er aus Nord-Nordwest mit einer wechselhaften Stärke von 0–8 kt.

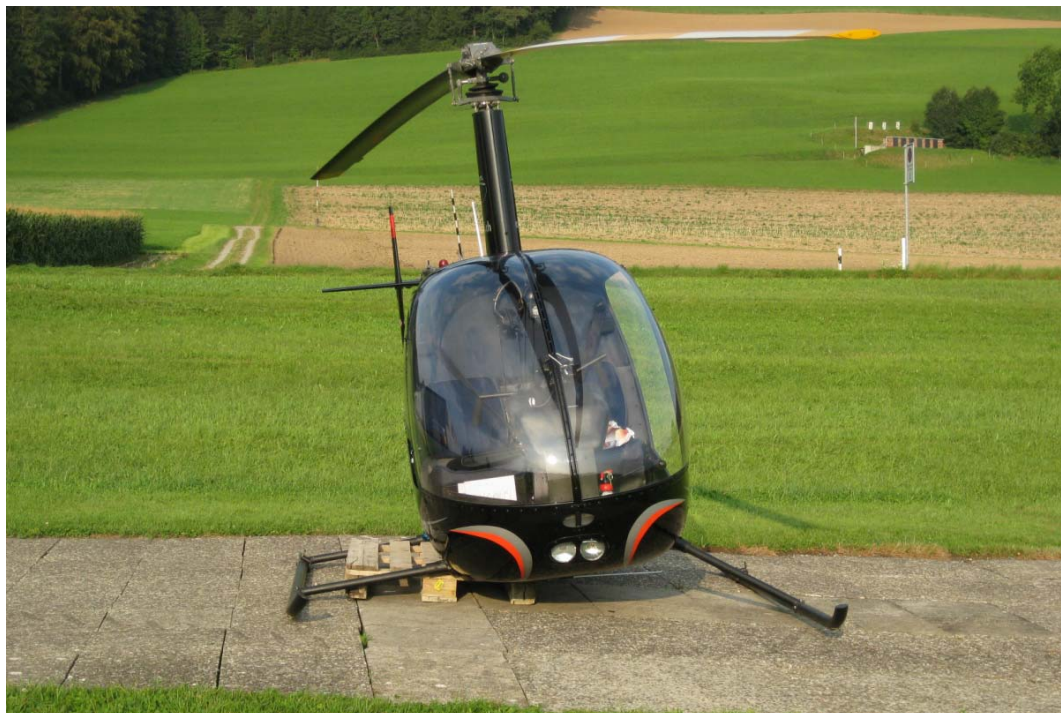
**Bild 2** – Der Helikopter HB-XZN nach der Landung auf der Holzpalette auf dem Flugplatz Beromünster

- Bleibend deformiertes Landegestell.
- Vorderes Querrohr im Übergang zum rechten Teil des Landegestells aufgerissen.
- Verschiedene Kabinenverschalungsteile bleibend deformiert und teilweise aufgerissen.
- Kontaktbeschädigungen an Kabine, Rotormastverkleidung und Kühlbläsegehäuse.
- Anschlagsbegrenzungen (*teeter stops*) am Hauptrotorkopf mit Markierungen.
