Schlussbericht Nr. 2140 der Schweizerischen Unfalluntersuchungsstelle SUST

über den Unfall des Flugzeuges
Raytheon 390, D-IAYL

vom 19. Dezember 2010

in Bever/GR

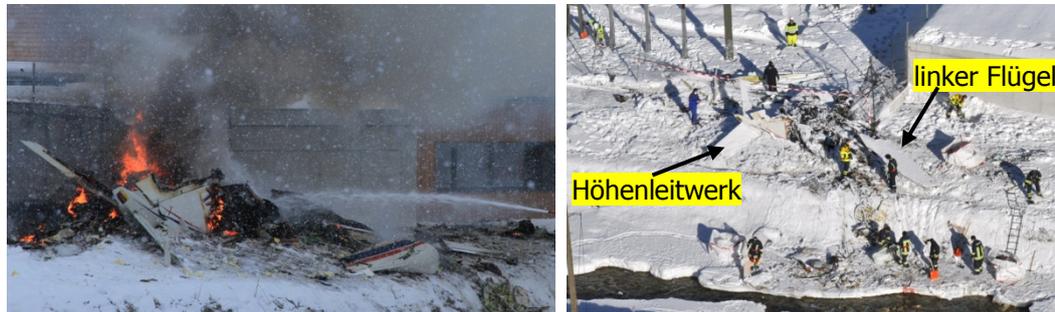
Abbildung 2 und 3: Höhenleitwerk und Heckkonus (links); Wrackteile nach dem Löschen des Feuers (rechts)

Die Wrackteile waren, bedingt durch den annähernd senkrechten Sturzflug vor dem Aufprall, auf sehr engem Raum verteilt. Das explosionsartig ausbrechende Feuer erfasste dadurch auch fast alle Wrackteile.

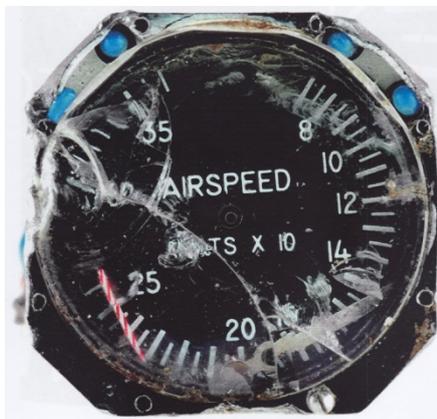
Abbildung 4: *standby airspeed indicator*

An der Unfallstelle konnte nur noch der Not-Geschwindigkeitsmesser (*standby air speed indicator*) und der Not-Druckhöhenmesser (*standby altimeter*) in einem Zustand gefunden werden, welcher eine spurentechnische Untersuchung zulies (vgl. Abbildungen 4 und 5). Beide Instrumente sind in der Mitte des Instrumentenbretts (*forward panel*) direkt unterhalb des *glare shield panel* angeordnet (vgl. Anlage 5).

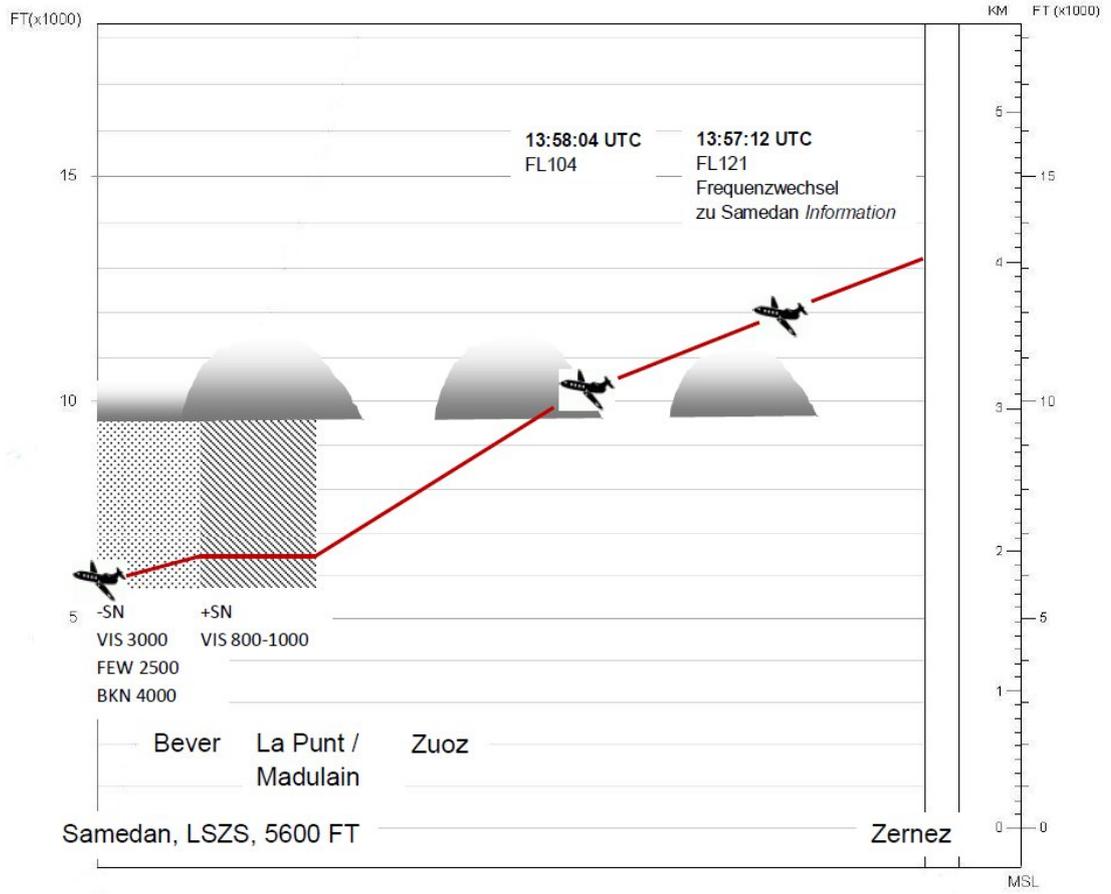
Abbildung 9: — Flugwegprofil der D-IAYL im Anflug auf die Piste 21

Wegen der stabilen thermischen Schichtung fehlte Konvektion. Der intensive Schneefall wurde vor allem durch Vertikalbewegung im Luv der Welle und durch die Topographie ausgelöst. Der von einem Zeugen erwähnte Wind aus dem Val Bever entsprach dem durch die Topographie geleiteten Kaltluftabfluss unter dem Schneetreiben.

Die folgende Abbildung 9 skizziert den Anflug auf Samedan und das signifikante Wetter zwischen Zernez und der Pistenschwelle 21.

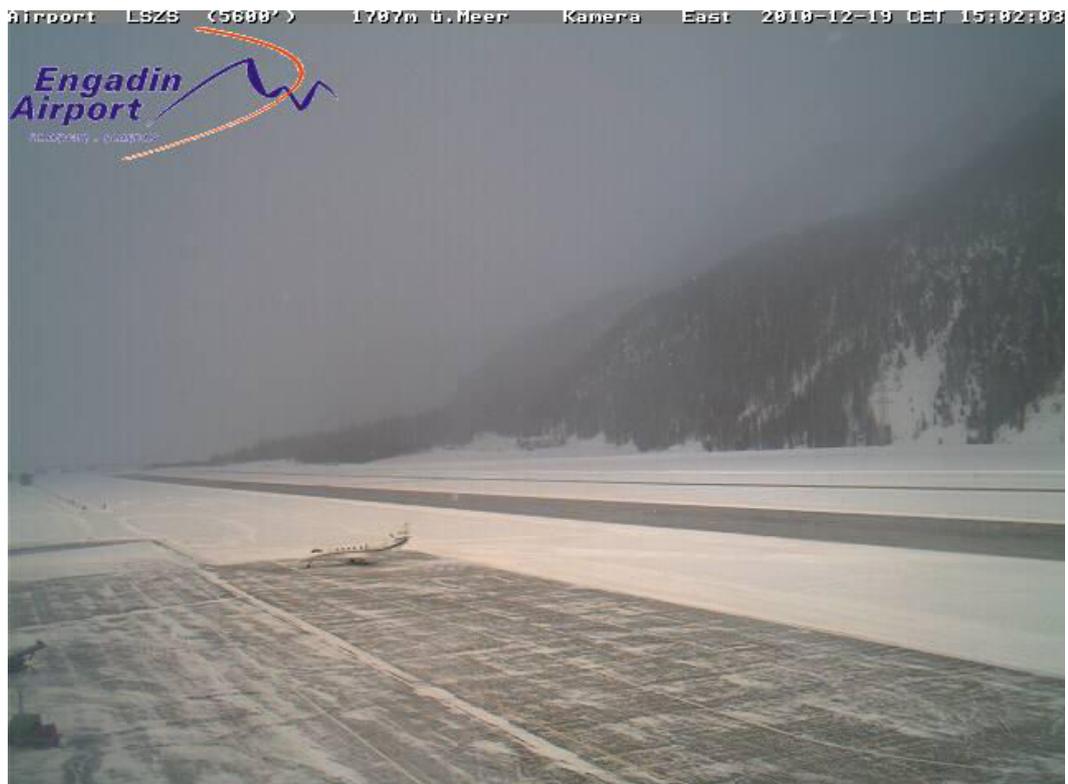
Anlage 9: Kamerabild der Webcam auf dem Flughafen Samedan

Aufnahme vom 19. Dezember 2010 um 14:02:03 UTC, Blick Richtung Pistenschwelle Z1. Oben links ist die bis zum Boden reichende graue Wand mit Schneetreiben zu sehen. Gleichzeitig zeichnen sich westlich des Flughafens, im Rücken des Beobachters, Lücken in der Bewölkung ab, welche das Vorfeld aufgehellt erscheinen lassen. Diese Lücken gehören zum Wellental in den Wolken zwischen Samedan und Celerina.

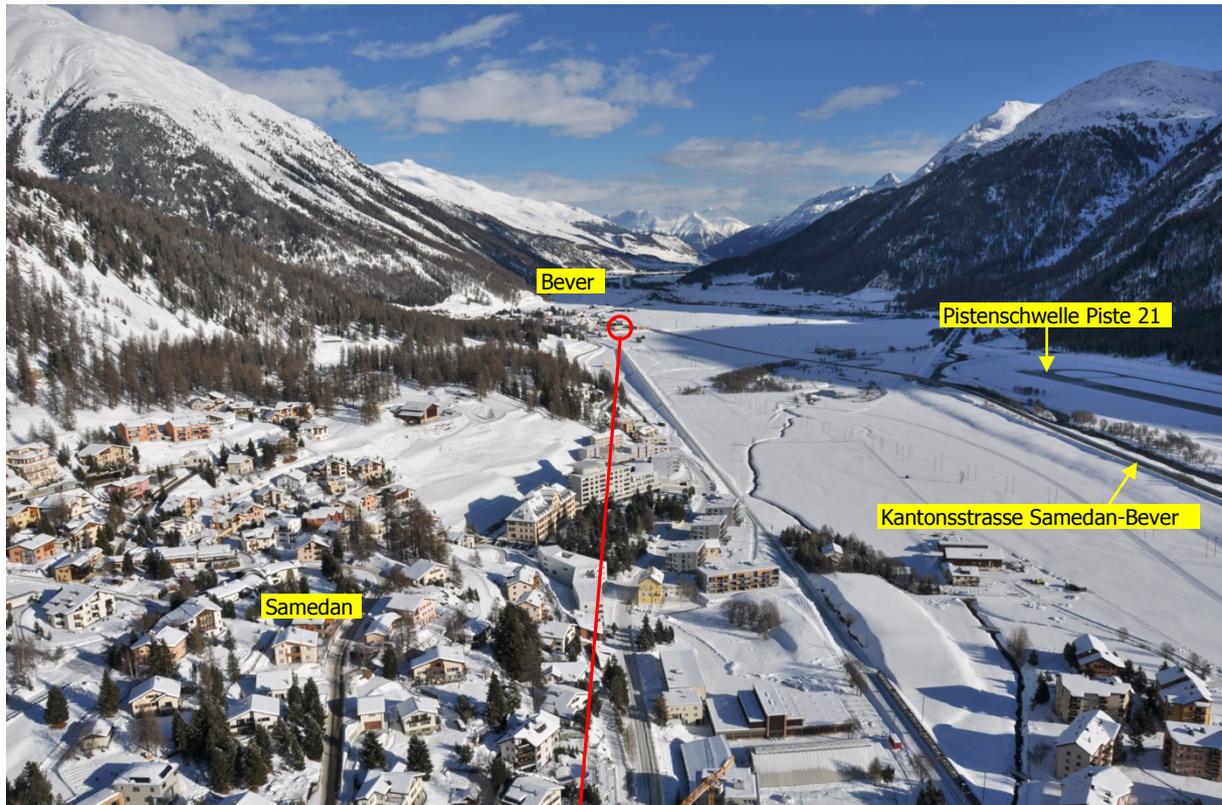
Bild 1: Blickrichtung Nordosten

Die Unfallstelle befindet sich unmittelbar an der Grenze zwischen dem Fluss und der südlichen Umzäunung des Unterwerks Bever der Elektrizitätsgesellschaft Rätia Energie. Das Gelände war schneebedeckt und der Fluss teilweise zugefroren (vgl. Anlage 11).
