Rapport final no. 2141 du Service d'enquête suisse sur les accidents SESA

de l'accident de l'avion bimoteur,
Raytheon Aircraft Corporation, BE 95-B55,
HB-GDS

survenu le 11 février 2011

au lieu-dit Forcletta,
commune d'Anniviers/VS

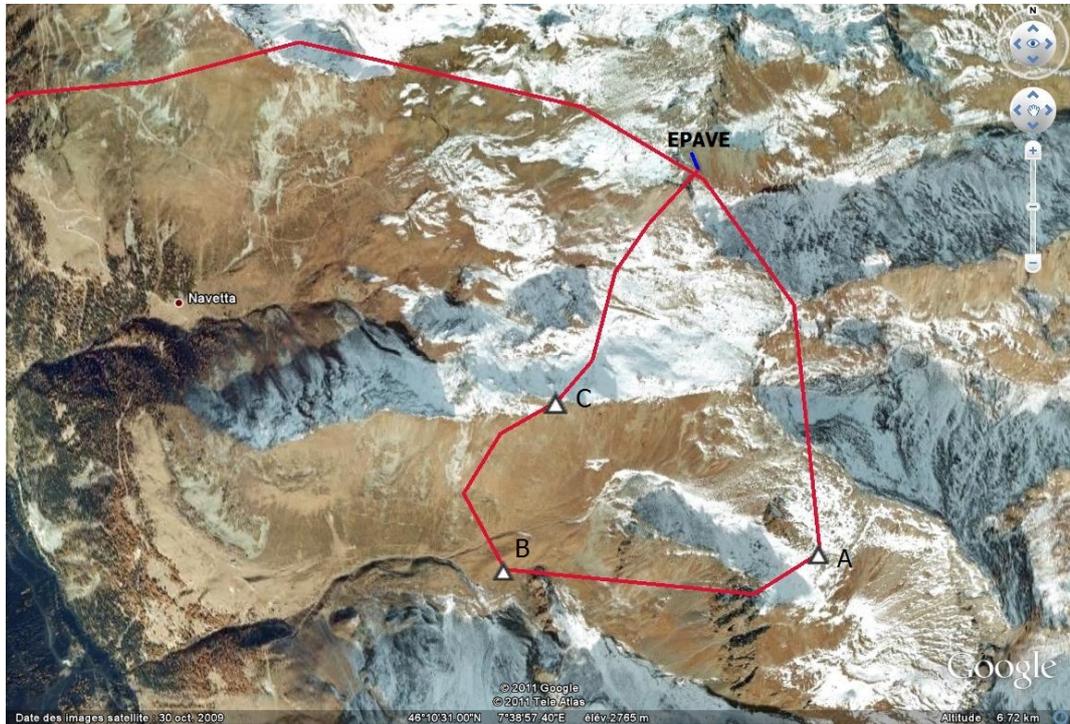
Figure 1: Vue en plan des deux dernières minutes de vol et points caractéristiques

En traversant le Val d'Anniviers et à l'approche de la pointe de la Forcletta, qui culmine à 3076 m/M, soit 10 100 ft AMSL, le pilote débute un large virage vers la droite en maintenant l'altitude et en diminuant légèrement sa vitesse (voir figures 1 et 2). A 10:46:21 UTC (point A), l'altitude de l'avion diminue avec un taux proche de 2000 ft/min et le virage se resserre.

Quinze secondes plus tard, (point B, 10:46:36 UTC), le rayon de virage diminue encore et l'appareil passe en vol de montée avec une pente très importante pour atteindre une altitude maximum de 13 000 ft (point C, 10:46:51 UTC). Entre les points B et C, 1350 pieds sont franchis en 15 secondes, ce qui représente un taux de montée moyen de 5400 ft/min.

Durant les vingt secondes après le point C, la direction de vol change peu et l'altitude diminue d'environ 1000 pieds, ce qui représente un taux de descente de 3000 ft/min. La vitesse sol est faible.

Entre le dernier contact radar et le lieu de l'accident (figures 1 et 2, tracé bleu), la perte d'altitude représente une chute de quasi-verticale de 1970 pieds.

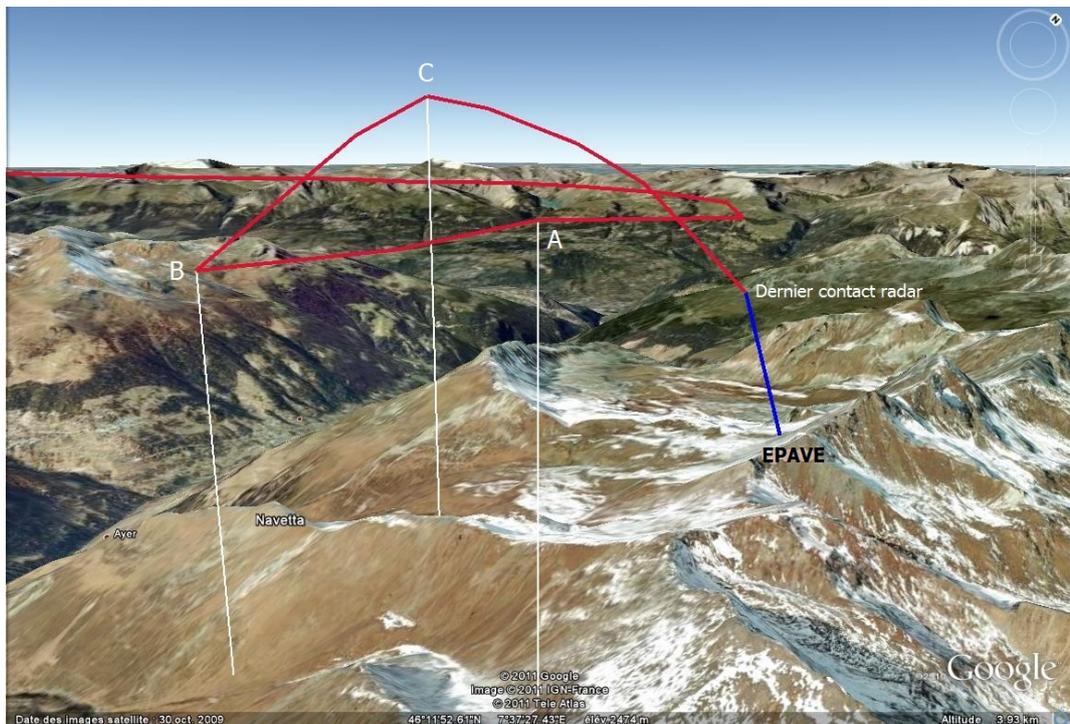
Figure 2: Vue de profil des deux dernières minutes de vol et points caractéristiques

Après un demi-tour le virage se resserre brusquement et une descente très nette est initiée. 15 secondes plus tard, l'avion entame un brusque vol de montée et le rayon du virage diminue encore. Ces changements d'altitude brutaux et le taux de virage extrême relèvent probablement d'une tentative infructueuse d'évitement d'une masse nuageuse. Le pilote s'est vraisemblablement retrouvé soudainement en conditions de vol aux instruments et ces manœuvres ont provoqué un décrochage avec de la puissance, conduisant à une perte de contrôle.

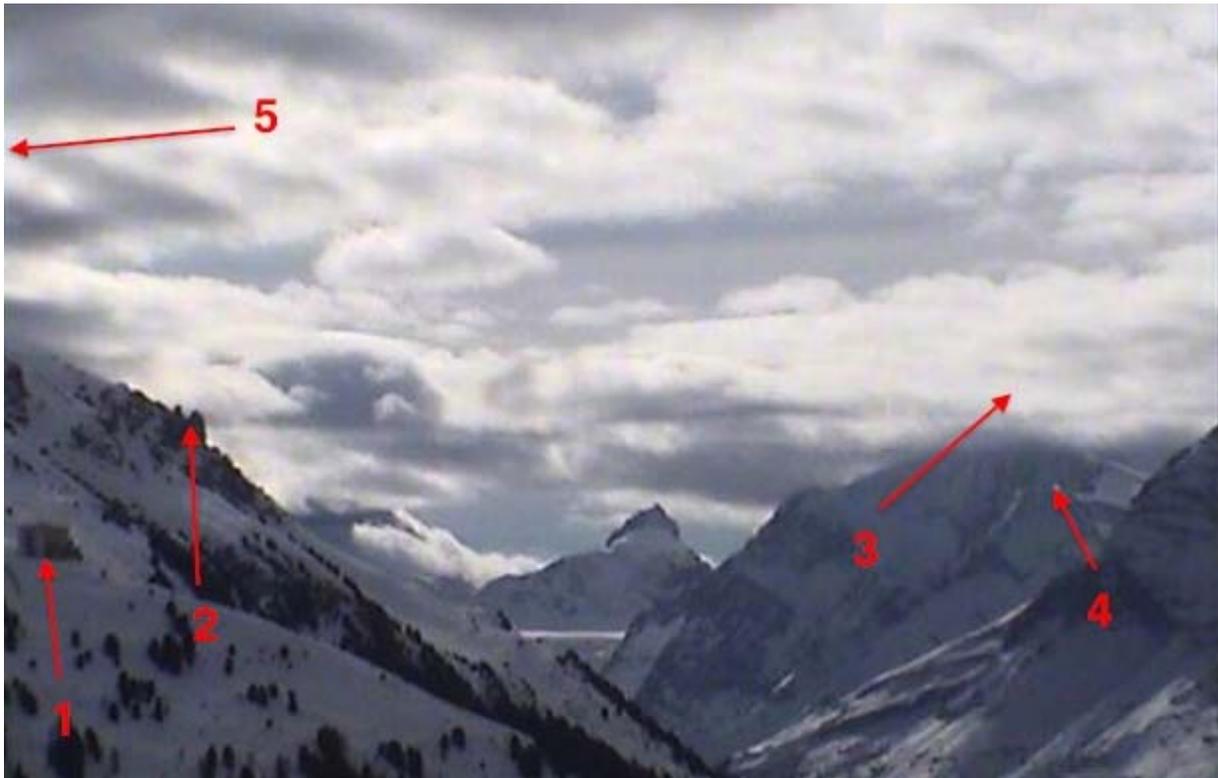
Figure 3: Webcam de St-Luc Tignousa 10:40 UTC

La figure 3 a été enregistrée par une webcam placée à 2169 mètres au dessus du village de St-Luc, à environ six kilomètres au nord ouest de la pointe de Forcletta. Elle montre les conditions météorologiques régnant 7 minutes avant l'accident, dans la région où l'avion a effectué son dernier virage.

L'image prise par cette webcam à 11:00 UTC, soit 13 minutes après l'accident, ne montre pas d'évolution significative de la couverture nuageuse.

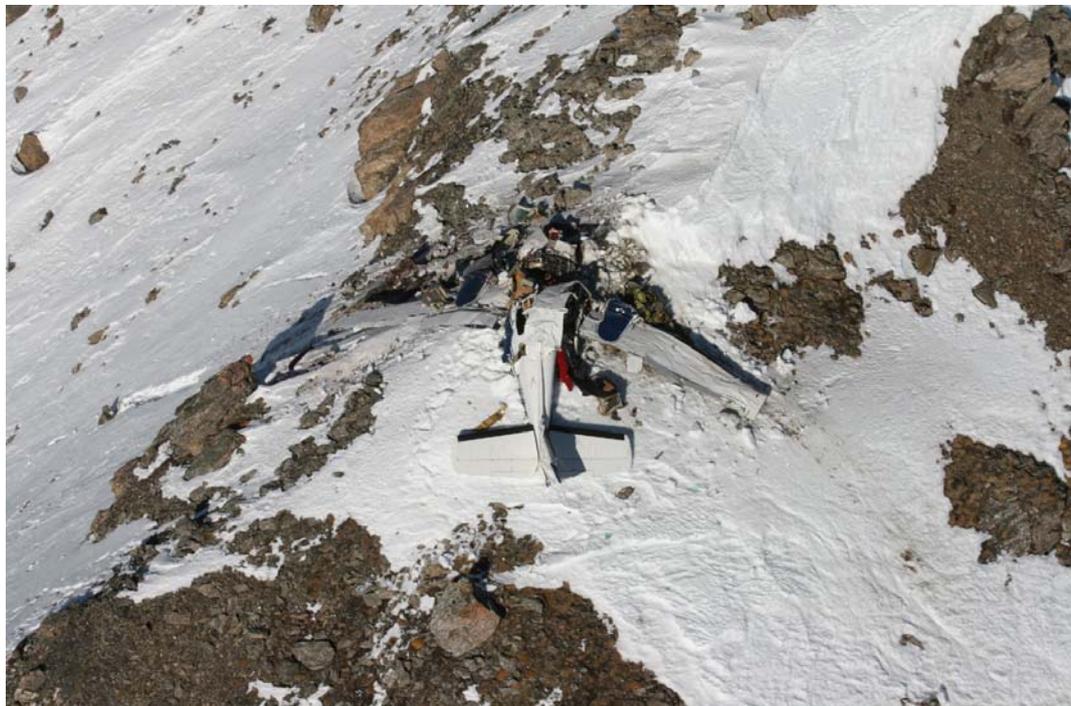
Figure 5: Position finale du HB-GDS

L'aéronef s'est immobilisé sur une crête à 2900 m d'altitude, à une distance d'environ 400 mètres au sud du sommet de la Pointe de la Forcletta (ou Hirsihorn) qui culmine à 3076 m. Le sol était partiellement recouvert de neige.

Tous les éléments majeurs de l'avion sont restés solidaires et les débris mineurs sont restés dans un périmètre proche de l'épave.

Aucune trace d'impact préalable ou de glissade n'a été relevée.

L'avion s'est immobilisé au cap nord nord-est.

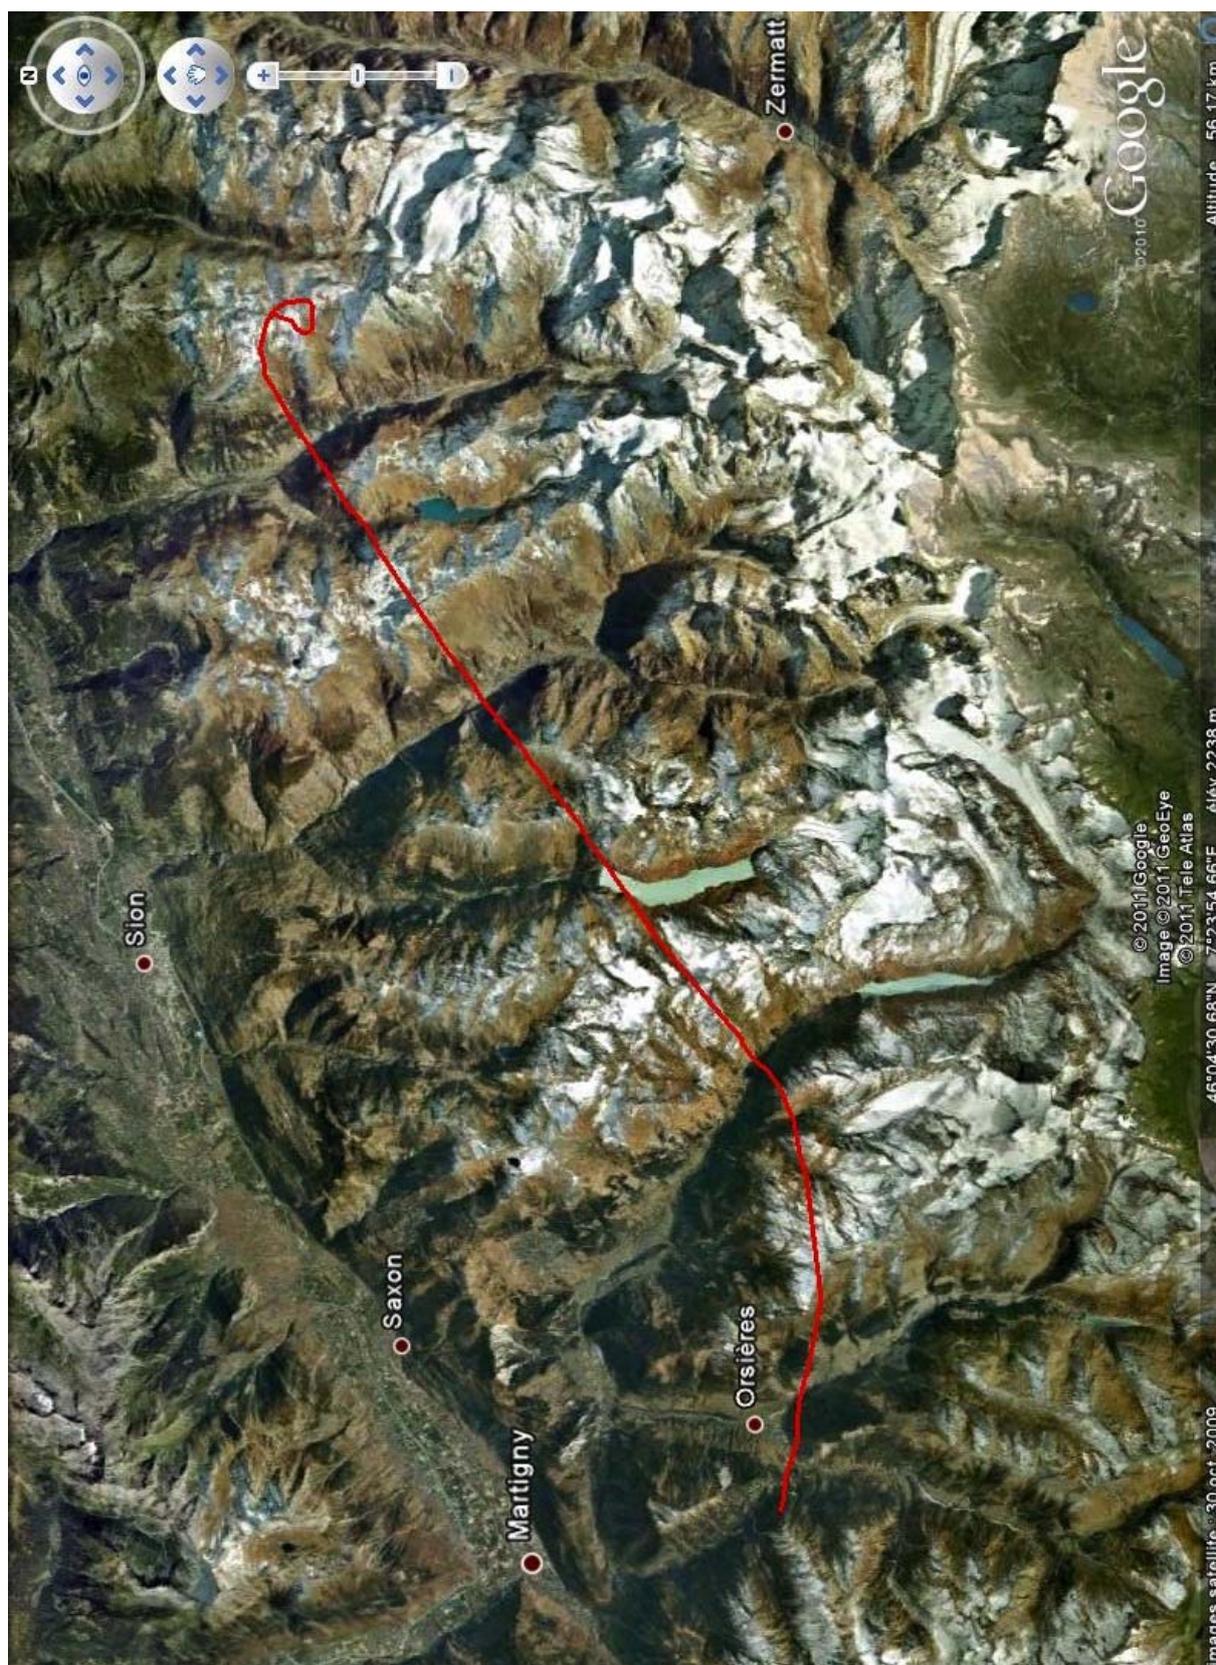
Annexe 1: Trajectoire des 12 dernières minutes de vol

A 10:18 UTC, l'avion HB-GDS décolle de la piste 18 de l'aérodrome de Lausanne-La Blécherette, longe la rive nord du Lac Léman puis remonte la Vallée du Rhône. Vers Martigny, le pilote suit l'axe du Rhône en se décalant au sud et survole les montagnes de la chaîne sud des Alpes (cf. annexe 1).
