Schlussbericht Nr. 2142 der Schweizerischen Unfalluntersuchungsstelle SUST

über den Unfall des Helikopters
K-1200 K-MAX, HB-ZEH

vom 2. Oktober 2007

in Strit, Gemeinde Illgau/SZ

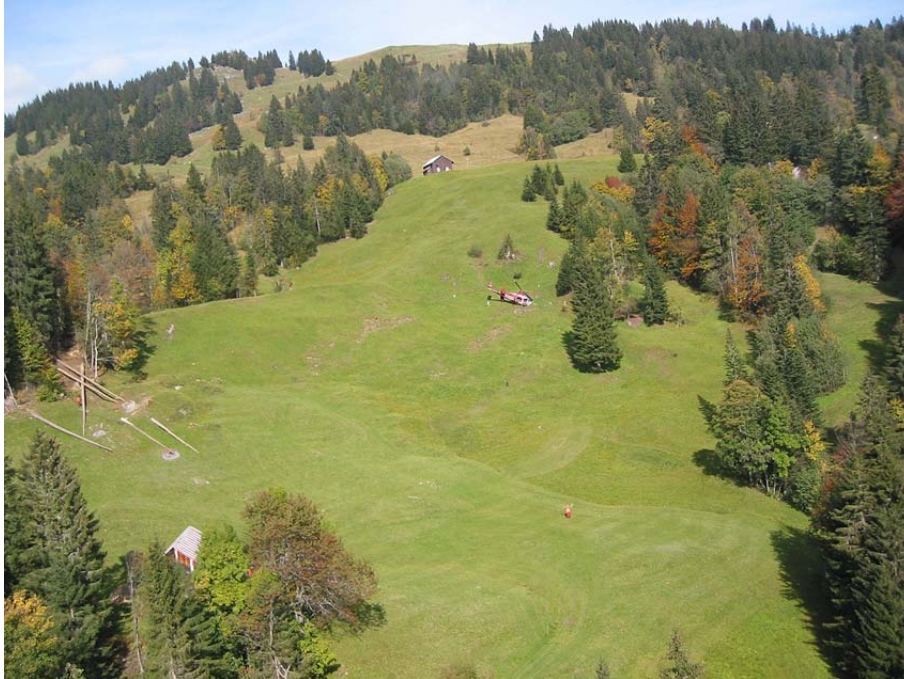
Bild 3 - Luftaufnahme der Unfallstelle mit Wrack und Lastaufnahmeplatz

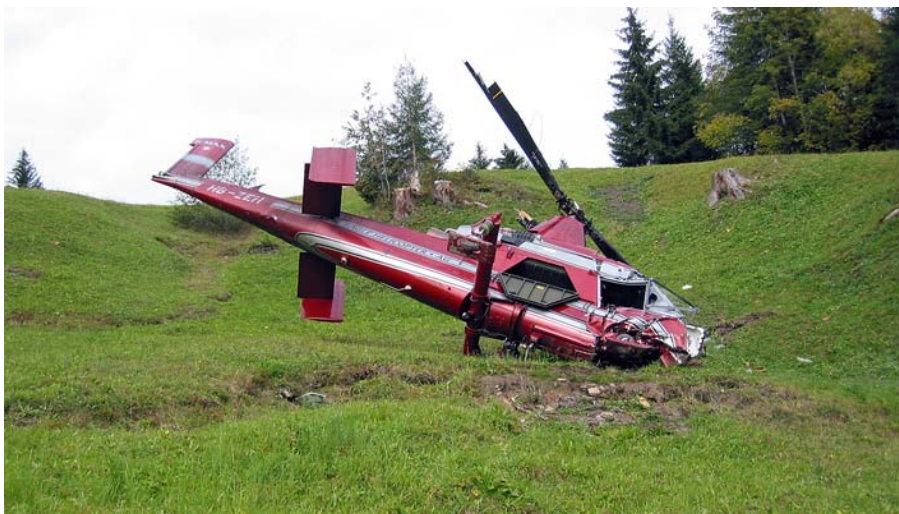
Der Aufprall des Helikopters erfolgte heftig. Dies wird durch die Deformation der robusten Frontstruktur dokumentiert. Der linke Teil des Hauptfahrwerkes rammte sich teilweise in das Erdreich und stabilisierte das Wrack. Beim Einschlag der Rotorblätter in den Boden wurden diese zerstört.

Bild 4 - Wrack in Endlage

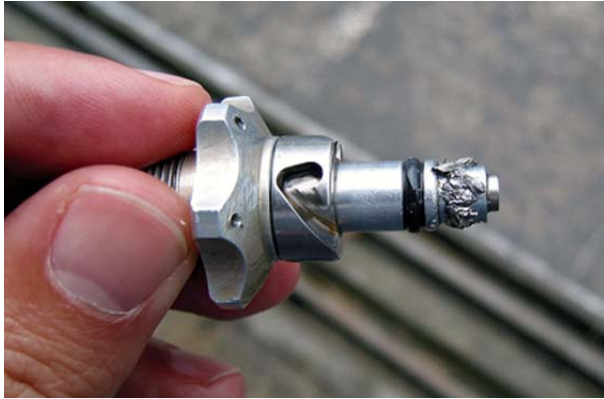
Bild 5 - Magnetzapfen des Triebwerkes mit Spänen

Der Magnetzapfen des Triebwerkes (*engine chip detector*) wurde ausgebaut und wies eine grosse Menge metallischer Späne auf.

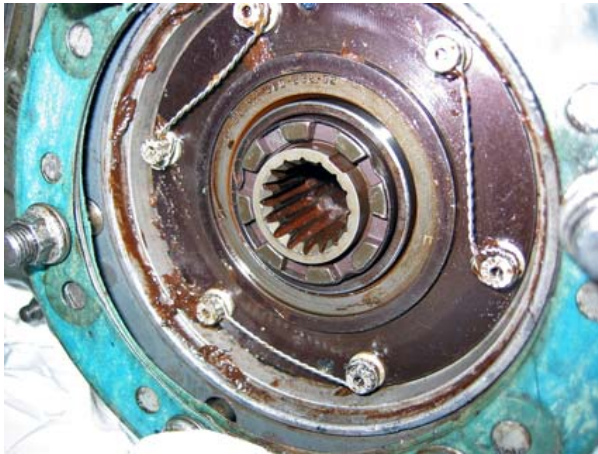
Bild 6 - Starter/Generator Anbaustelle an der N1 *accessory drive gearbox*

Die Anbaustelle des Starter/Generators in die Innenverzahnung zeigte Abnutzungs- und Öls Spuren.

Die Vielkeil-Innenverzahnung der Kegelradwelle war verschlissen. Die Leistungsübertragung zum, resp. vom Starter/Generator, war trotz Verschleiss gewährleistet.

Aus der Art des Verschleisses kann geschlossen werden, dass dieser über eine längere Zeit entstanden ist. Ob die Ursache dieses Verschleisses in einem Konzentritätsfehler beim Starter/Generator oder beim Lagerausfall liegt, muss offen bleiben.

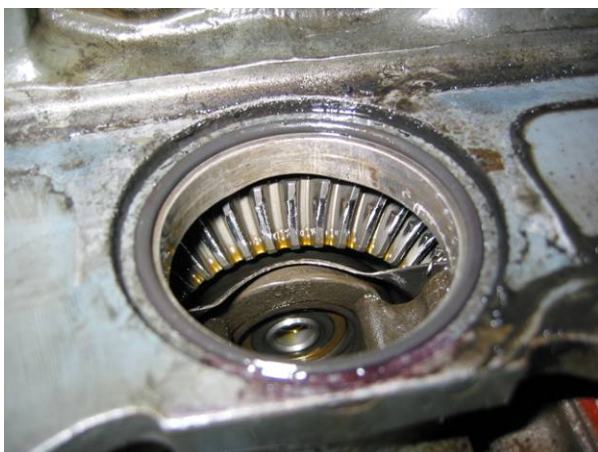
Bild 7 - Blick auf defektes *accessory drive gear assembly*

Nach der Demontage des *outer pinion gearshaft assembly* wurde der Blick auf die *accessory drive gear assembly* frei. Die Kegelradverzahnung ist stark beschädigt und plastisch deformiert.

Beim Kegelrad waren die Zähne und die abtriebsseitige Innenverzahnung der Welle - sie überträgt die Leistung zum Starter/Generator - beschädigt.

Die Schädigung des Kugellagers hatte zur Folge, dass die Kegelradwelle axial nicht mehr geführt war und bei der Kraftübertragung durch das Kegelritzel axial verschoben wurde. Durch dieses Verschieben kam es zu einer Verminderung des Zahneingriffes und zu plastischen Verformungen der Zahnköpfe sowie zu Materialausbrüchen. Der fortschreitende Verschleiss der Kugellaufbahn führte dazu, dass die beiden Zahnräder nicht mehr im Eingriff standen, was zu einem Funktionsausfall der FCU, zum Abstellen des Triebwerkes und in der Folge zum Unfall des Helikopters führte.

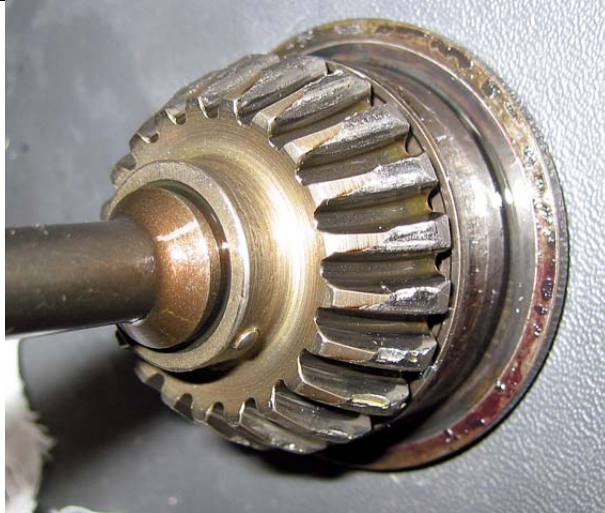
Bild 8 - *outer pinion gearshaft assembly* (Gegenstück zu Bild 7)

Das Kegelritzel des *outer pinion gearshaft assembly* zeigte starke Beschädigungen und plastische Deformationen.

Beim Kegelritzel waren in erster Linie die Zähne beschädigt. Das Material des Zahnkopfes war überall plastisch verformt und teilweise ausgebrochen; der Zahngrund und die Zahnflanken im Bereich des Zahnfusses waren nicht beschädigt.

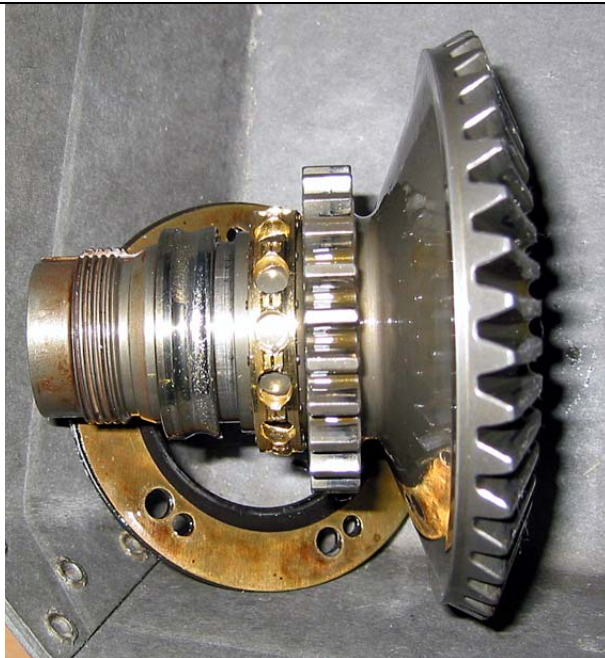
Bild 9 - Kegelrad *accessory drive gear assembly* in ausgebautem Zustand mit schadhaftem Lager und Spurrillen auf dem Lagerinnenring

Nach der Demontage der *accessory drive gear assembly* aus der *accessory drive gearbox* kam das defekte Kugellager (P/N 91547-SOCN-2-300-013-03 CDA-99193; S/N 021991421878) zum Vorschein. Auffällig sind die Spurrillen und die übergrossen und ovalen Bohrungen im Lagerkäfig.

Am stärksten beschädigt waren die Kugellaufbahn des Lagerinnenrings, die Kugeln und der Führungskäfig der Kugeln. Der Verschleiss der Kugellaufbahn des Aussenrings war weniger ausgeprägt. Die REM⁹ Untersuchung der Kugellagerlaufbahnen und der Kugeln lässt auf Pitting¹⁰ und Ermüdung schliessen, d.h. der Schaden resp. Verschleiss am Kugellager ist auf Ermüdung zurückzuführen.

Beim festgestellten Lagerverschleiss handelt es sich um eine klassische Ermüdung der Laufbahnen und der Kugeln infolge Pitting – eine Art Ermüdungsver-schleiss.

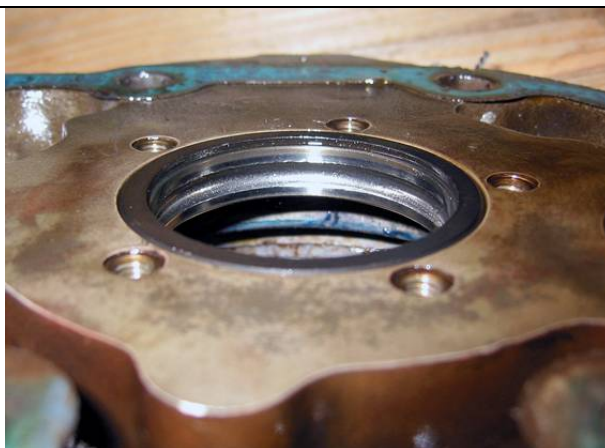
Bild 10 - Lagerausserenring mit Spurrillen

Der Aussenring des Lagers weist ebenfalls Spurrillen auf.
