# **Schlussbericht Nr. 2143 der Schweizerischen Unfalluntersuchungsstelle SUST**

über den Unfall des Flugzeuges  
Piper PA-28-161, HB-PPG

vom 24. März 2009

Flugplatz Bellechasse (LSTB),  
Gemeinde Bas-Vully/FR

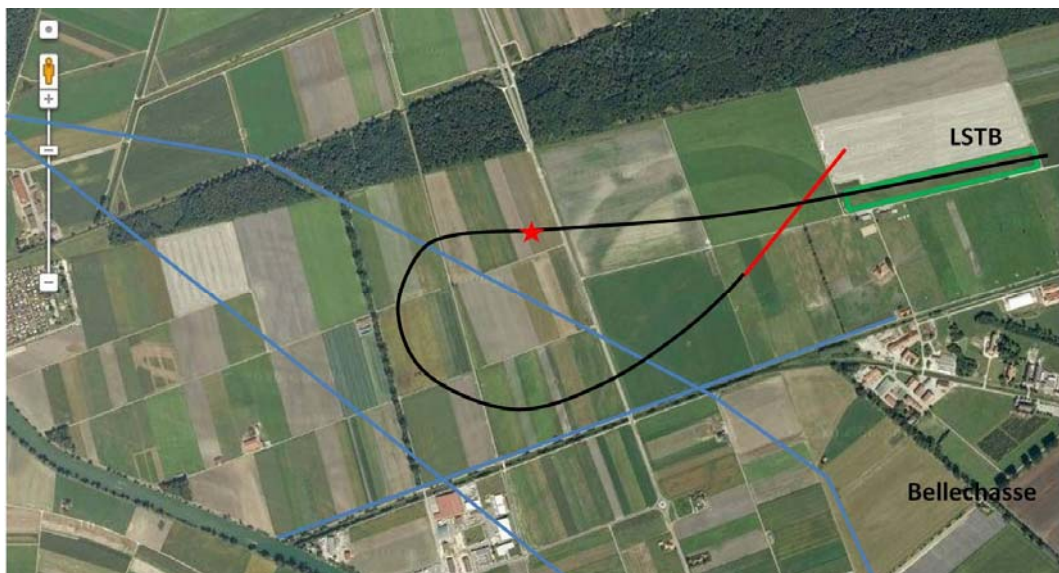
Das Flugzeug konnte den Flugplatz nicht mehr ganz erreichen und setzte kurz vor der Pistenschwelle 08 auf. Nach dem Aufsetzen um ca. 14:35 Uhr kollidierte das Flugzeug mit einem Weidezaun und kam nach ca. 400 m beschädigt zum Stillstand. Der Fluglehrer sah den Weidezaun erst im letzten Moment, das Aufsetzen erfolgte wegen der Zeitkompression ohne Landeklappen.

**Abbildung 1:** Situationsübersicht Notlandung des Flugzeugs HB-PPG  
Schwarz: Flugweg gemäss Aussage des Fluglehrers  
★ Ungefährer Ort des Leistungsabfalls  
Rot: Rollstrecke gemäss Spuren  
Blau: Stromleitungen (Hoch- und Mittelspannung)

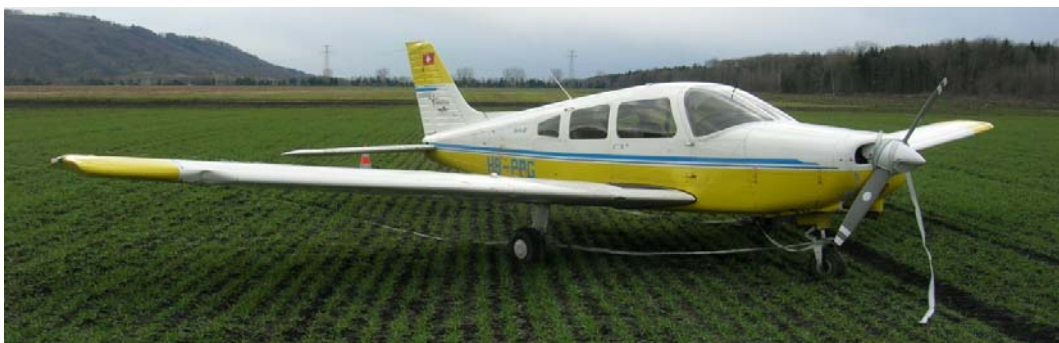
**Abbildung 2:** Endlage des beschädigten Flugzeugs HB-PPG

Das Flugzeug wurde durch die Kollision mit dem Weidezaun beschädigt. Die Bänder des Weidezauns wurden mitgerissen und durch den sich drehenden Propeller aufgewickelt.

Beide Flügel waren an der Eintrittskante durch die Kollision mit den Pfosten des Weidezauns beschädigt, ebenso der Spinner des Propellers.

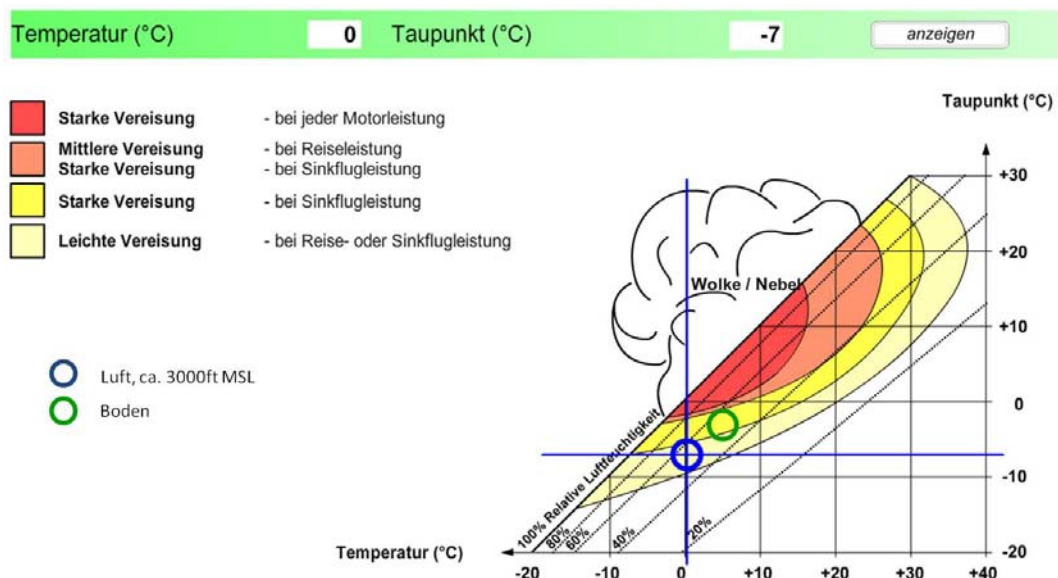
Unter den gegebenen Bedingungen war eine Vergaservereisung durchaus möglich. Abbildung 3 zeigt eine Analyse mit den herrschenden Bedingungen am Unfalltag. Aufgrund der Wetterlage (Rückseite mit Cumuli) war der Temperaturverlauf in der konvektiven Grenzschicht unterhalb der lokalen Wolkenbasis trockenadiabatisch, d.h. die Temperatur nahm pro 100 m Höhe um 1 °C ab und der Taupunkt um 0.2 °C. Es lässt sich abschätzen dass die Temperatur und der Taupunkt in Bodennähe bei rund 5 °C bzw. -3 °C (Toleranz 1 °C) lagen. Die Temperatur auf 3000 ft AMSL lag damit um 0 °C und der Taupunkt bei -4 °C. Die Sondierung Payerne gemäss Anlage 1 zeigt auf dieser Höhe einen Taupunkt von -7 °C. Dies ist dadurch zu erklären, dass die Luft in Bodennähe (METAR) angefeuchtet war. Die beiden Punkte in der Grafik sind deshalb bei 5/-3 und 0/-7 (T/Tp in °C) gesetzt.

**Abbildung 3:** Wahrscheinlichkeit von Vergaservereisung am 24.03.2009  
(Quelle: Ausbildungsunterlagen SPHAIR)

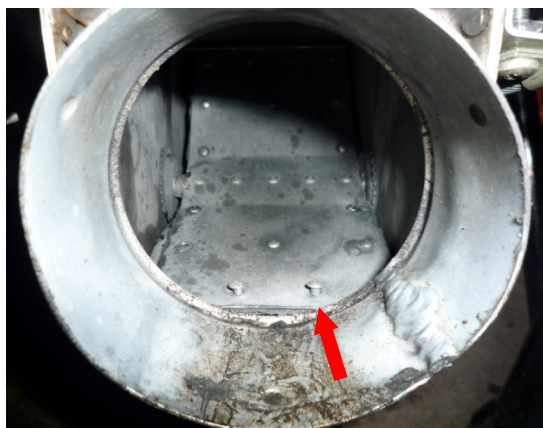
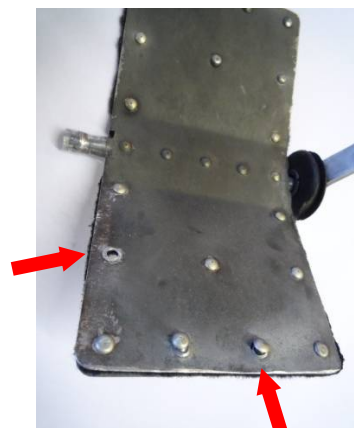
- Einlassrohre:  
Die Dichtungen, welche die Einlassrohre mit den Zylindern verbinden, wiesen Risse und Undichtheiten auf.
- Vergaservorwärmung (*carburetor heat air door and box*):  
Der Mechanismus, der das Umschalten der Ansaugluft von Normalbetrieb auf Vorwärmung ermöglicht, wies Verschleisserscheinungen auf. Die Klappe hatte viel Spiel; zudem fehlten die Dichtungen, welche die Klappe gegen das Gehäuse abdichten sollen. Die Niete, welche die Klappe zusammenhalten, waren teilweise lose; eine Niete fehlte und konnte nicht aufgefunden werden (vgl. Abbildung 4 und 5).

Abbildungen 4 und 5: Klappe Vergaservorwärmung im ein- und ausgebauten Zustand

Die Vergaservorwärmung des Flugzeuges hatte eine deutlich kleinere Wirkung als üblich. Dies ist im Wesentlichen durch den schlechten Zustand der Klappe erklärbar. Dadurch kann das Auftreten einer Vergaservereisung begünstigt werden, auch wenn die Vergaservorwärmung gemäss Vorschriften korrekt manipuliert wird. Effektiv konnte die Besatzung die Vergaservorwärmung nur partiell einsetzen, was im AFM (vgl. Kapitel 1.5) ausdrücklich nicht empfohlen ist, weil dadurch weitere Teile des Einlasssystems Eis ansetzen können.

Gemäss den technischen Akten des Flugzeugs wurde der Unterhalt in Übereinstimmung mit den Unterlagen des Herstellers durchgeführt. Dennoch wurden die in Kapitel 1 beschriebenen Mängel, insbesondere die defekte Vergaservorwärmung, nicht erkannt. Dies erstaunt, da dieser spezifische Punkt anlässlich der letzten beiden Kontrollen visiert wurde.
