# **Schlussbericht Nr. 2144 der Schweizerischen Unfalluntersuchungsstelle SUST**

über den Unfall des Segelflugzeuges  
Orlican A.S. Discus CS, HB-3181

vom 6. April 2011

beim Schiessstand Ressiga, Zona Cios,  
Porza/TI

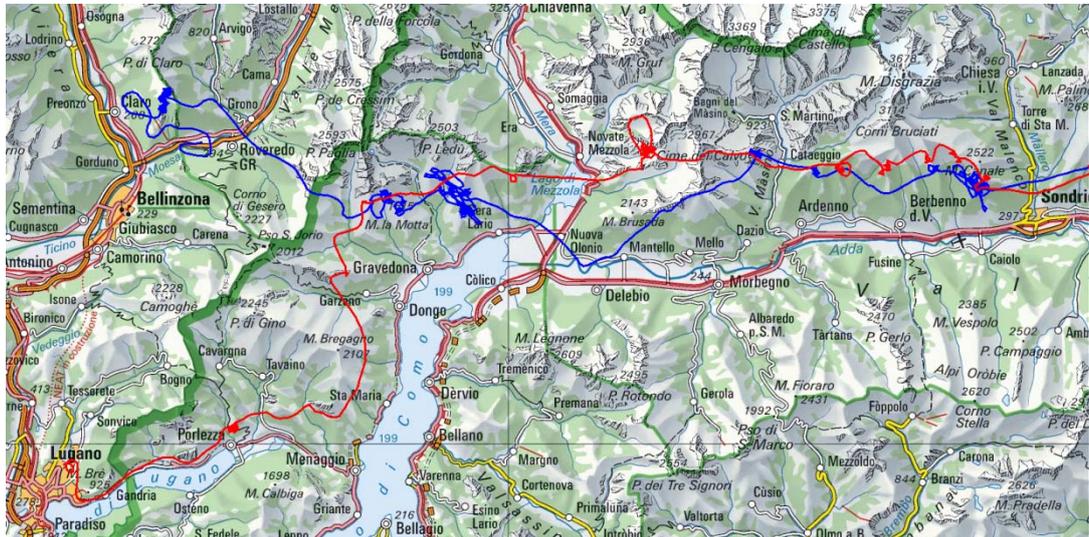
**Abbildung 1:** Westlicher Teil des Flugwegs der HB-3181, aufgezeichnet durch den Flugdatenschreiber LX20-2000 mit einem Intervall von zehn Sekunden. Der Flugweg ist vom Start bis zur Wende nordöstlich von Tirano in blauer Farbe und von der Wende bis zum Unfallort in roter Farbe in einer Karte mit Massstab 1:500 000 eingezeichnet.

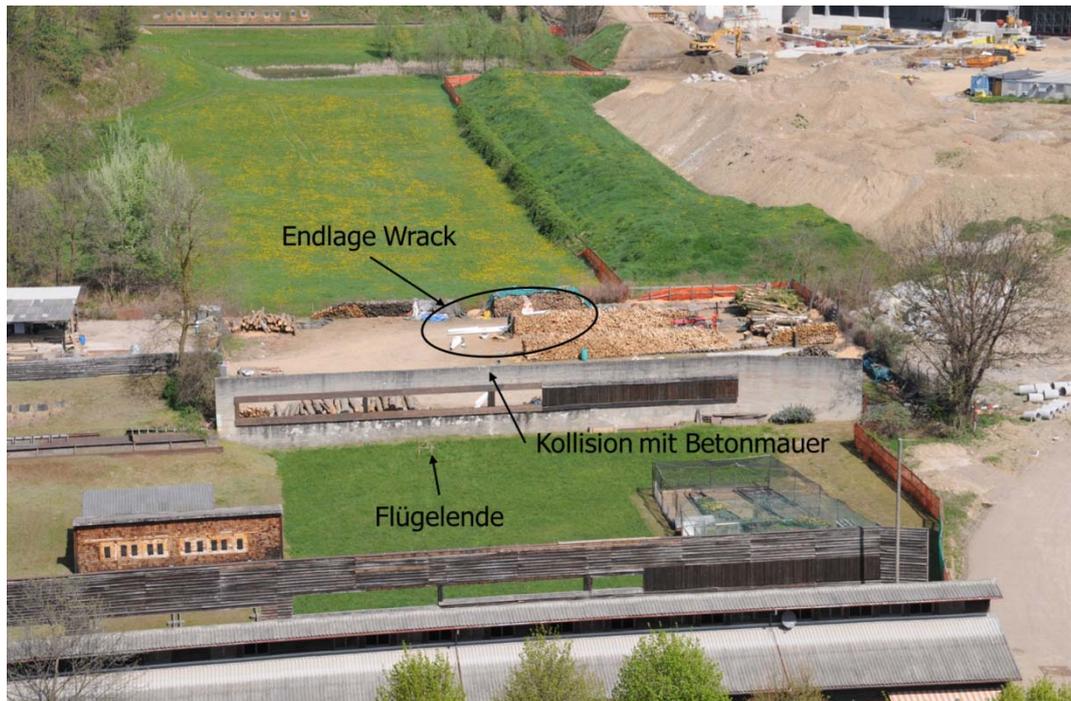
Abbildung 2: Landwiese auf dem Gelände des Schiessstands in Blickrichtung Nord.

Die Unfallstelle auf dem Gelände des Schiessplatzes ist in Abbildung 2 zu sehen. Die ungefähr 30 m breite und 150 m lange, rechteckige Landwiese war auf allen vier Seiten durch Hindernisse begrenzt. Auf der schmalen Seite im Anflug durch die zwei Meter hohen Holzstapel (siehe Anlage 10) und auf der schmalen Seite am Ende durch einen Wassertümpel. Auf der linken Seite, in Anflugrichtung, waren Bäume und auf der rechten Seite begrenzte ein überwachsener Zaun das Landefeld.

Beim Landeversuch kollidierte die Spitze des rechten Tragflügels der HB-3181 mit der 5.4 m hohen Betonmauer (siehe Abbildung 2), worauf ein ungefähr 1.5 m langes Flügelendstück abbrach. Die Rumpfnase des Segelflugzeugs schlug in der Folge am Boden auf, worauf das Segelflugzeug in Rückenlage mit einem der Holzstapel kollidierte.

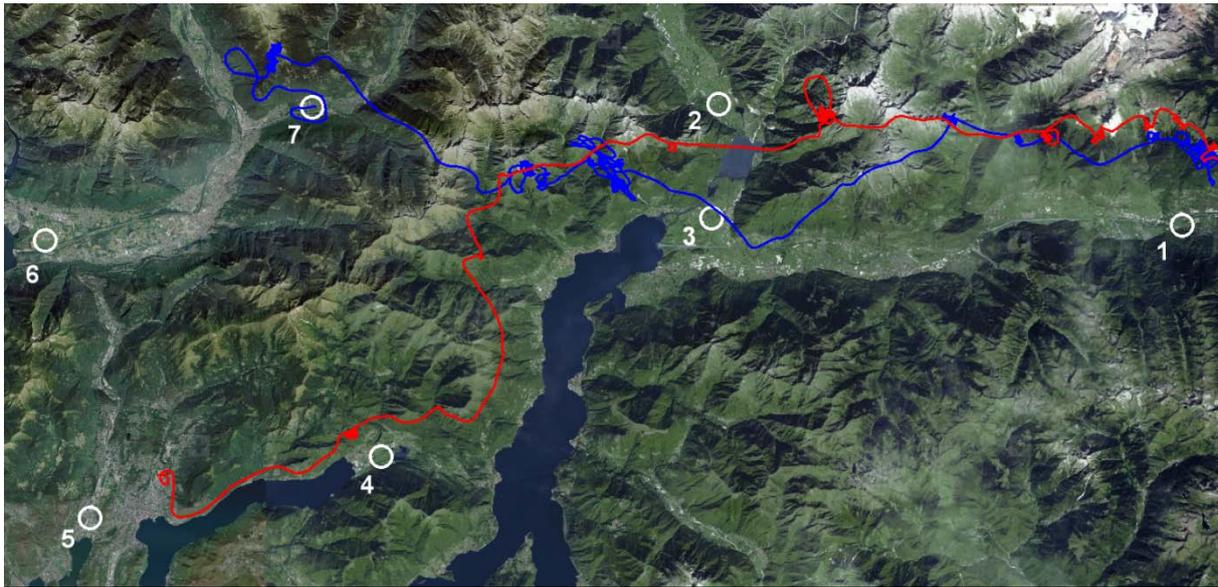
Auf der Rückflugroute, zwischen der Wende ungefähr 5.6 km nordöstlich von Tirano und dem Unfallort, gibt es entlang des Flugweges der HB-3181 mehrere, bekannte Aussenlandemöglichkeiten (Anlage 1).

**Anlage 1:** Der Flugweg der HB-3181 ist vom Start bis zur Wende nordöstlich von Tirano in blauer Farbe und von der Wende bis zum Unfallort in roter Farbe eingezeichnet. Die Flugplätze und Landefelder sind als weisse Kreise eingezeichnet: ① Flugplatz Caiolo, ② UL-Flugplatz Somaggia, ③ Aussenlandefelder im sog. „Bermuda Dreieck“, ④ Aussenlandefelder bei Porlezza, ⑤ Flughafen Lugano, ⑥ Flugplatz Locarno, ⑦ Flugplatz San Vittore

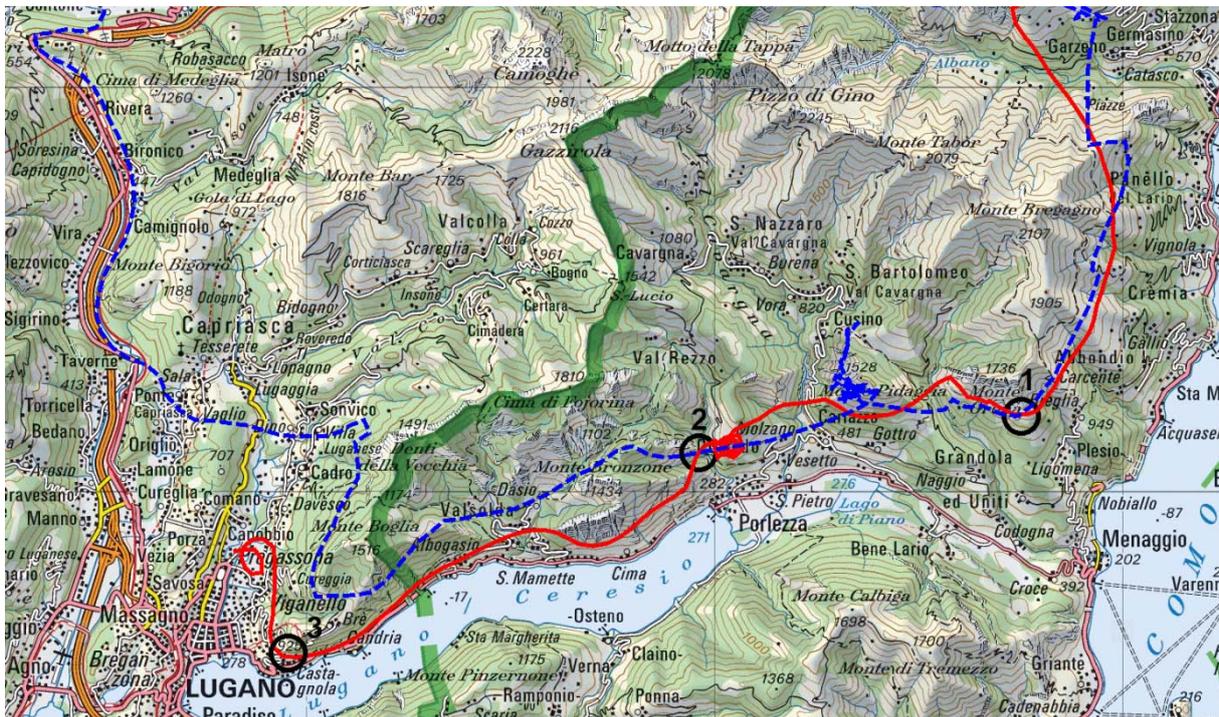
Schlüsselstelle (siehe Anlage 2)	Höhe [m/M]	Flugweg via	Distanz [km]	AH <sup>1)</sup> [m]	GV <sup>2)</sup> [1:n]
① Monte Grona	1300	Seemitte	25.3	300	35
② Porlezza nach vier Vollkreisen	1094	Seemitte	18.9	300	37
③ Monte Brè vor Rechtskurve	584	See (gemäss Anlage 4)	6.4	300	> 100
	584		6.4	150	42

**Anlage 2:** Flugweg der HB-3181 am 6. April 2011 entlang des Comersees, via Menaggio und Porlezza bis zum Unfallort in roter Farbe und Flugweg des Piloten am 20. April 2010 in blauer Farbe gestrichelt in einer Karte mit Massstab 1:200 000 eingezeichnet. Flughöhen auf den beiden Flügen bei folgenden Schlüsselstellenen:

Schlüsselstelle (Kreis)	am 6. April 2011	am 20. April 2010
① Monte Grona	1300 m/M	1370 m/M
② Porlezza nach vier Vollkreisen	1094 m/M	1520 m/M
③ Monte Brè vor Rechtskurve	584 m/M	1075 m/M

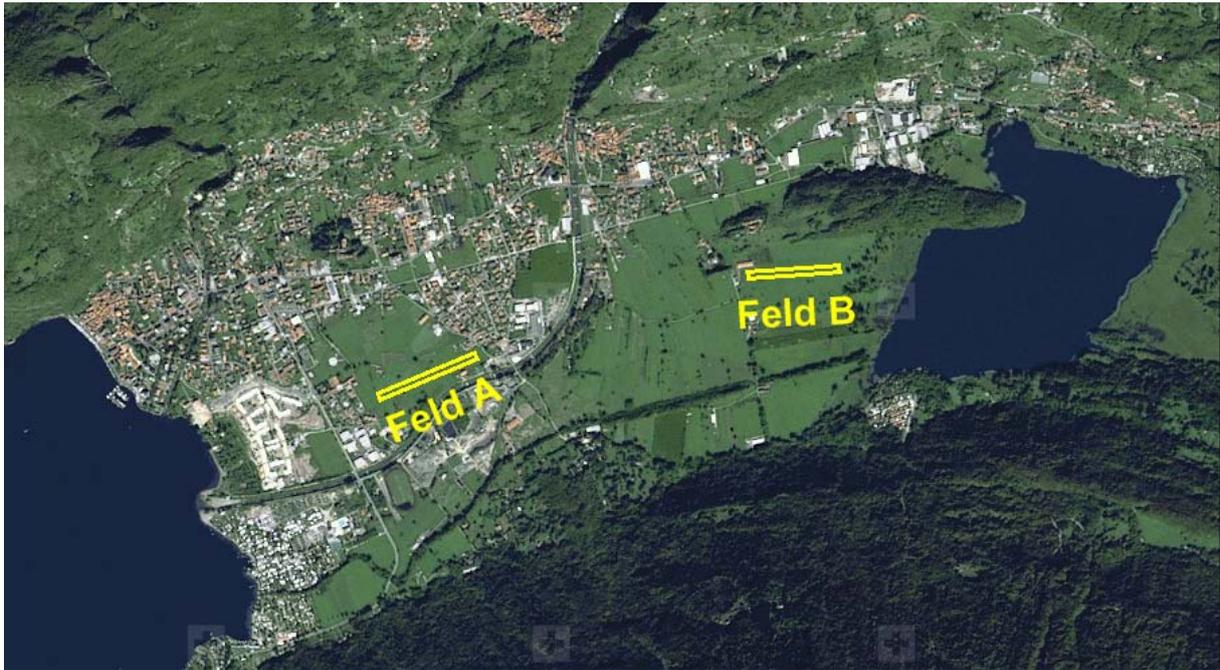
In der Ebene bei Porlezza gibt es zwei Felder, auf denen eine Aussenlandung mit einem Segelflugzeug möglich ist (Anlage 3). Die Felder sind eben und hindernisfrei mit Längen von 300 m, respektive 350 m. Sie sind zwischen 30 und 50 m breit.

**Anlage 3:** Potentielle Aussenlandefelder bei Porlezza mit dem Luganersee (links) und dem Lago di Piano (rechts)

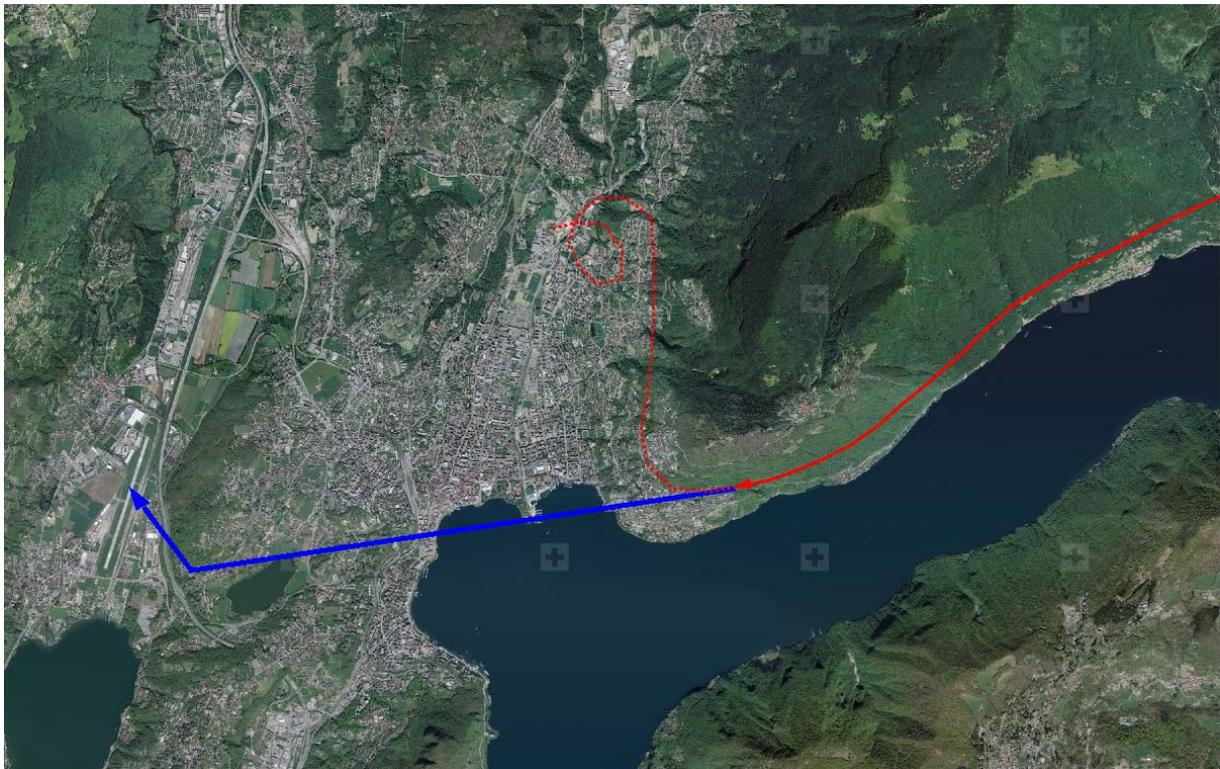
**Anlage 4:** Flugweg der HB-3181 bis zum Monte Brè (rote Linie mit Pfeil), hypothetischer Flugweg vom Monte Brè zum Flughafen Lugano (blaue Linie mit Pfeil); registrierter Flugweg vom Monte Brè bis zur Unfallstelle (rot gestrichelte Linie)

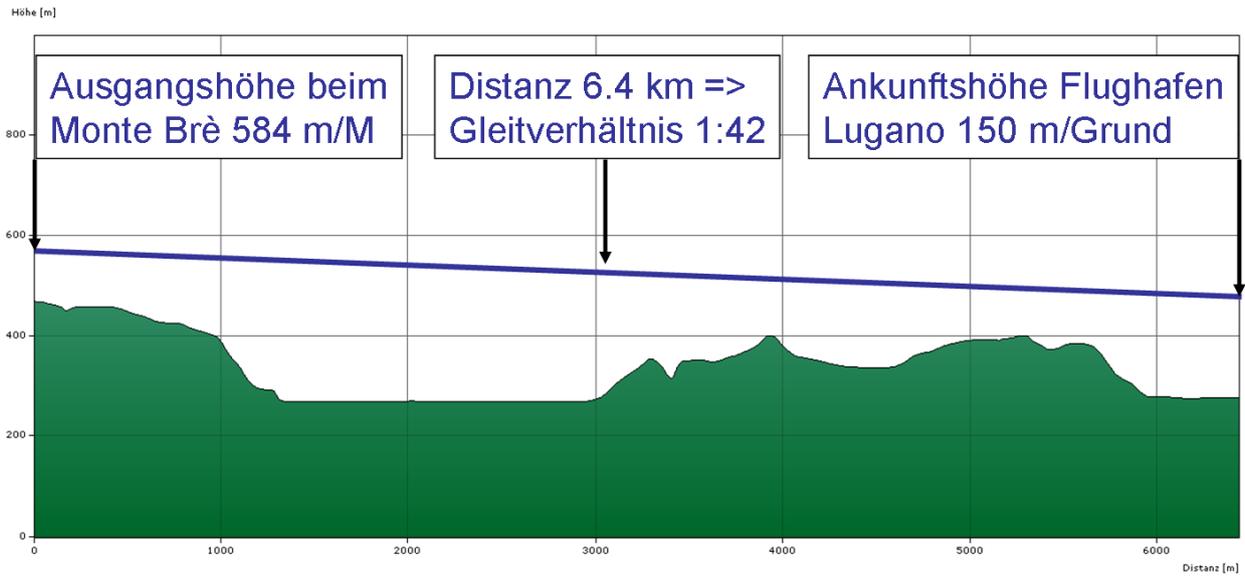
**Anlage 5:** Geländeprofil und Gleitweg entlang des hypothetischen Flugwegs vom Monte Brè zum Flughafen Lugano.

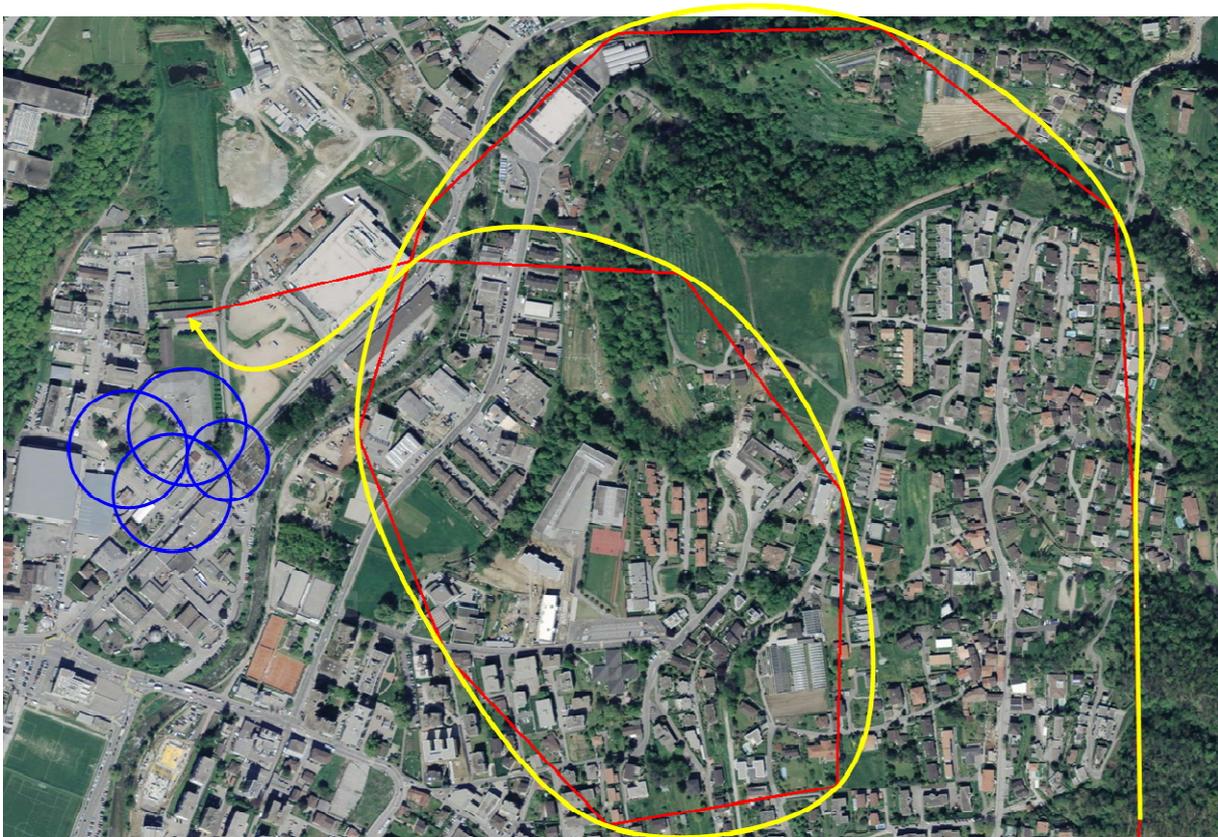
Von dort aus flog der Pilot in nördliche Richtung und führte danach in geringer Höhe einen Linksvollkreis über Siedlungsgebiet aus (Anlage 6). In der anschließenden Rechtskurve, beim Versuch auf dem Gelände des Schiessstandes Res-siga zu landen, kollidierte das Ende des rechten Tragflügels mit einer Betonmauer und brach ab (Abbildung 2). Die Rumpfnase des Segelflugzeugs schlug in der Folge am Boden auf, worauf das Segelflugzeug in Rückenlage mit einem Holzstapel kollidierte und zerstört wurde. Der Pilot der HB-3181 erlitt dabei schwere Verletzungen.

**Anlage 6:** Flugweg der HB-3181 vor dem Aufprall. Die rot eingezeichneten Segmente verbinden die im Flugdatenschreiber LX20-2000, mit einem Intervall von zehn Sekunden, aufgezeichneten Positionen. Die gelbe Linie stellt den vermuteten Flugweg dar. Die blauen Kreise symbolisieren die vier Krane mit den möglichen Radien ihrer Ausleger.

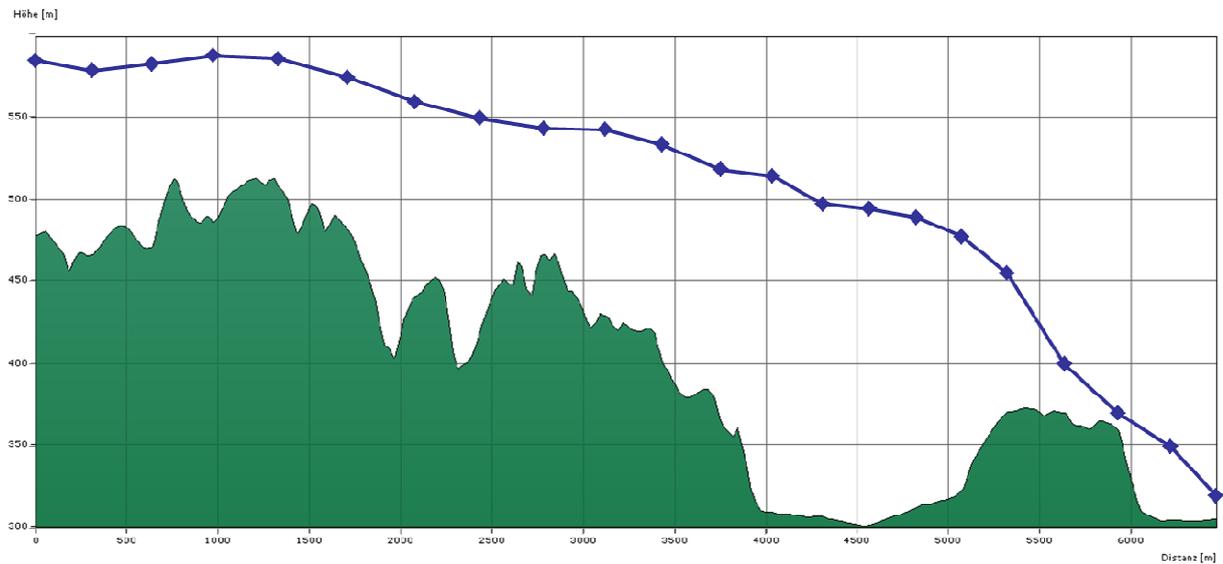
**Anlage 7:** Höhenprofil und Flughöhe entlang des Flugweges der HB-3181 (rot eingezeichneten Segmente in Anlage 6) vor dem Aufprall.

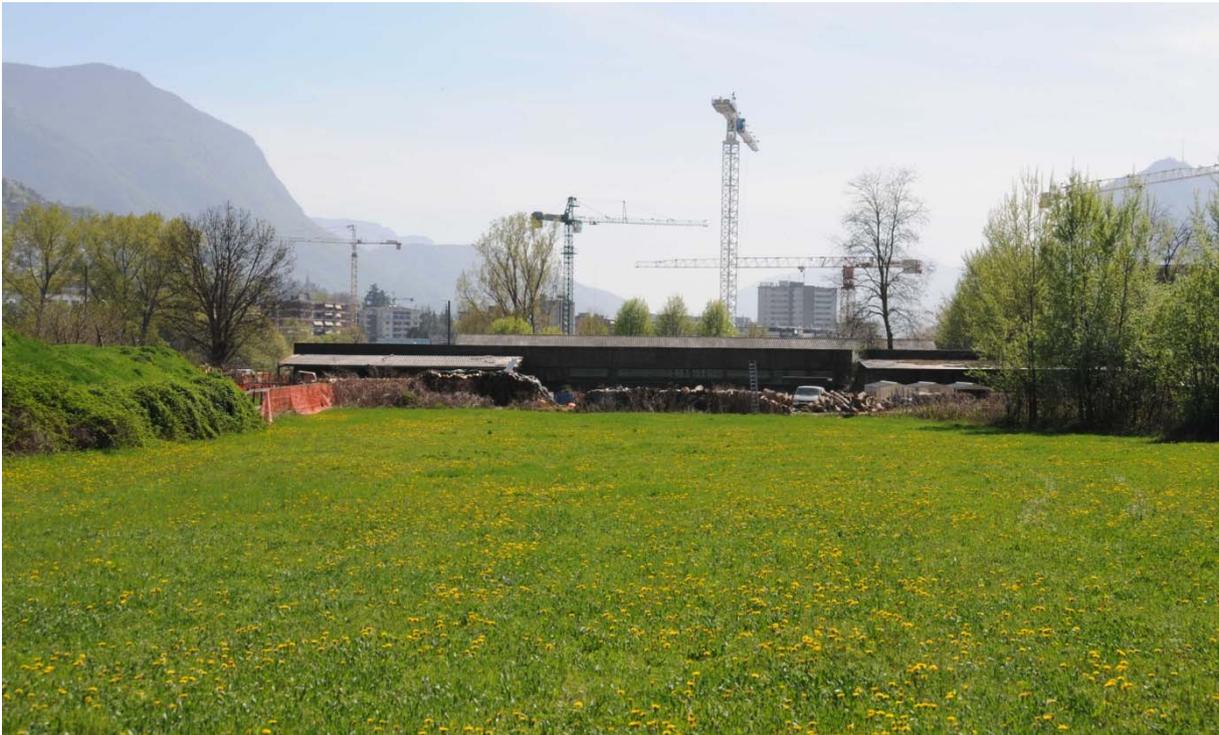
Im Endteil des Anflugs (*Final*) standen vier Kräne, die zwischen 30 und 50 Meter hoch waren (siehe Anlagen 8, 9 und 10). Ein normaler *Final* wurde zudem durch Bäume, das Schützenhaus und eine Betonmauer erschwert.

**Anlage 8:** Landewiese auf dem Gelände des Schiessplatzes in Blickrichtung Süd.

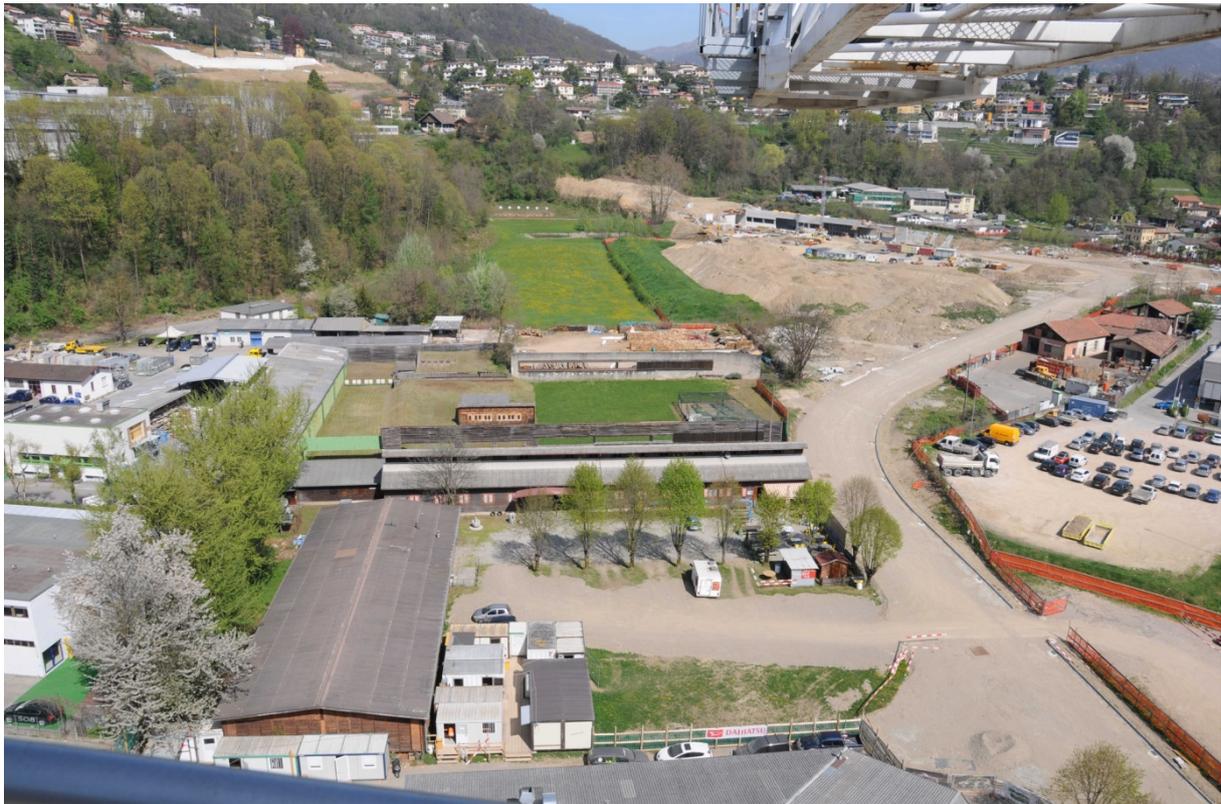
**Anlage 9:** Umgebung des Schiessplatzes aus der Kanzel des Kranführers in Blickrichtung Nord

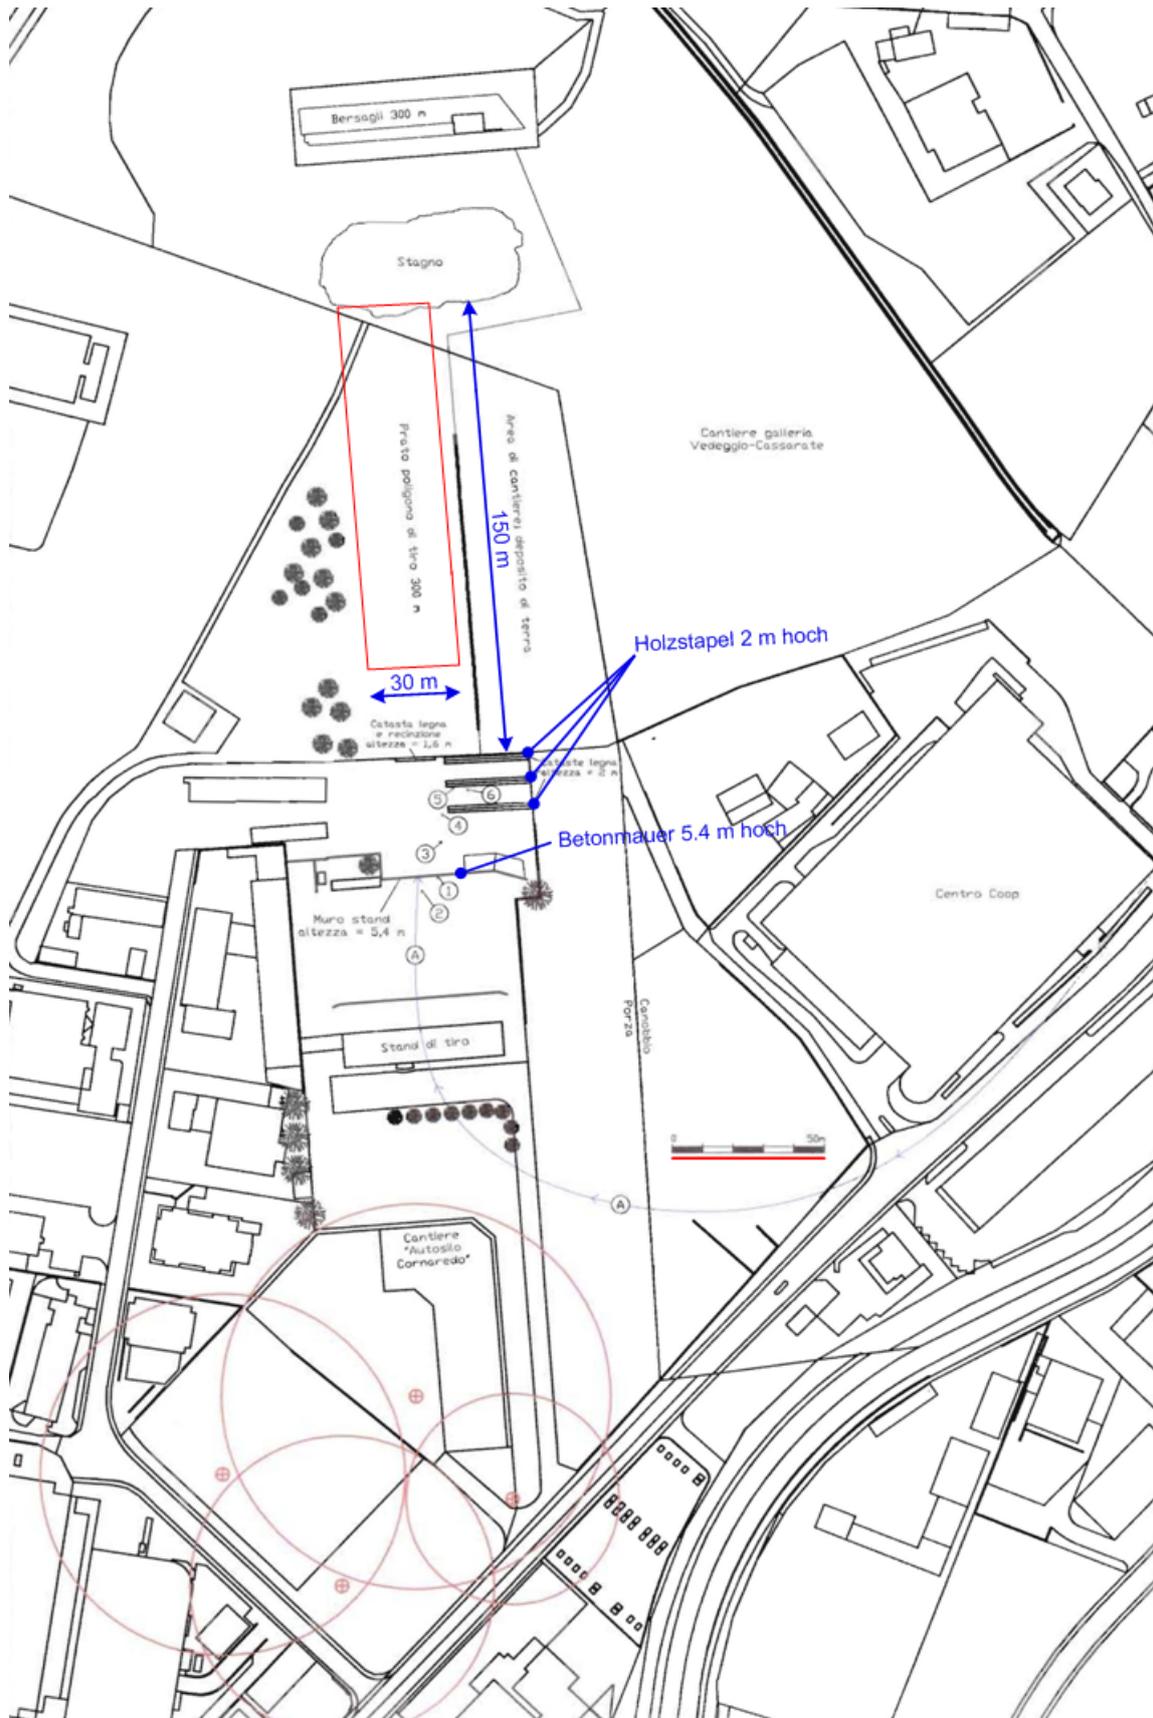
**Anlage 10:** Übersichtsplan der Kantonspolizei Tessin vom 6. Juli 2011 mit Zusatzinformationen zur Abmessung der Landwiese und zu den Hindernissen im Anflug. Die vier Kreise unten links stellen die Kräne mit den Radien ihrer Ausleger dar.
