Rapport final no. 2145 du Service d'enquête suisse sur les accidents SESA

concernant l'incident grave (AIRPROX)

entre l'avion Boeing 737-300, indicatif
d'appel DLH 03K

survenu le 8 juillet 2010

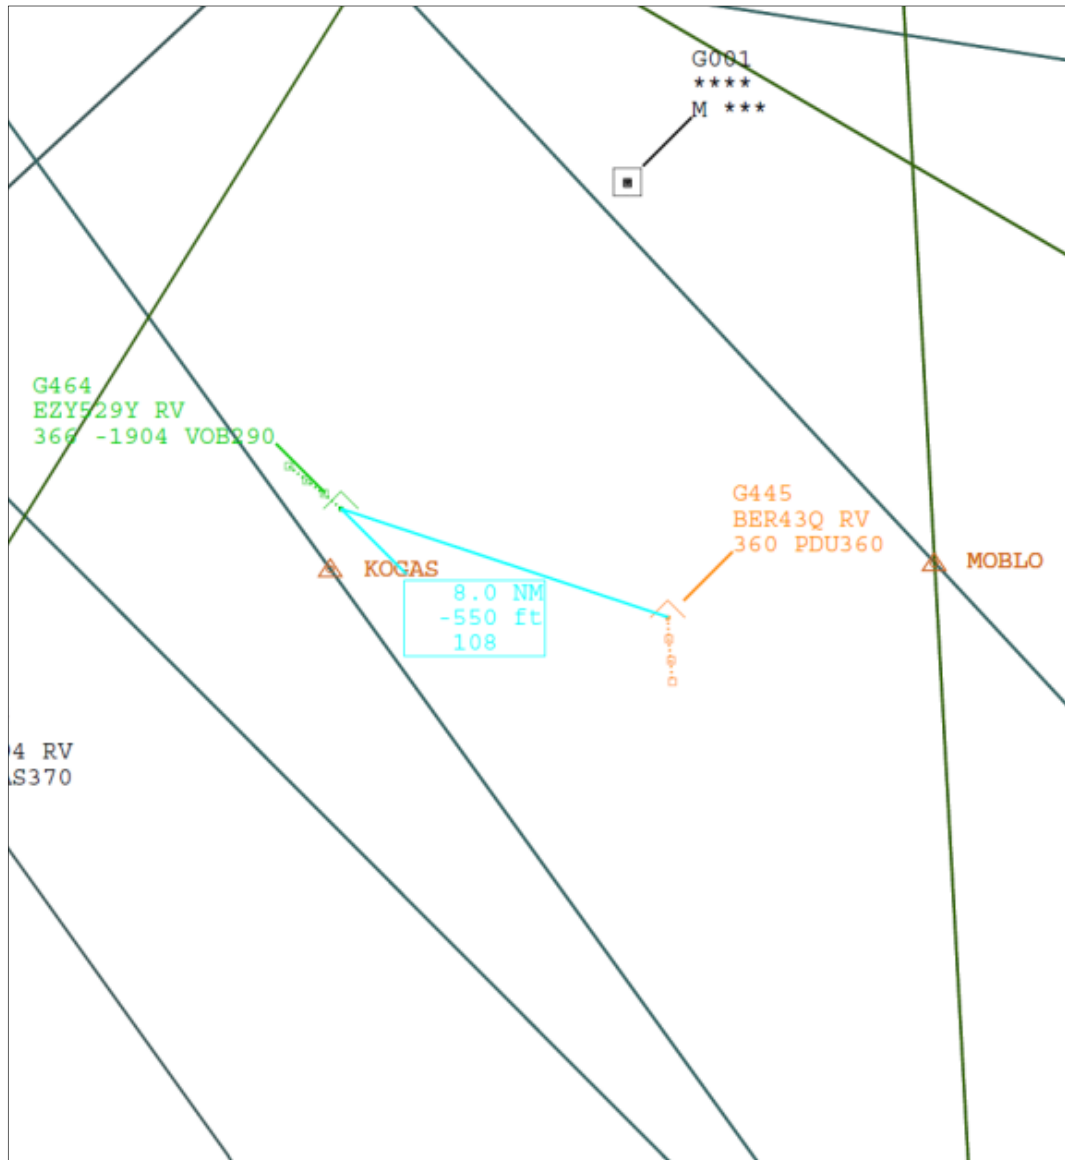
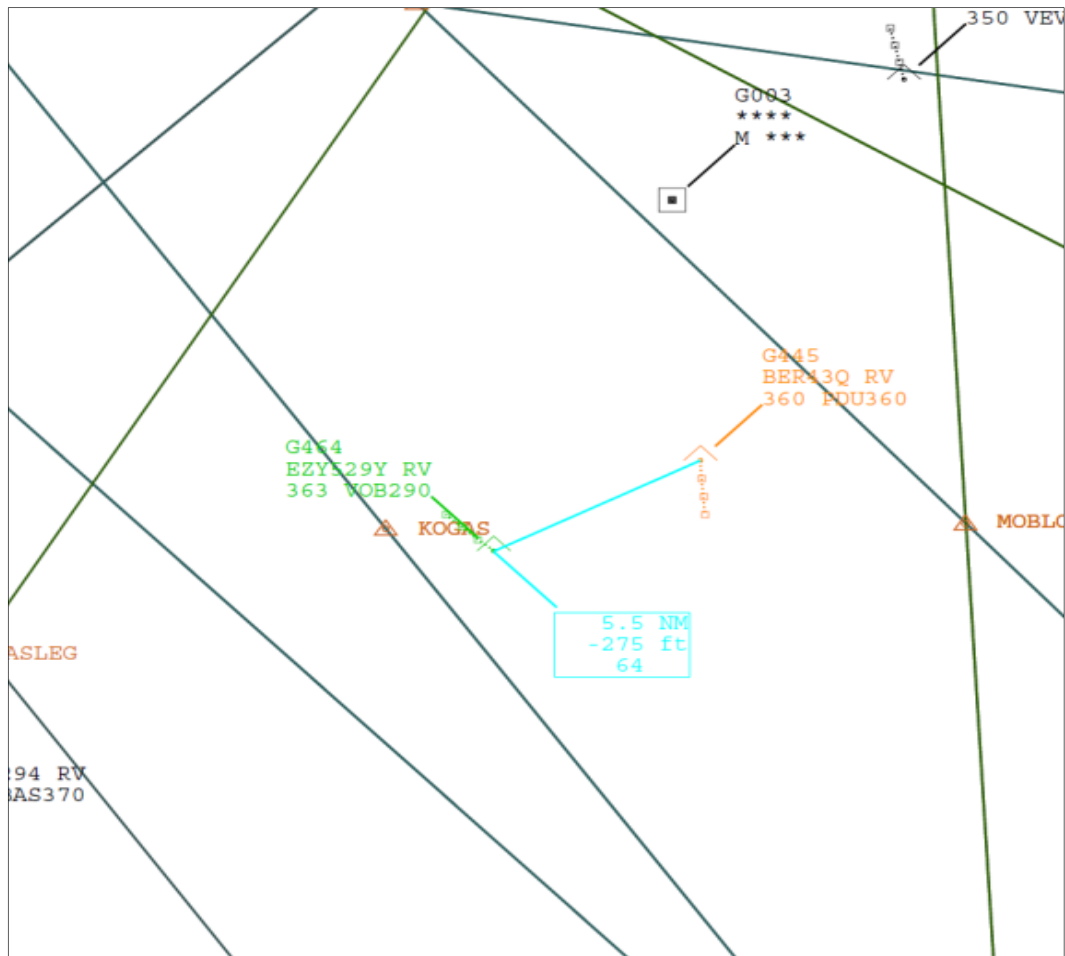
Figure 1

Enregistrement des tracés radar du vol EZY 529Y et du vol croisant au FL 360, au secteur de contrôle L56

Cette situation de trafic n'a pas été la cause d'une perte de séparation et n'a pas généré d'avis de résolution, ni d'alarme STCA.

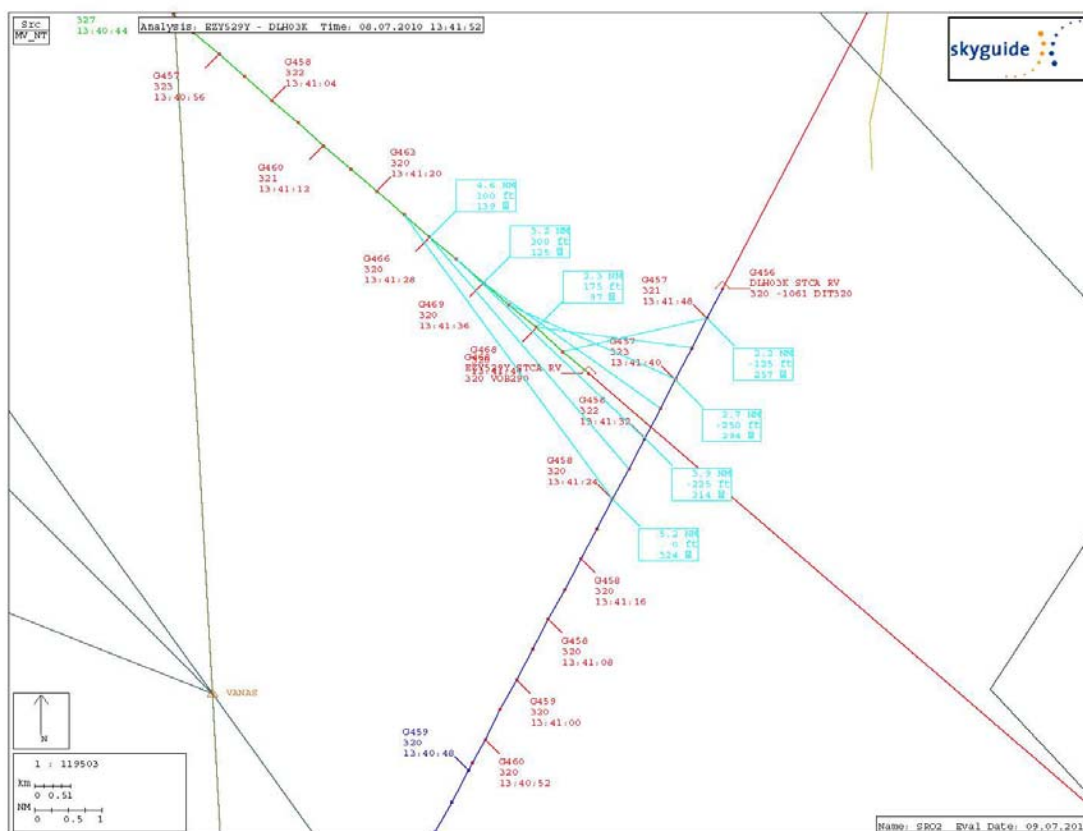
Les distances entre DLH 03K et d'EZY 529Y ont été minimales à 13:41:48 UTC; les avions avaient alors des trajectoires déjà divergentes et sont passés à 2.2 NM horizontalement et 125 pieds verticalement l'un de l'autre.

Enregistrement des tracés radar au moment du conflit au secteur L14

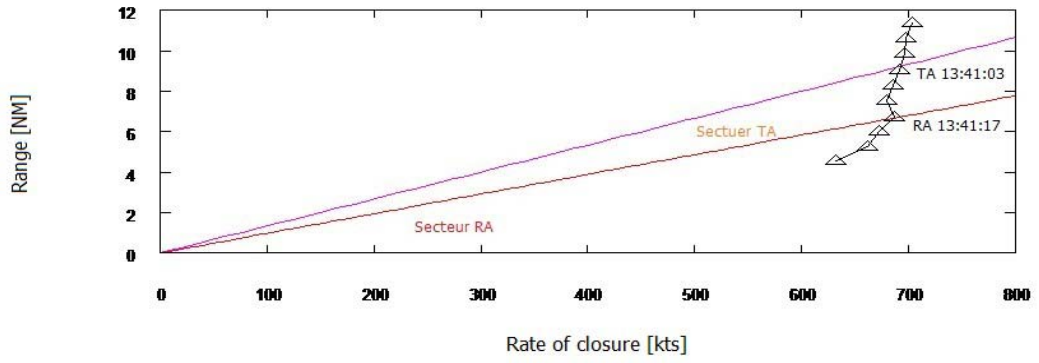
TA/RA RANGE TAU, SL7

On détermine ainsi qu'ont été réunies à 13:41:03 UTC les conditions à l'émission d'un avis de circulation (TA) et à 13:41:17 UTC celles d'un avis de résolution (RA). Le conflit a pris fin 10 secondes plus tard (13:41:27 UTC).

Les diagrammes "TA/RA range tau" et "TA/RA vertical tau" restituent un avis de résolution au même moment que celui détecté par la transmission descendante Mode S du transpondeur de DLH 03K (13:41:17 UTC). Aucune alarme de ce type n'a été enregistrée pour EZY 529Y et son équipage de conduite a déclaré n'avoir eu qu'un avis de circulation.

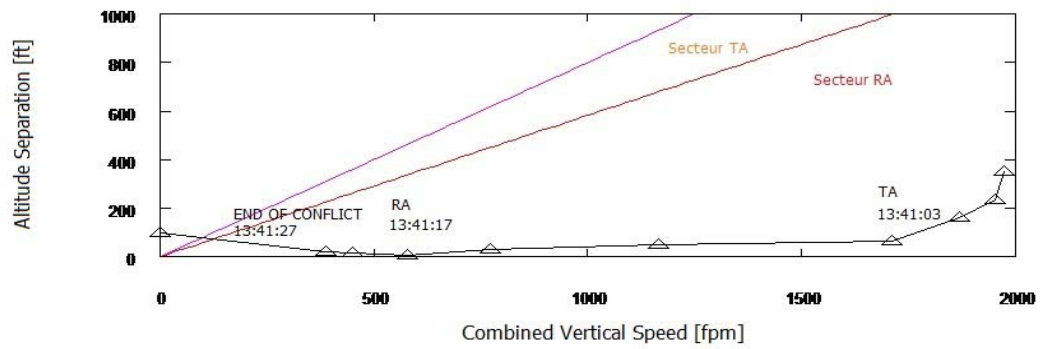
TA/RA VERTICAL TAU, SL 7

Dans le diagramme "TA/RA vertical tau" une telle géométrie de rencontre est caractérisée par une courbe des positions relatives des avions qui se trouve à l'intérieur des secteurs TA/RA mais juste à quelques secondes de leurs sorties. La logique de détection des menaces des TCAS version 7.0 détecte ces rapprochements potentiellement peu conflictuels et réduit au moyen de filtres HMD (*horizontal miss distance*) l'émission de RA envers un avion intrus dont la distance au point de rapprochement maximum sera élevée.

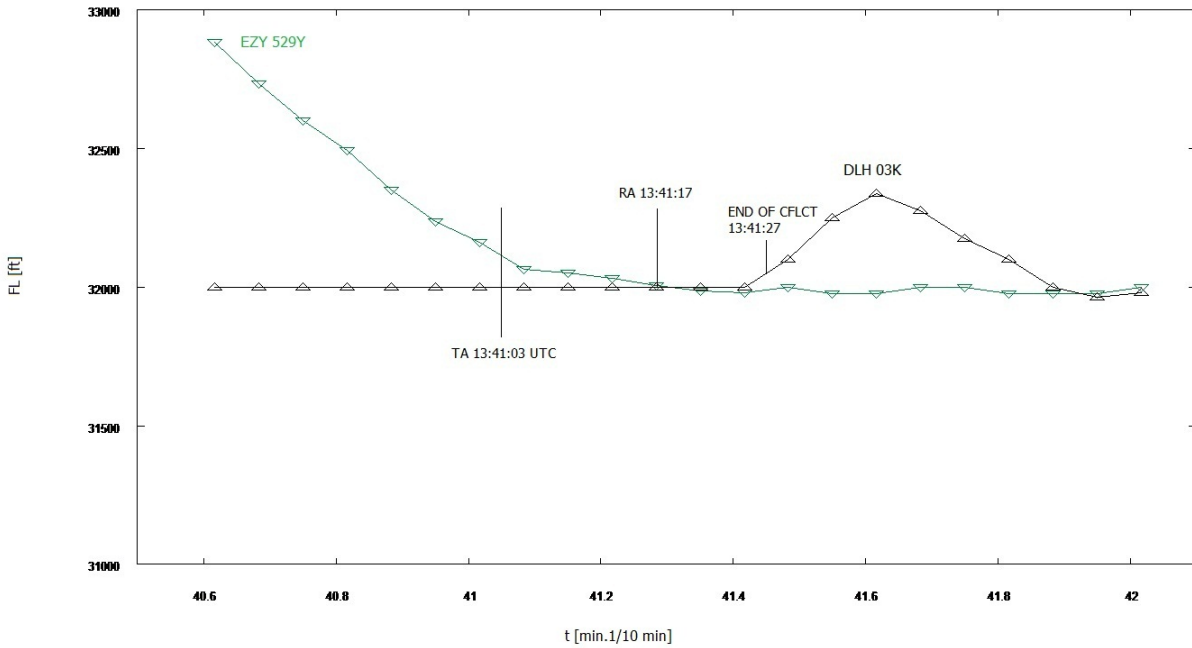
PROFILS DE VOL DE DLH 03K ET EZY 529Y

Les données radar ont permis d'établir les profils vols de DLH 03K et EZY 529Y au moment de l'incident; les émissions des avis de circulation et de résolution y sont représentées

Cette particularité est expliquée par les deux facteurs atténuateurs suivants: le diagramme des profils de vol révèle que l'avis de résolution a été émis à bord de DLH 03K au moment où EZY 529Y effectuait l'acquisition du niveau FL 320; son suivi a provoqué une divergence rapide des deux avions dès lors désormais plus conflictuels. L'avis a cessé alors que DLH 03K ne s'était écarté verticalement que d'une centaine de pieds de son niveau de croisière. Ensuite, la vue en plan montre que les trajectoires ont un point de rapprochement maximum de plus de 2 NM, situé après le croisement des deux avions.

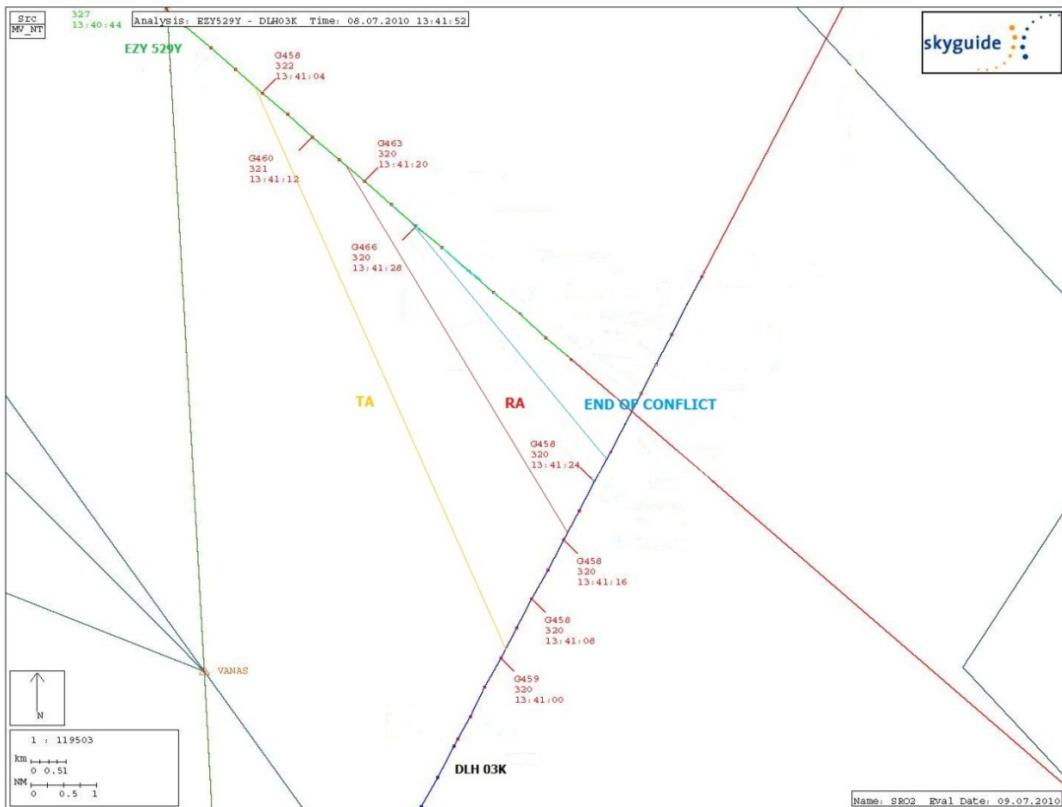
Profils de vol des avions conflictuels,

Vue en plan, émissions des avis de circulation et de résolution
