Schlussbericht Nr. 2146 der Schweizerischen Unfalluntersuchungsstelle SUST

über den Unfall des Flugzeuges
Cirrus SR22, eingetragen als N467BD

vom 22. Oktober 2008

auf dem Flughafen Zürich

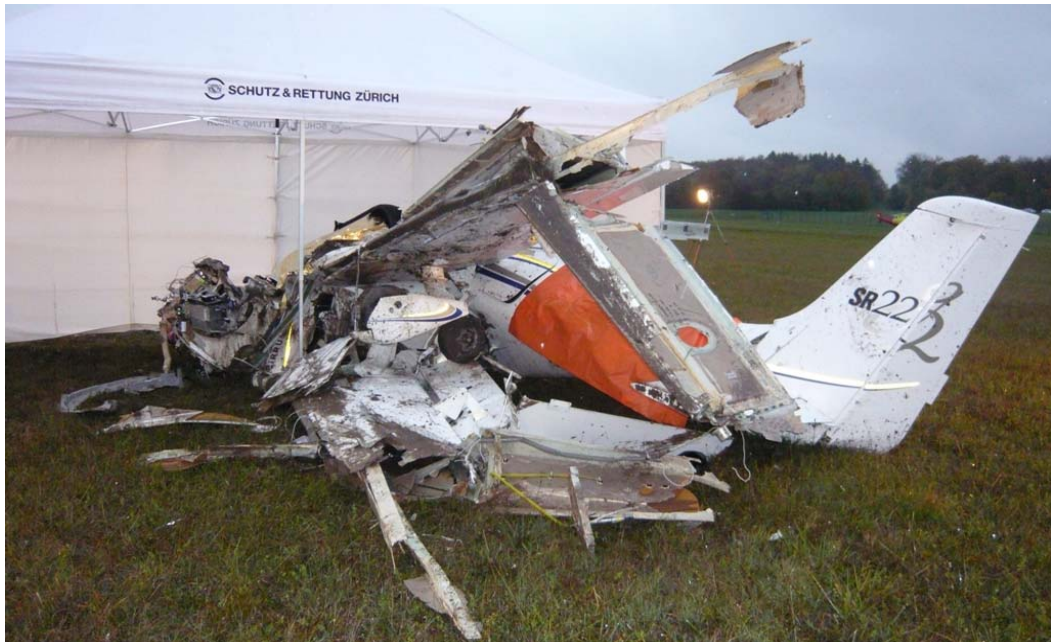
Abbildung 1: Hauptwrack an der Unfallstelle

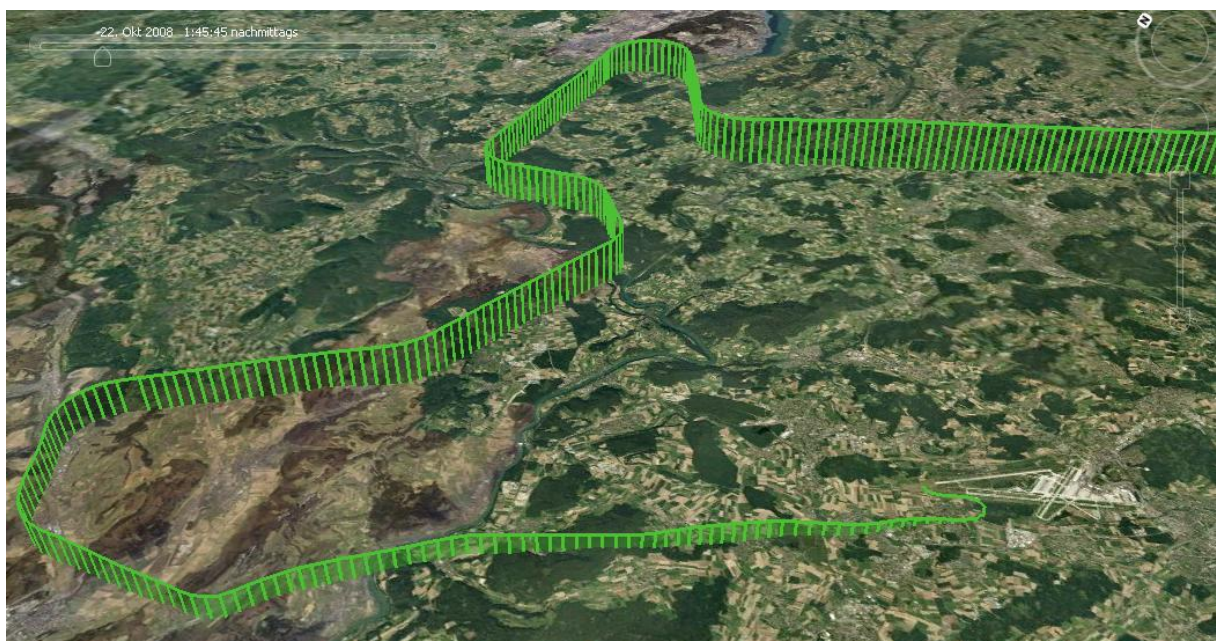
Anlage 2

Flugweg gemäss Aufzeichnung durch das PFD

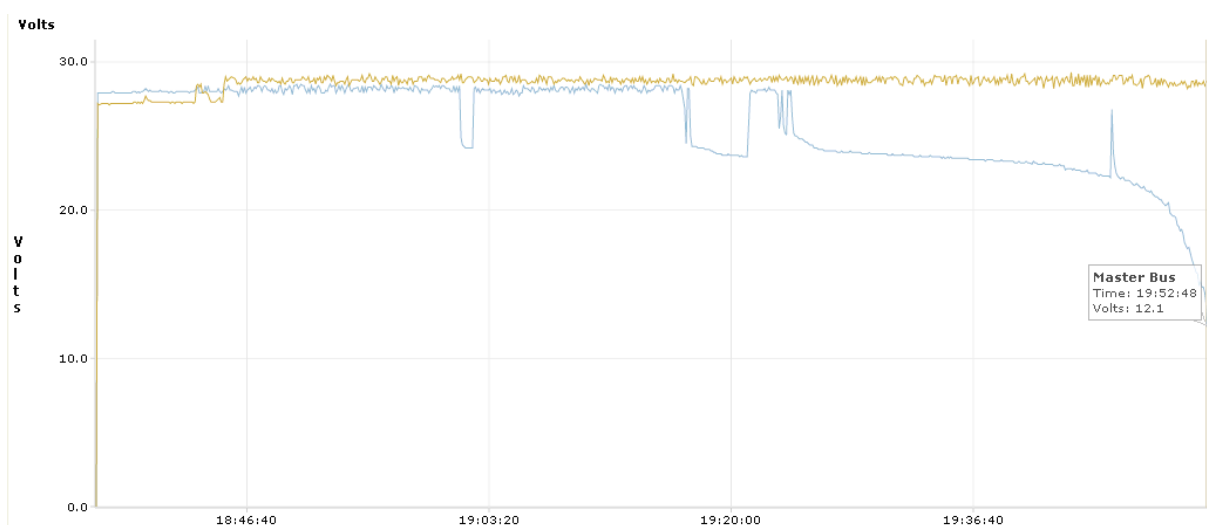
Anlage 6

Aufzeichnung der Spannung am *essential distribution bus* (braun, oben) und *main distribution bus* (blau, unten, bezeichnet als "Master Bus") durch das MFD. Die Zeiten am unteren Rand der Grafik entsprechen UTC + 6 h. Im Kästchen die letzte Aufzeichnung um 13:52:48 UTC, Spannung 12.1 Volt.

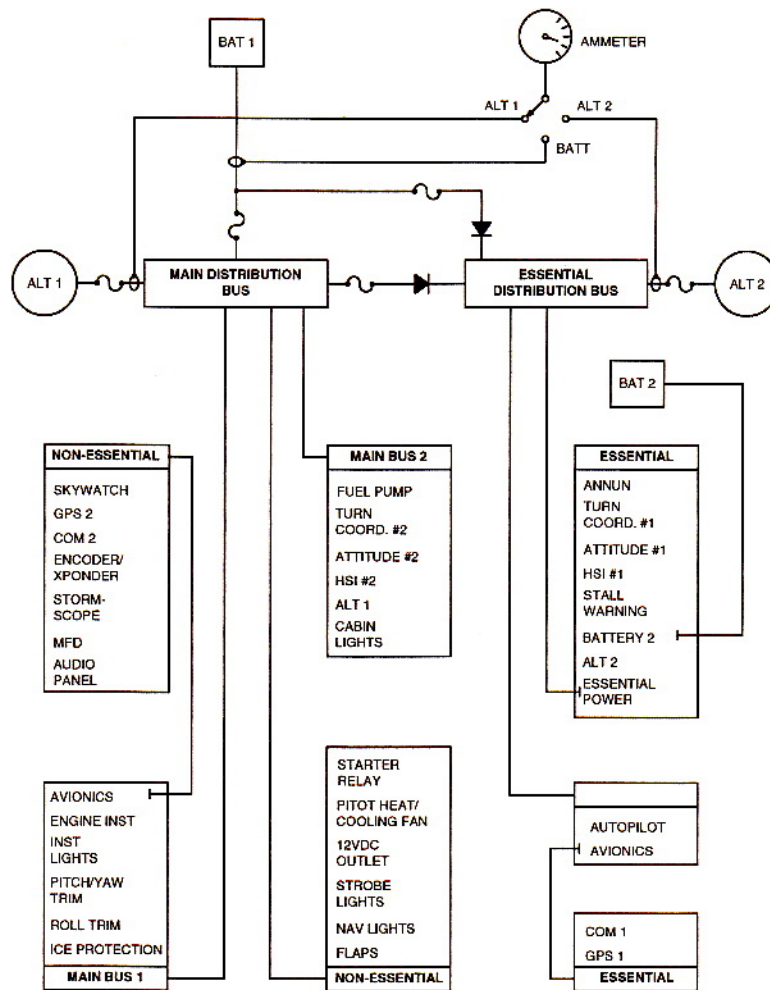
Anlage 7

Im nach Sicht durchgeführten letzten Teil des Anfluges standen dem Piloten keine Landeklappen zur Verfügung, da deren elektrisch betriebener Stellmotor über den *main distribution bus* versorgt wird (vgl. Anlage 7). Die Abrissgeschwindigkeit lag somit deutlich über derjenigen einer für den Endanflug üblichen Konfiguration mit vollständig ausgefahrenen Landeklappen (vgl. Anlage 10). Die Überschreitung der höchstzulässigen Abflugmasse verschärfte diese Problematik zusätzlich.

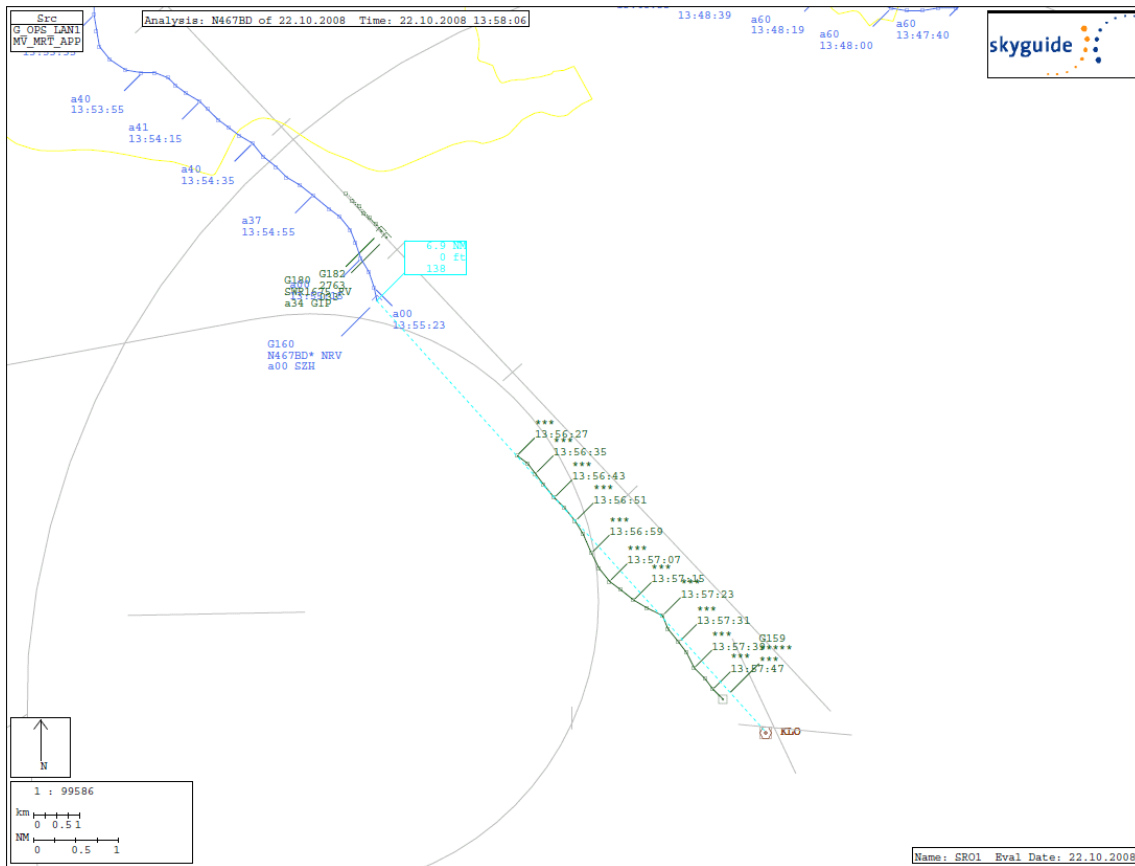
Anlage 8

Um 13:56:17 UTC meldete der Pilot der N467BD auf die Frage des Flugverkehrsleiters FIN nach der Flughöhe: *"3500 we're experiencing some power failure request to change to VFR. We got a visual on the ground, we can proceed this way."* Auf die Frage des Flugverkehrsleiters FIN, ob er die Piste sehen würde, antwortete der Pilot: *"Ah negative no runway in sight we just have a visual to the ground."* Zu diesem Zeitpunkt erschien auf dem Radar ein Primärecho, welches vom Flugverkehrsleiter FIN der N467BD zugeordnet wurde. Das Echo zeigte die N467BD in einer Distanz von gut 3 NM zur Pistenschwelle der Piste 14, deutlich westlich der Anfluggrundlinie (vgl. Anlage 8). Der Flugverkehrsleiter FIN forderte

Flugweg vor und nach Ausfall des Transponders gemäss Aufzeichnung durch skyguide

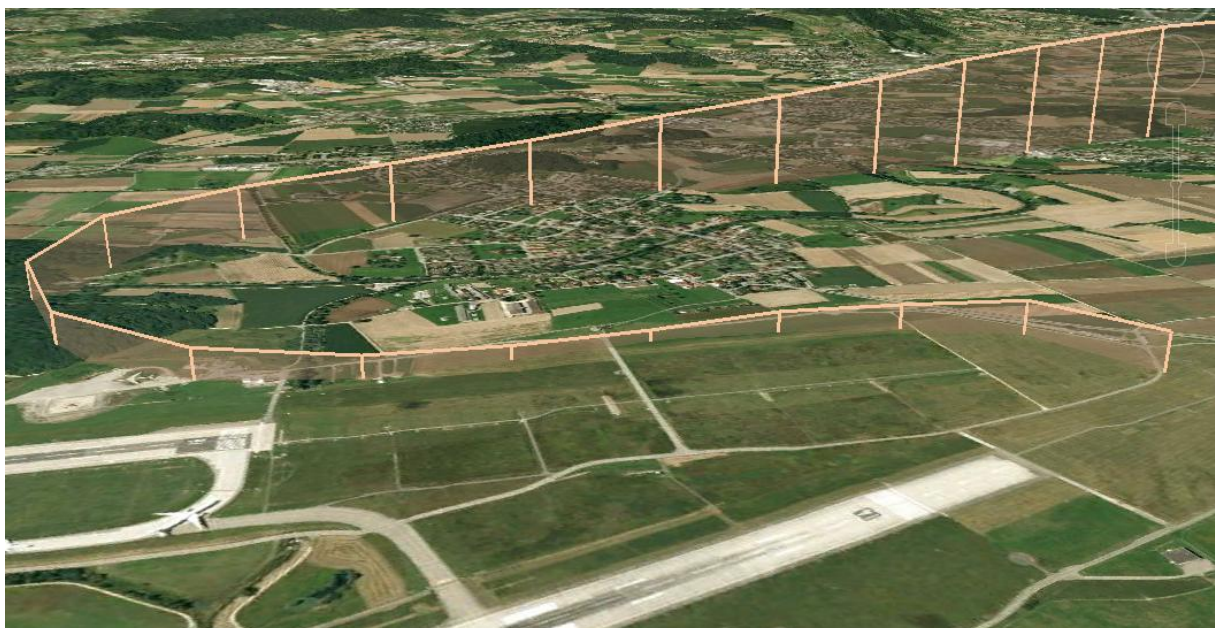
Anlage 9

Die Aufzeichnungen des PFD zeigen, dass die letzte Rechtskurve mit ca. 40-60° Querlage und einer Geschwindigkeit von ca. 100 kt geflogen wurde. Somit dürfte die Abrissgeschwindigkeit unterschritten worden sein. In den letzten drei Sekunden vor dem Aufprall am Boden erreichte die Querlage Werte von mehr als 80°, dies dürfte aber eine Folge des bereits eingetretenen Strömungsabrisses und des damit einhergehenden Kontrollverlusts gewesen sein.

Flugweg in der Endphase des Fluges gemäss PFD
