# **Schlussbericht Nr. 2147 der Schweizerischen Unfalluntersuchungsstelle SUST**

über den Unfall des Flugzeuges  
Cirrus SR20, HB-KHA

vom 2. Juli 2006

im Val Tremola, Gemeinde Airolo/TI

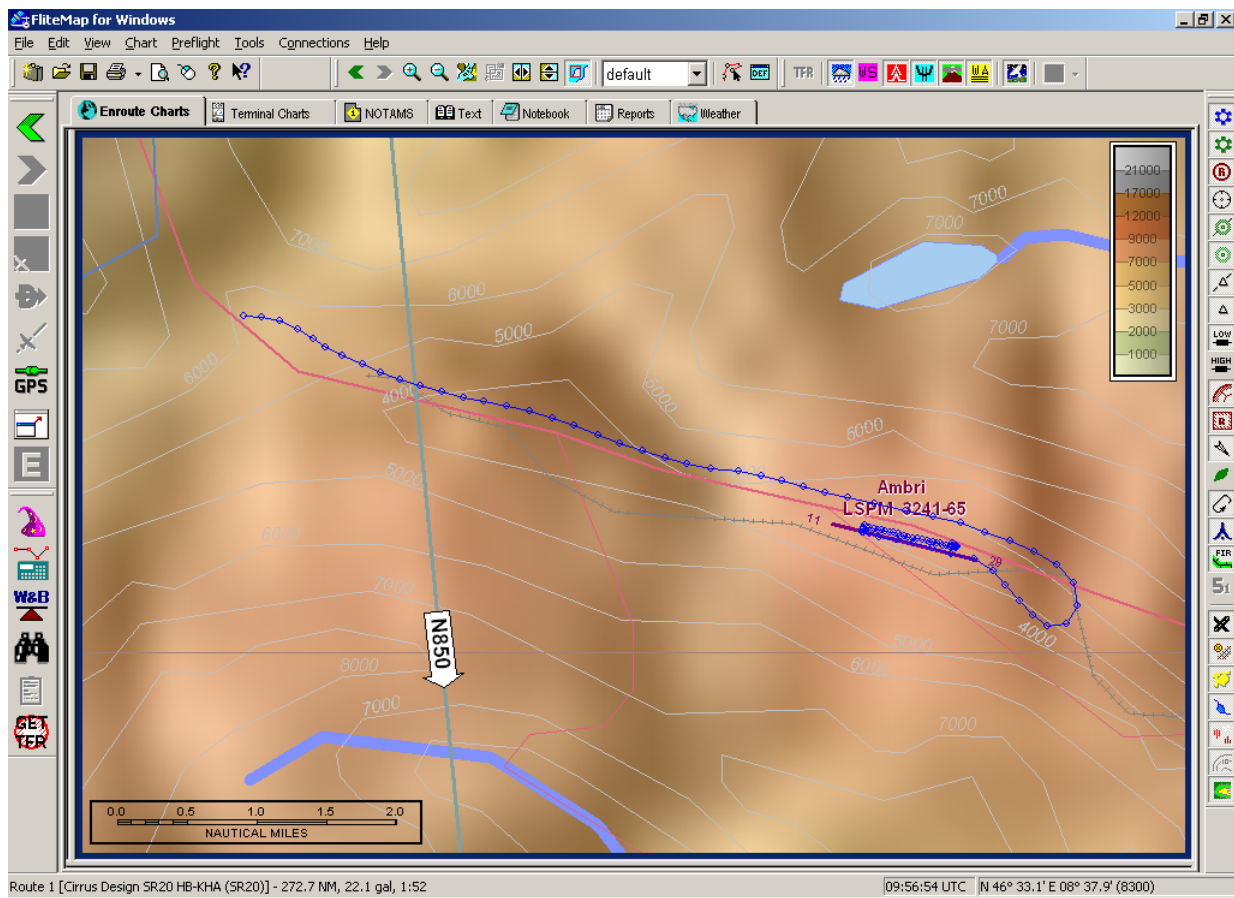
## Anlage 1

Auf dem MFD ist der Flugweg der HB-KHA blau punktiert eingezeichnet.

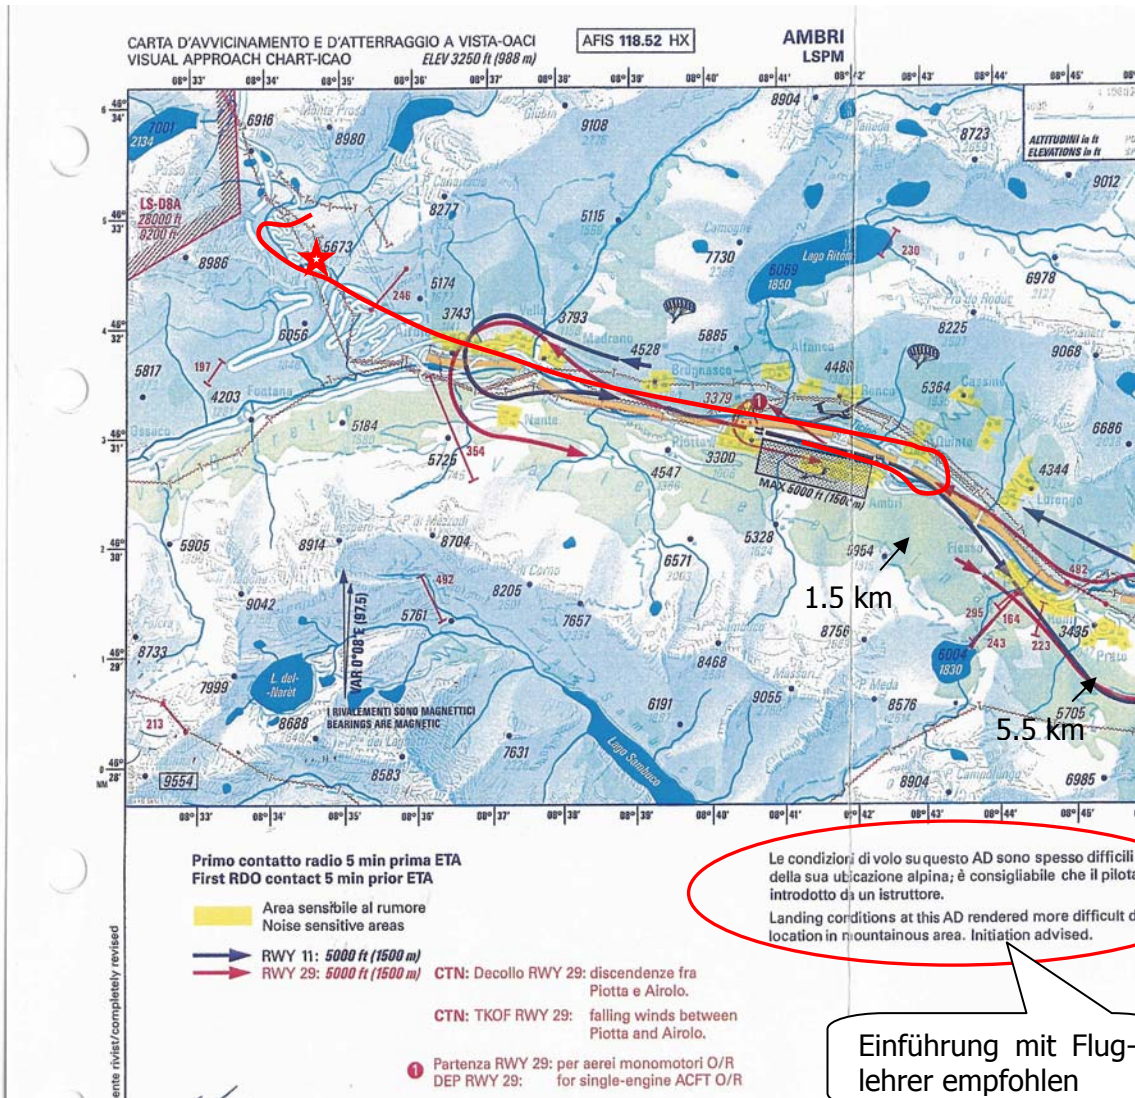
Anlage 2

Am 2. Juli 2006, um 15:09 Uhr, startete der Pilot mit der Cirrus SR20 HB-KHA von der Piste 11 des Flugplatzes Ambri. Nach dem Start kürzte der Pilot die Volte ab und drehte ca. 1.5 km nach dem Pistenende nach links Richtung Gotthardpass (vgl. Anlage 2).

Auf der VAC Anflugkarte Ambri ist der Flugweg der HB-KHA in rot eingezeichnet.

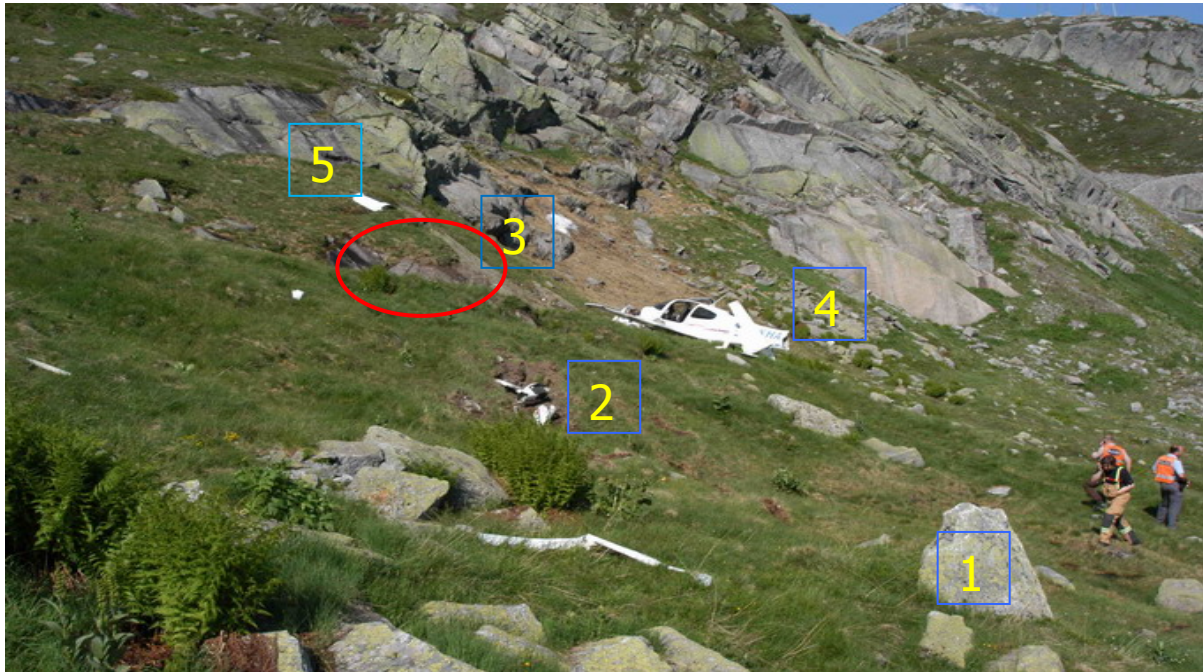
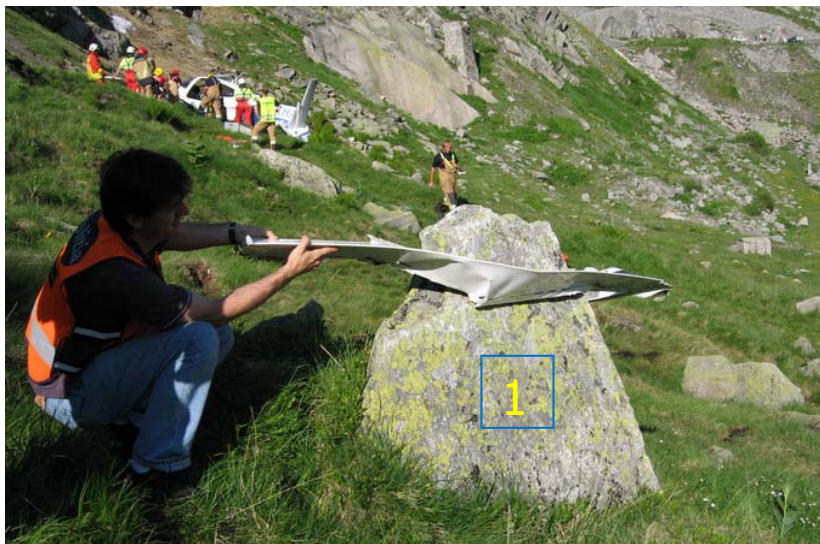
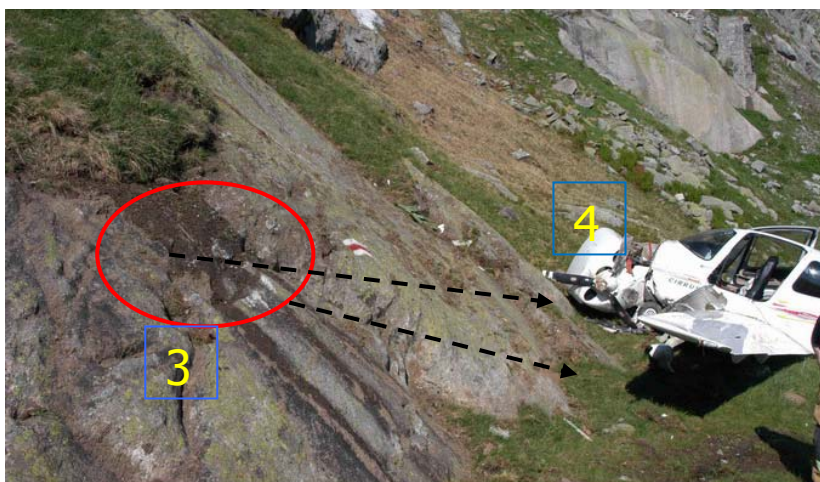
## Anlage 4

Beim Aufprall auf den felsigen Hang war das Flugzeug angestellt und hatte ca. 30° bis 40° Querneigung nach rechts. Als erstes berührte die rechte Höhensteuerfläche einen Felsblock, wobei die entsprechende Trimmklappe abgerissen wurde. Fünf Meter weiter berührte das Hauptfahrwerk erstmals den Boden, 25 Meter weiter kollidierte das Flugzeug mit einer Felswand, rutschte ca. fünf Meter zurück und einige Meter nach rechts.

- 1** Erste Berührung mit der Höhensteuerfläche
- 2** Berührung Hauptfahrwerk
- 3** Aufprall Felswand
- 4** Endlage
- 5** Linke Türe
